Zeitschrift: Schweizerische Bauzeitung
Herausgeber: Verlags-AG der akademischen technischen Vereine
Band: 123/124 (1944)
Heft: 11

Die Renovation des Freulerpalastes in Näfels

Von Arch. HANS LEUZINGER, Glarus-Zürich

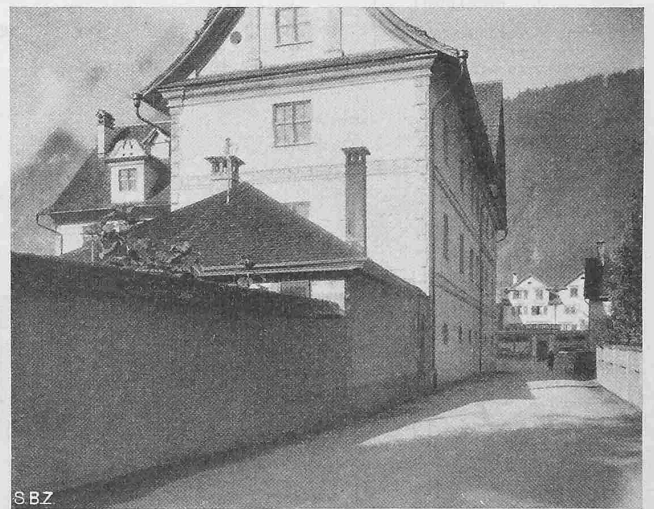
Abb. 4. Nebenflügel an der Bahnhofstrasse

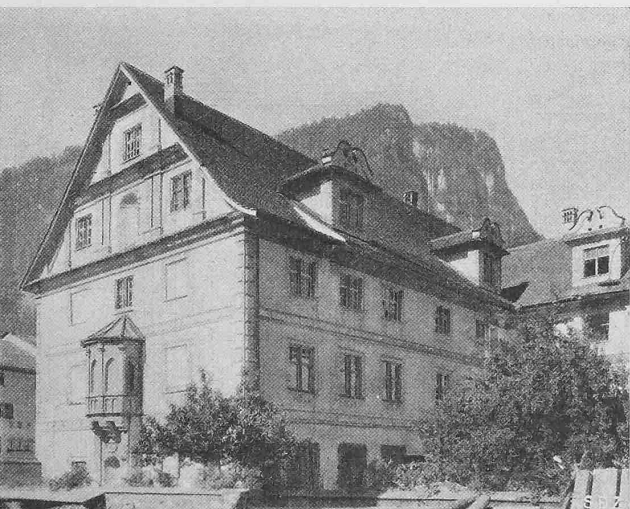
Abb. 5. Südgiebel mit Kapellen-Erker (alter Zustand)
