Artikel: Der Umbau des Castieler-Viadukts der Linie Chur-Arosa der Rhätischen Bahn
Autor: Conrad, Hans
DOI: <https://doi.org/10.5169/seals-54057>

Der Umbau des Castieler-Viadukts der Linie Chur-Arosa der Rhätischen Bahn

Von HANS CONRAD, Oberingenieur der RhB, Chur

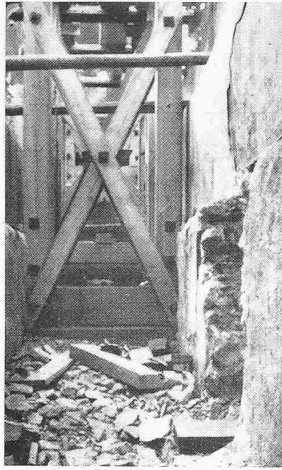
Abb. 24. Stempel-Gerüst

Bis zum Herbst 1941 hatten die Deformationen des Gewölbes 3 und die sie begleitenden Risse in diesem selbst und in den Stirnmauern grosse Fortschritte gemacht; die Einrüstung dieser Oeffnung konnte daher aus Gründen der Betriebsicherheit nicht weiter hinausgeschoben werden; sie war am 20. Dezember 1941 beendet. Vom 15. März bis 30. April 1942 kam das Gerüst der Oeffnung 1 und vom 30. April bis 9. Juni dasjenige der Oeffnung 2 zur Ausführung. Während des Umbaues war das Gleis auf ein Stempelgerüst abzustützen, dessen Anordnung durch die gewählte Eisenkonstruktion weitgehend bedingt war (Abb. 21). So betrug die grösste Stempeldistanz 2,875 m und die Stempel selbst durften nur eine totale äussere Breite von 1,25 m aufweisen, während ihre grösste Höhe rund 4 m mass. Auf das Stempelgerüst kam ein Gleisrost zu liegen, bestehend aus zwei Bündeln von je drei mehrfach steif verbundenen Ausschuss-Schienen der SBB, von denen die mittleren als Fahrschienen dienen (Abb. 22). Nach Abbruch der Deckplatten wurden anstelle der späteren Stempel je zwei Vierkanthölzer 20/30 cm eingezogen, die auf den Stirnmauern ruhten; diese dienten den Schienenbündeln vorübergehend als Unterlage (Abb. 23). Diese provisorische Gleisabstützung gestattete die Entfernung der zwischen den Stirnmauern liegenden Steinpackung und, dieser folgend, den Einbau der Stempel, die je zwischen zwei der oben genannten Vierkanthölzer zu stehen kamen (Abb. 24). Diese konnten entfernt werden, sobald der Gleisrost auf dem Stempelgerüst ruhte. Auf den Gewölben 1, 2 und 3 wurden ein, bzw. zwei, bzw. drei Stempel durch in das

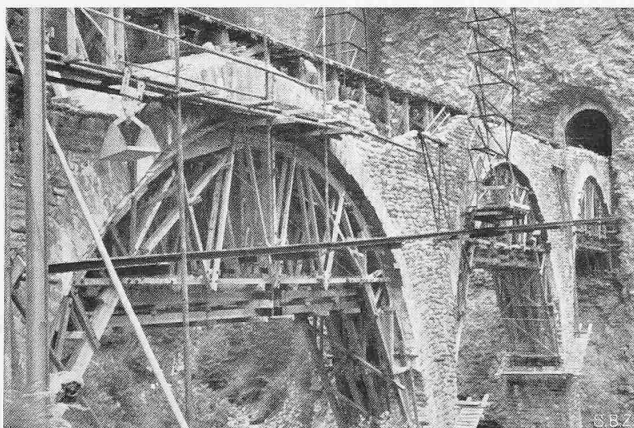
Abb. 25. Abbruch der Stirnmauern, dazwischen das Stempelgerüst

Schon vorher, am 18. Juni 1942, war von der Seite Chur her mit dem Abbruch der Stirnmauern begonnen worden (Abb. 25). Parallel dazu gingen die Vorbereitungsarbeiten für die Anpassung der späteren Auflager auf den Widerlagern und Pfeilern, die Injektion des beschädigten Gewölbes 3 und die Ausbruch- und Betonierungsarbeiten im untersten Teil des Bärenfalle-Tunnels für die Montage des Konsolträgers; den Zustand des Gewölbes 3 und der auf diesem sitzenden Stirnmauern zeigt die Abb. 2a (S. 256). Die zweiten und dritten Viertel der drei Gewölbe waren anschliessend beidseits des Gleises in je zwei Segmenten auf eine Breite von 1,25 m, entsprechend der Breite des Stempelgerüsts, zurückzuschneiden (Abb. 26, 27, 28). Diese Arbeit dauerte vom 21. Juli bis 26. August 1942. Dank dieser, der im Frühling 1942 aufgestellten Marschtabelle genau entsprechenden Arbeitsfortschritte konnte mit der Montage der Eisenkonstruktion pro-

grammgemäss am 14. August 1942 begonnen werden. Für diese stand ein Portalkran von 3 t Tragkraft zur Verfügung, dessen Bahn in jeder Oeffnung auf je drei in den Lehrgerüsten sitzenden DIN 26 ruhte und an den beiden Pfeilern aufgehängt war (Abb. 21, 25 und 33). Aus Sicherheitsgründen wurden die Fahr- und Speiseleitung der Bahn jeweils bei Benutzung des Krans mittels besonderer Schalter auf die ganze Viaduktlänge ausgeschaltet. Die Montage des Jochträgers des Portalkrans war auch in der längsten zur Verfügung stehenden Zugspause nicht möglich, was zur Folge hatte, dass die Reisenden bei diesem Arbeitsvorgang bei einem einzigen Zuge umsteigen mussten; im übrigen befuhren während der ganzen Umbauzeit sämtliche Züge die Baustelle, allerdings mit verminderter Geschwindigkeit von 15 km/h (Abb. 29).

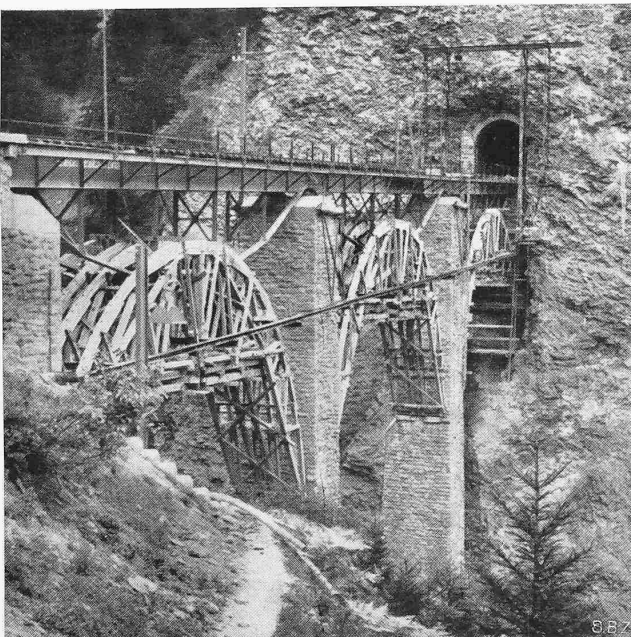
Abb. 34. Bauzustand nach Abbruch der Gewölbe und Hochführung der Pfeiler 1 und 2. Beginn des Lehrgerüstabbruchs

Zur Erfüllung der Aufgaben 1 bis 4 wurde jede der drei Öffnungen mit je einem freitragenden Bogengerüst üblicher Konstruktion, bestehend aus vier Bindern, eingerüstet. Hierzu mussten natürlich Zugänge zu den Gewölbekämpfern an den Pfeilern erstellt werden. Zur Ermittlung der Bogenformen wurden die drei Gewölbe genau ausgemessen. Sie wiesen erhebliche Unterschiede auf, die durch die erlittenen Verformungen und die früheren Reparaturen entstanden waren. Nachdem die Bogengerüste montiert waren, wurden unter die abzubrechenden Gewölbe Bretterschalungen eingezogen; die Zwischenräume zwischen diesen Schalungen und den Bindern der Bogengerüste wurden dann mit Futterhölzern und Holzkeilen ausgefüllt, die ständig, aber mässig angetrieben wurden. Damit waren die Gewölbe gesichert. Schliesslich wurde zur gegenseitigen Verspannung der Pfeiler zwischen die beiden Widerlager in jeder Öffnung noch ein an die Bogengerüste aufgehängter Druckriegel eingebaut. Diesen drei hölzernen Druckriegeln mit einem Querschnitt von $4 \times 24/24$ cm wurde mittels je acht Schraubenwinden eine Vorspannung von rd. 50 t Druck erteilt (Abb. 27, 30 bis 34).
