Zeitschrift:	Schweizerische Bauzeitung
Herausgeber:	Verlags-AG der akademischen technischen Vereine
Band:	123/124 (1944)
Heft:	22
Artikel:	Der Umbau des Castieler-Viadukts der Linie Chur-Arosa der Rhätischen Bahn
Autor:	Conrad, Hans
DOI:	https://doi.org/10.5169/seals-54057

Der Umbau des Castieler-Viadukts der Linie Chur-Arosa der Rhätischen Bahn

Von HANS CONRAD, Oberingenieur der RhB, Chur

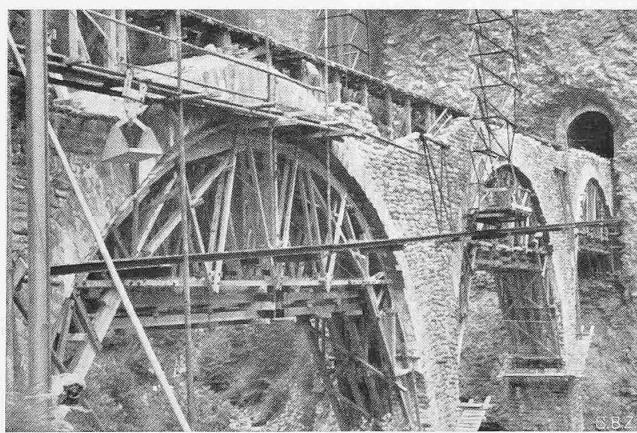
Abb. 25. Abbruch der Stirnmauern, dazwischen das Stempelgerüst

Schon vorher, am 18. Juni 1942, war von der Seite Chur her mit dem Abbruch der Stirnmauern begonnen worden (Abb. 25). Parallel dazu gingen die Vorbereitungsarbeiten für die Anpassung der späteren Auflager auf den Widerlagern und Pfeilern, die Injektion des beschädigten Gewölbes 3 und die Ausbruch- und Betonierungsarbeiten im untersten Teil des Bärenfalle-Tunnels für die Montage des Konsolträgers; den Zustand des Gewölbes 3 und der auf diesem sitzenden Stirnmauern zeigt die Abb. 2a (S. 256). Die zweiten und dritten Viertel der drei Gewölbe waren anschliessend beidseits des Gleises in je zwei Segmenten auf eine Breite von 1,25 m, entsprechend der Breite des Stempelgerüstes, zurückzuschneiden (Abb. 26, 27, 28). Diese Arbeit dauerte vom 21. Juli bis 26. August 1942. Dank dieser, der im Frühling 1942 aufgestellten Marschtabelle genau entsprechenden Arbeitsfortschritte konnte mit der Montage der Eisenkonstruktion pro-

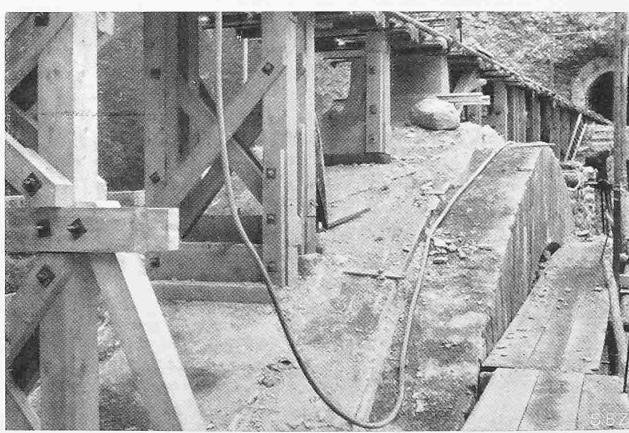
Abb. 26. Das freigelegte Stempelgerüst über dem Gewölbekern

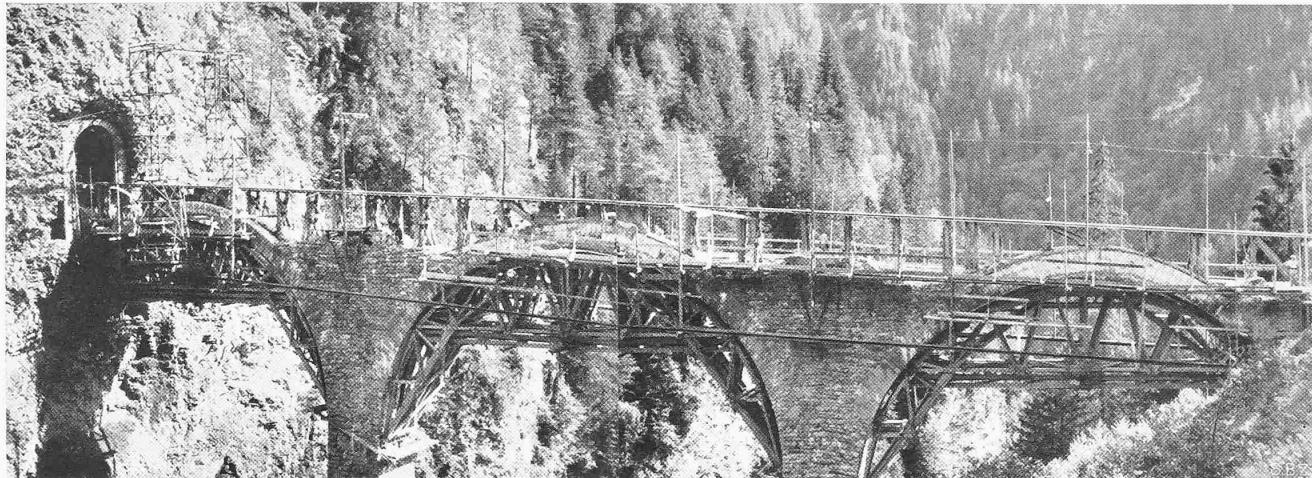
Abb. 27. Gesamtbild, im Bau. Gleis auf dem Stempelgerüst, Stirnmauern im Abbruch begriffen

Zur Erfüllung der Aufgaben 1 bis 4 wurde jede der drei Oeffnungen mit je einem freitragenden Bogengerüst üblicher Konstruktion, bestehend aus vier Bindern, eingerüstet. Hierzu mussten natürlich Zugänge zu den Gewölbekämpfern an den Pfeilern erstellt werden. Zur Ermittlung der Bogenformen wurden die drei Gewölbe genau ausgemessen. Sie wiesen erhebliche Unterschiede auf, die durch die erlittenen Verformungen und die früheren Reparaturen entstanden waren. Nachdem die Bogengerüste montiert waren, wurden unter die abzubrechenden Gewölbe Bretterschalungen eingezogen; die Zwischenräume zwischen diesen Schalungen und den Bindern der Bogengerüste wurden dann mit Futterhölzern und Holzkeilen ausgefüllt, die ständig, aber mässig angetrieben wurden. Damit waren die Gewölbe gesichert. Schliesslich wurde zur gegenseitigen Verspannung der Pfeiler zwischen die beiden Widerlager in jeder Oeffnung noch ein an die Bogengerüste aufgehängter Druckriegel eingebaut. Diesen drei hölzernen Druckriegeln mit einem Querschnitt von $4 \times 24/24$ cm wurde mittels je acht Schraubenwinden eine Vorspannung von rd. 50 t Druck erteilt (Abb. 27, 30 bis 34).

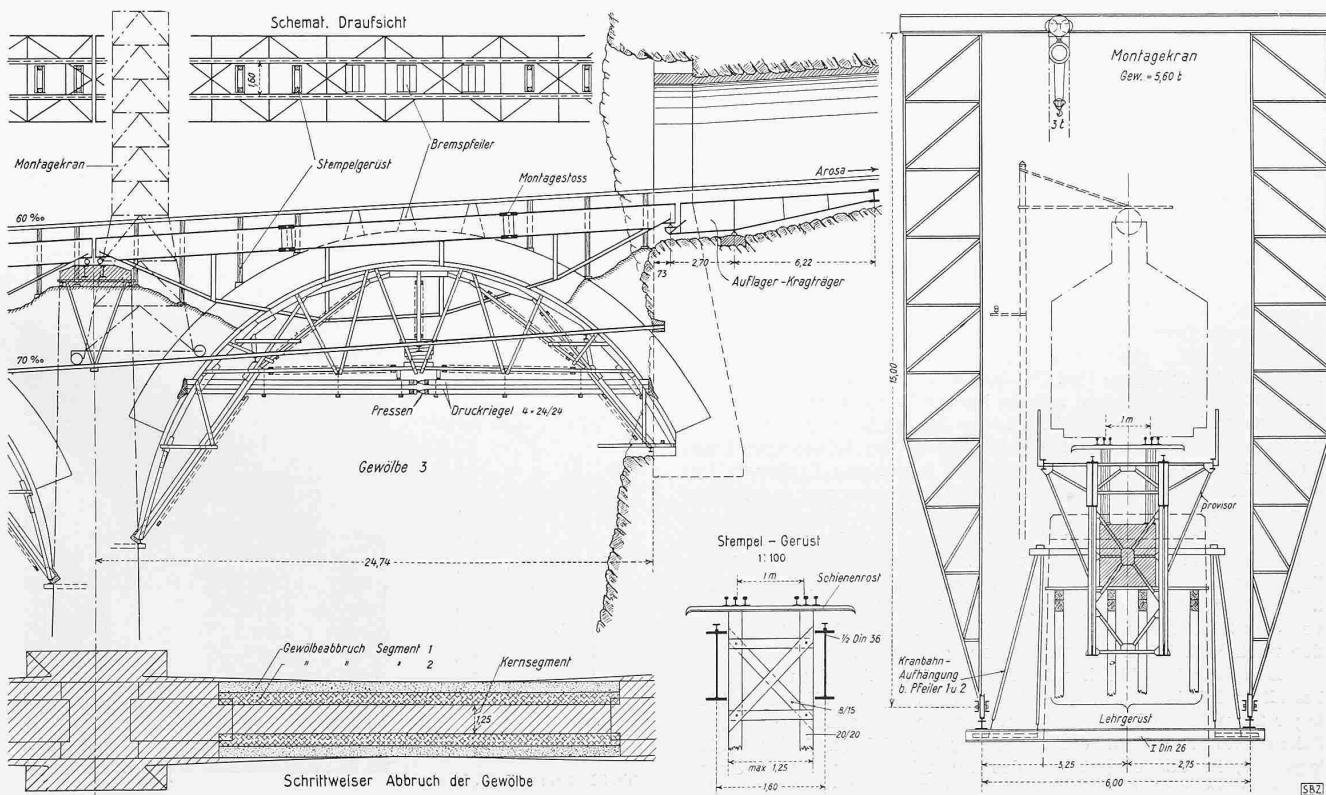
Abb. 21. Lehrgerüst, Gewölbeabbruch- und Montage-Vorgang Maßstab 1:300, Stempelgerüst 1:100 und Schnitt mit Portalkran, 1:150

grammgemäss am 14. August 1942 begonnen werden. Für diese stand ein Portalkran von 3 t Tragkraft zur Verfügung, dessen Bahn in jeder Oeffnung auf je drei in den Lehrgerüsten sitzenden DIN 26 ruhte und an den beiden Pfeilern aufgehängt war (Abb. 21, 25 und 33). Aus Sicherheitsgründen wurden die Fahr- und Speiseleitung der Bahn jeweils bei Benutzung des Krans mittels besonderer Schalter auf die ganze Viaduktänge ausgeschaltet. Die Montage des Jochträgers des Portalkranks war auch in der längsten zur Verfügung stehenden Zugspause nicht möglich, was zur Folge hatte, dass die Reisenden bei diesem Arbeitsvorgang bei einem einzigen Zuge umsteigen mussten; im übrigen befuhren während der ganzen Umbauzeit sämtliche Züge die Baustelle, allerdings mit verminderter Geschwindigkeit von 15 km/h (Abb. 29).

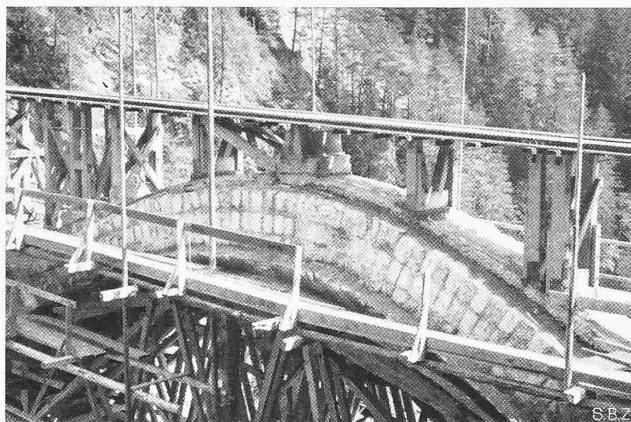
Abb. 28. Stempelgerüst auf dem innern Gewölbekern

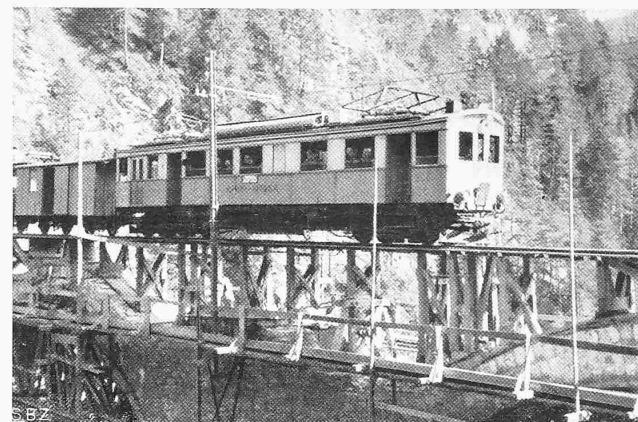
Abb. 29. Motorwagenzug auf dem Stempelgerüst, mit 15 km/h (4,2 m/s)

her vorhandenen Gunitarmierungen, teilweise über und unter dem Gewölbe angeschlossen, sowie das arg lädierte Gewölbe 3 gegen Arosa, das vor seinem endgültigen Verschwinden mittels Zementinjektionen noch zusammengekittet werden musste. Jedenfalls bot in diesem Bauabschnitt die Brücke den gefährlichsten Anblick und die Grosszahl der Fahrgäste war beim Passieren der Baustelle — nach ihren Gesichtszügen zu urteilen — eher auf der Himmelfahrt, als auf einer Vergnügungsfahrt (Abb. 29).

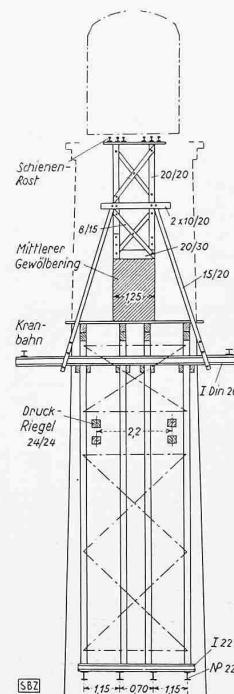
Abb. 33. Stempel- u. Lehrgerüst, Schnitt im Bogenviertel 1 : 200

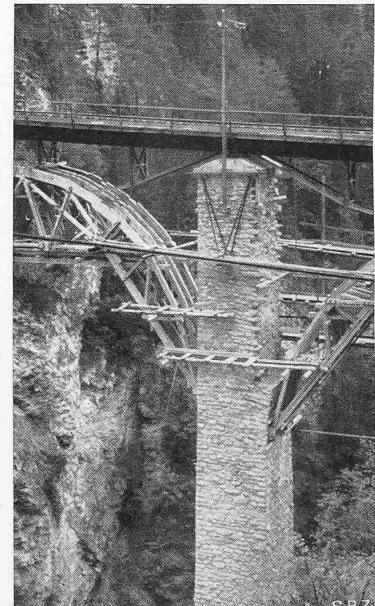
Abb. 32. Aufgemauerter Pfeiler 2 vor Abbruch des Lehrgerüstes

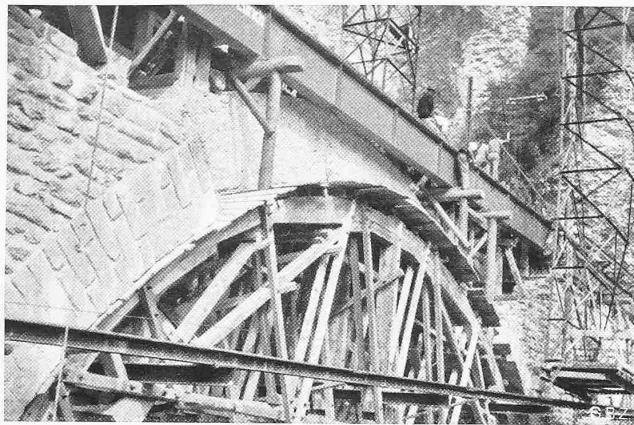
Abb. 30. Eiserne Blechbalken eingesetzt

In der Zeit vom 14. bis 17. August 1943 kam der Konsolträger auf Widerlagerseite 2 zum Einbau (worüber nachfolgend noch näher berichtet wird). Am 20. August folgte das Einsetzen der eisernen Unterbauten der dritten Öffnung. Am 31. August begann der Einbau der Mittelloffnung der Brücke (Abb. 30) und am

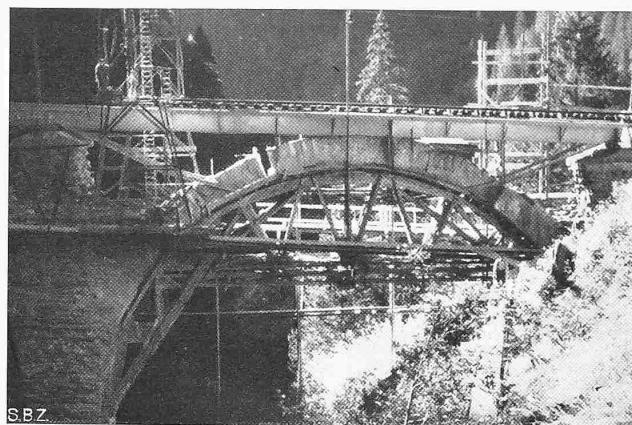
Abb. 31. Abbruch des Gewölbekerns

Der folgende Tag brachte die gleichzeitige Durchschneidung der drei Gewölbe, die ungefähr im zweiten Drittel vorgenommen wurde (Abb. 31). Die noch vorhandenen Lehrgerüste und Druckriegel verhinderten vorläufig allenfalls zu erwartende Pfeilerbewegungen. Während des sich anschliessenden Abbruchs der restlichen mittleren Gewölberippen lösten sich dann merkwürdigerweise die Druckriegel der beiden ersten Oeffnungen, während derjenige des Gewölbes 3 starken Druck behielt. Sobald aber auch hier der Gewölberest bis auf den Druckriegel abgebrochen war und man diesem am 2. November 1942 die Verspannung des letzten Doppelbalkens nehmen musste, bewegte sich der Kopf des Pfeilers 2 plötzlich und ruckartig um 52 mm gegen Arosa. Gleichzeitig folgte der Pfeilerkopf 1 dieser Bewegung mit allerdings nur 14 mm, wahrscheinlich unter dem Einfluss der an den Pfeilern befestigten Kranbahn. Der Druckriegel 3 wurde durch eine entsprechende Verlängerung sofort wieder verspannt. Da man allgemein ein Zurückbiegen der etwas gegen Arosa verschobenen Pfeilerköpfe nach der Churer Seite hin erwartet hatte, konnte man sich die eingetretene entgegengesetzte Bewegung im damaligen Zeitpunkt noch nicht erklären (vgl. Bericht Dr. Haefeli, Seite 269).

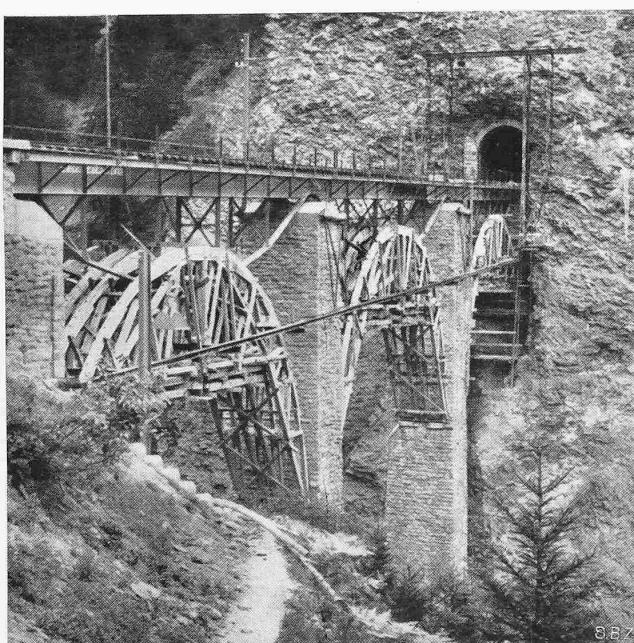
Abb. 34. Bauzustand nach Abbruch der Gewölbe und Hochführung der Pfeiler 1 und 2. Beginn des Lehrgerüstabbruchs
