Zeitschrift:	Schweizerische Bauzeitung
Herausgeber:	Verlags-AG der akademischen technischen Vereine
Band:	125/126 (1945)
Heft:	17
Artikel:	Die Bombenschäden am Münster und am Frauenhaus in Strassburg
Autor:	Bing, W.
DOI:	https://doi.org/10.5169/seals-83743

Die Bombenschäden am Münster und am Frauenhaus in Strassburg

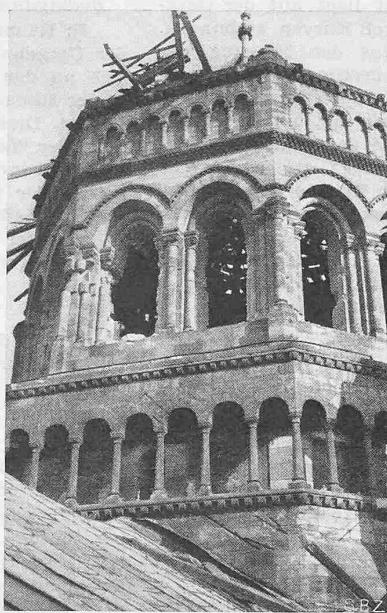
Die erste Bombe, die ein Gewicht von 300 bis 500 kg hatte, durchschlug den Dachstuhl des Vierungsturms und prallte auf das Mauerwerk der Kuppel, wo sie explodierte. In das 75 cm dicke Kuppelmauerwerk wurde ein Loch von 3 m Durchmesser

Abb. 1. Vierungsturm, beschädigt durch die erste Bombe

geschlagen, das sich durch die Explosion auf 6 m vergrösserte. Die Gewalt des Luftdrucks und die Splitterwirkung richteten sich im Wesentlichen gegen die Trommel des Vierungsturms und den Dachstuhl. Dabei wurde nordseitig die obere Arcatur von zwei Mauerpfählen (Abb. 1) völlig in ihrem Verband aufgelöst und auch das Quadermauerwerk der oberen Blendarcatur des Turmes auseinander gedrückt; es entstanden Fugen von 5 bis 10 cm. Von der eigentlichen Dachkonstruktion und Deckung blieben nur die Binder stehen, während die Dachsparren, die innere Verschalung und das Kupferdach weithin abgehoben und auf die umliegenden Dächer geschleudert wurden. Durch herabstürzende Werksteine der Dachfenster des Turmes, sowie Teile der Dachstuhlkonstruktion entstanden auf dem Querschiffdach, der Apsis und der Kapelle weitere, wesentliche Sachschäden.

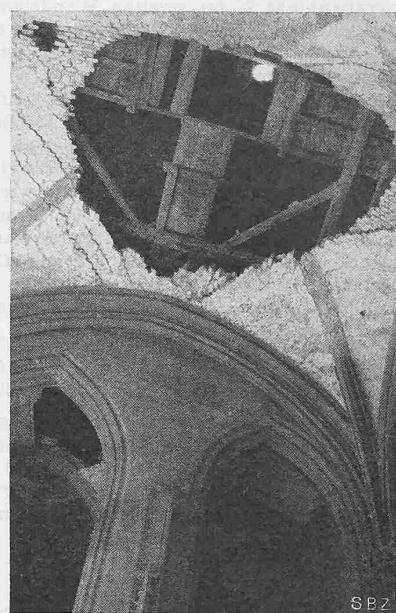
Abb. 2. Einschlag der zweiten Bombe und Gewölbeschäden im nördlichen Seitenschiff

Das zweite Projektil bohrte sich, nachdem es die Dachdeckung und das Gewölbe des nördlichen Seitenschiffs durchlagen hatte (Abb. 2), etwa 3 m tief in den Boden und explodierte. Im Erdreich unter den Steinfliesen des Bodens wurde die Explosion in ihrer Wirkung gegenüber der ersten Bombe wesentlich abgeschwächt. Nichtsdestoweniger wurde auch das Mauerwerk des dritten Joches von Osten im nördlichen Seitenschiff aufgelöst und musste nachträglich abgestossen werden. Bemerkenswert ist, dass die Stabilität der umstehenden Pfeiler durch die Explosion in keiner Weise erschüttert wurde. Lediglich in der benachbarten Martinskapelle wurde die Füllmauer, sowie das Gewölbe aus dem 16. Jahrhundert stellenweise beschädigt. Als Folge des Luftdrucks wurden ferner vereinzelte Setzungen der Rippen an dieser Stelle festgestellt.

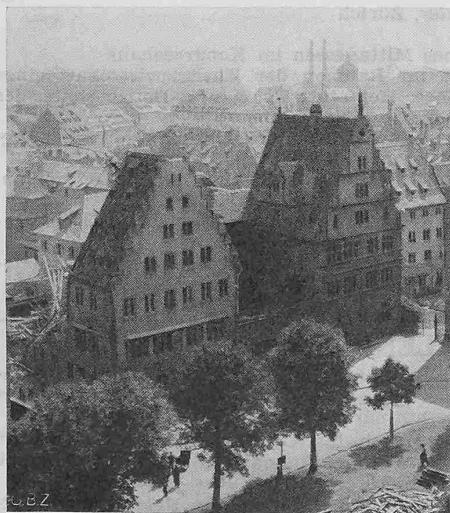
Am gleichen Tage wie das Münster wurde auch das am Schlossplatz, der Kathedrale gegenüber liegende historische «Frauenhaus», das «Oeuvre Notre-Dame», das jedem Besucher Strassburgs wohlbekannt ist, durch eine Bombe schwer beschädigt. Der Einschlag traf den Ostflügel des Gebäudes an der Ecke der Seilergasse und der Schlossgasse. Die Bombe explodierte im zweiten Stock, mitten in den Diensträumen der Münsterbauhütte, die hier seit Jahrhunderten ihren Sitz hat. Der betroffene Gebäudeteil wurde bis ins Erdgeschoss zertrümmert. Der Treppengiebel nach dem Schlossplatz, mit der in Sandstein gehauenen Erkermadonna, blieb stehen (Abb. 3) und auch der Dachstuhl blieb auf etwa 6 m Tiefe erhalten. Auch im ersten Stock des Gebäudes wurden sämtliche Fenster und Türrahmen von der Explosion verschont, so dass hier keinerlei nennenswerte Verluste an wertvoller Innenarchitektur zu verzeichnen sind. Auch die berühmte Wendeltreppe aus dem 16. Jahrhundert, die zwischen dem Ost- und dem Westflügel zu einem viereckigen

Abb. 3. Frauenhaus vom Münster aus gesehen: Ostflügel teilweise zerstört, Westflügel (mit Renaissancegiebel) erhalten

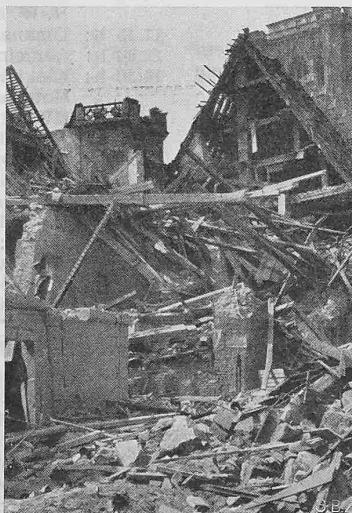
Türmchen emporführt, blieb erhalten. Durch den Luftdruck wurde aber die stehengebliebene Giebelwand stark erschüttert und vollkommen zerrissen. Es ist daher sehr fraglich, ob sie erhalten werden kann. Die Entscheidung darüber liegt bei der historischen Denkmalpflege des Departements (Monuments historiques). Fachleute glauben, dass ein völliger Abbruch des Ostteils des Frauenhauses nicht zu umgehen sein wird. Eine neue Konstruktion auf historischer Grundlage bietet aber keine Schwierigkeiten, da alle alten Pläne vorhanden sind. Der Umfang der Zerstörungen wird auch durch Abb. 4 deutlich erläutert.

Abb. 4. Links neben dem stehengebliebenen Dachstuhlteil des Ostflügels das viereckige Mitteltürmchen, rechts das Münster
