# Der San Gabriel Damm Nr. 2

Der San Gabriel Damm Nr. 2

Von Dipl. Ing. PAUL BAUMANN, Ing. E. T. H., Los Angeles, Kalifornien

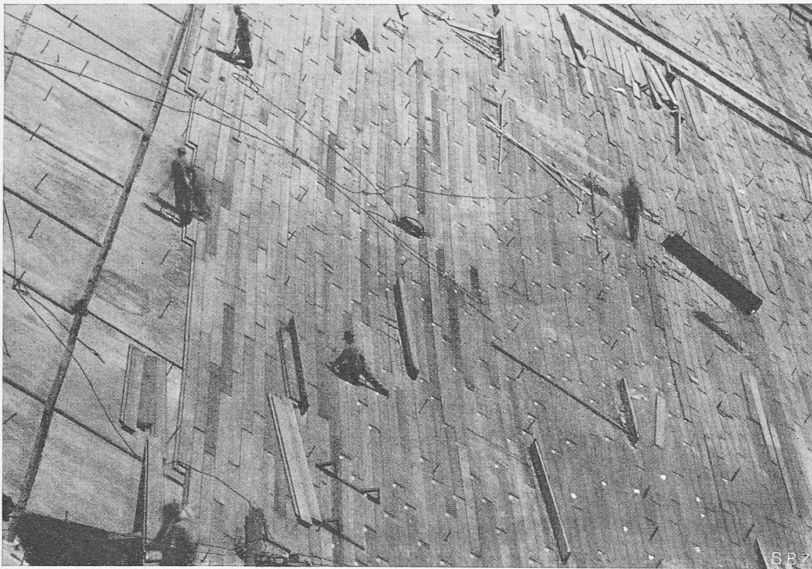
Bild 6. Verlegen der «Wakefield»-Bohlen in fertigen Einheiten mit 10 cm Längsfugen und 1 cm Querfugen

Eine genaue Vermessung des Damms, die jetzt gemacht wurde, diente als Grundlage für den Entwurf der Reparaturarbeiten. Zur Zeit, als der Verfasser mit dem Amt für Hochwasserschutz in Verbindung trat, im Oktober 1934, war dieser Entwurf nahezu vollendet. Er sah das Verlegen von losem Steinmaterial auf der Unterwasserseite, sowie von Trockenmauerwerk vornehmlich aus grossen Blöcken an der Krone des Damms vor, zwecks Wiederherstellung der ursprünglichen Dicke und Höhe. Die Entfernung der lamellierten Betonplatten-Decke (mit Ausnahme eines verhältnismässig kleinen Teils) und die Verlegung einer provisorischen Holzdecke waren ebenfalls vorgesehen. Bild 6 zeigt die Ausführung dieses Entwurfes. Vor dessen Ausführung wurde jedoch eine Aenderung in der Anordnung der Holzdecke vorgenommen, die in Bild 7 dargestellt ist. Sie bezweckt vor allem die Beweglichkeit der Decke angesichts der zu erwartenden Setzungen infolge Wasserlast und beruht auf dem Prinzip der «Wakefield»-Spundwand, nur dass die «Pfähle» hier horizontal verlegt, anstatt vertikal getrieben wurden. Diese Anordnung hatte zudem den Vorteil sehr rascher Verlegung. Sie hat sich seit ihrer Vollendung im Frühjahr 1935 bestens bewährt.
