**Umbau der Landquartbrücke der Rhätischen Bahn in Klosters**

**I. Uebersicht**

Von C. MOHR, Sektionsing. der Rhätischen Bahn, Chur

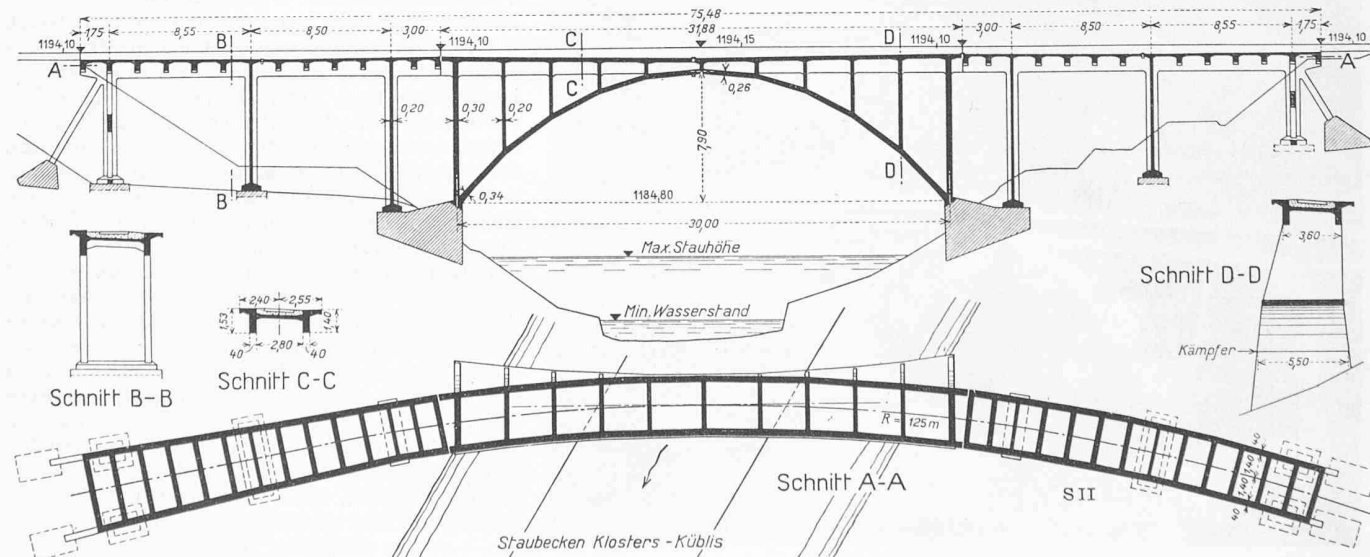
Bild 1. Schnitte und Grundriss 1:450 der Brücke. — SI (bis Kote 1176,2) und SII (bis Kote 1177,0) = Sondierschächte

tenwert an dieser eleganten und speziell wirtschaftlichen Lösung sind die Grundrissform des Stabbogens, die sich vom Scheitel nach den Widerlagern symmetrisch verbreitert, sowie die ausserordentlich geringen Dimensionen der einzelnen Bauelemente (Bild 1 und 2). Die Fundamente dieser mehrfach statisch unbestimmten Konstruktion konnten nirgends auf festen, felsigen Untergrund abgestellt werden. Das linke Ufer besteht aus dem Gotschna-Bergsturzmaterial, in der Hauptsache Dolomitblöcke mit lehmigem Ausfüllmaterial, das rechte Ufer aus der Schuttablagerung des Klosterser Talbaches. Im Frühjahr 1938 ergab eine eingehende Untersuchung des Viaduktes, dass in den meisten Konstruktionsteilen Risse auftraten, wobei diese Risse gegen die Brückenden klaffender wurden (Bild 3). Die Risstellen sind im Bild 4 eingetragen und der wahrscheinliche Verschiebungszustand der Brücke ist schematisch dargestellt. Da keine akute Gefahr für die Brücke bestand, hat die Rhätische Bahn vorerst in

Nach der geologischen Karte von J. Cadisch liegt das linke Widerlager der Brücke im Randgebiet zwischen Moräne und überlagerndem Bergsturzmaterial. Auf dem orographisch linken Talhang wurden zwei Sondierschächte abgeteuft, deren Lage aus Bild 1 u. 7 ersichtlich ist. Die in Bild 7 dargestellten Bohrerergebnisse wurden durch Gesteinsanalysen ergänzt, die neben der untergeordneten Beteiligung von Tonschiefern das Vorherrschen von Dolomit ergaben. Diese Anhäufung von Dolomit lässt nach A. von Moos auf Bergsturzmaterial schliessen, doch blieb die Frage offen, ob unter dem verlehmtten Bergsturzmaterial noch Moräne folgt. Einen diesbezüglichen Anhaltspunkt gibt einzig eine im hinten zitierten Aufsatz [6] enthaltene Angabe, wonach der Untergrund beim Wehr z. T. aus grobblockiger, ziemlich dichter Moräne, z. T. aus Bergsturzmaterial von ungefähr ähnlicher Beschaffenheit bestand. Die Durchlässigkeit des von den beiden Schächten durchfahrenen Untergrundes wurde in der Zone des Grundwasserspiegels zu rd.  $k \approx 4 \cdot 10^{-4}$  cm/s ermittelt.

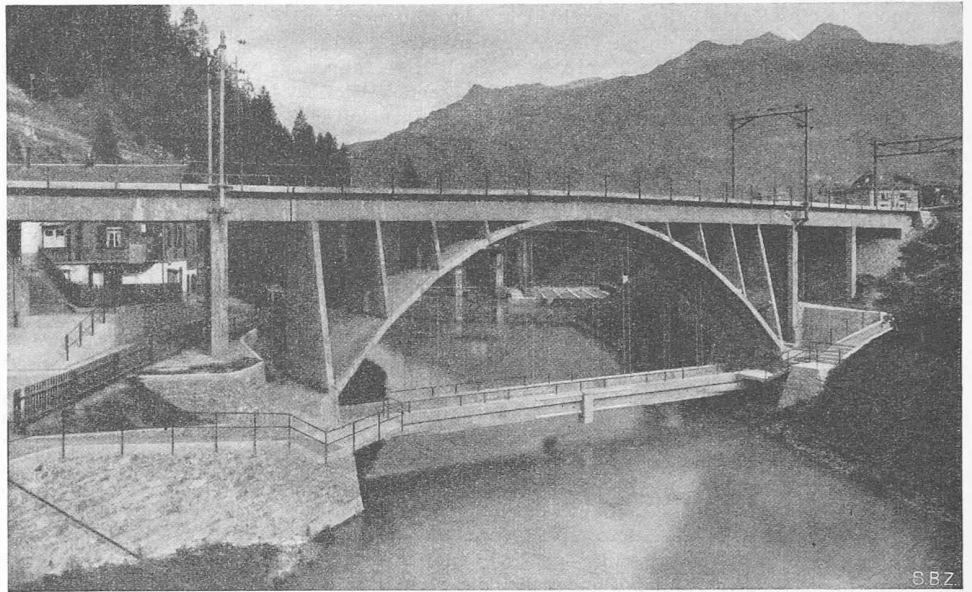
Bild 5. Landquartbrücke der Rh. B. in Klosters. Ansicht nach der Rekonstruktion, 1944

Die Ausführung der äusserlich wenig in Erscheinung tretenden Verstärkungen (Bild 5) erfolgte ohne Verkehrsunterbrechung in der Zeit vom September 1943 bis August 1944. Die Kosten für die Sicherungsarbeiten einschliesslich Gutachten, statische Berechnung und Planbearbeitung betragen 103 000 Fr. während für Anpassungsarbeiten wie Weganschlüsse, Wasserleitungen, Bodenerwerb, Gunitüberzug usw. 43 000 Fr. hinzukommen.

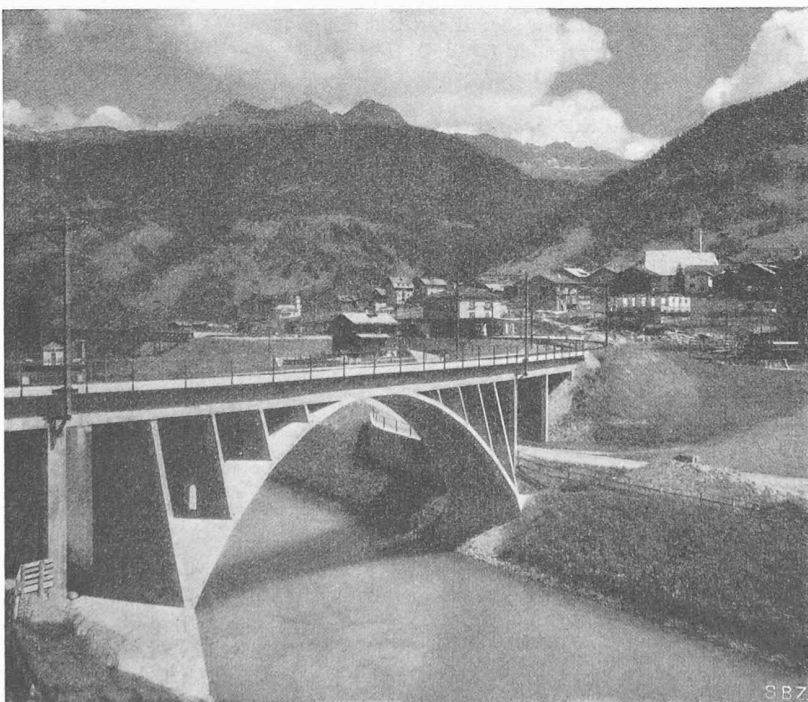
Bild 2. Ansicht vor der Rekonstruktion

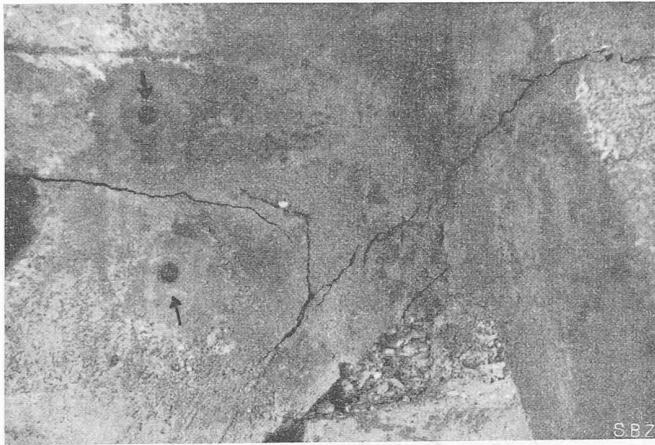
Zusammenarbeit mit Prof. F. Hübner, Brückeninspektor, die Bewegungen in den Rissen mittels Komparator periodisch gemessen und genau beobachtet, sowie an vielen Stellen Mörtelsiegel angebracht (im Bild 3 wird mit zwei Pfeilen auf eine Komparatormessstelle hingewiesen). Nach dem Entfernen der Deckkappen wurde der Messtab in die konischen Öffnungen der im Beton eingelassenen Bolzen eingesetzt und dann konnte wie an einer Schublehre die Verlängerung oder Verkürzung der Bolzenabstände direkt auf  $\frac{1}{100}$  mm abgelesen werden. Diese Messungen ergaben, dass die Bewegungen sehr klein waren; jedenfalls wurde das ganze Bauwerk, nach dem es gerissen war, entspannt, und es trat ein gewisser Ruhezustand ein. Zu dieser Entspannung trug auch die vorgenommene Öffnung der Dilatationsfuge zwischen dem Rahmen-Träger Seite Davos und dem Versteifungsträger des Stabbogens wesentlich bei (Bild 4). Nachdem die Fuge Ende 1938 um 26 mm mittels Abbaumhammer geöffnet worden war, schloss sie sich wieder innert 14 Tagen.

Bild 3. Eine Rissstelle

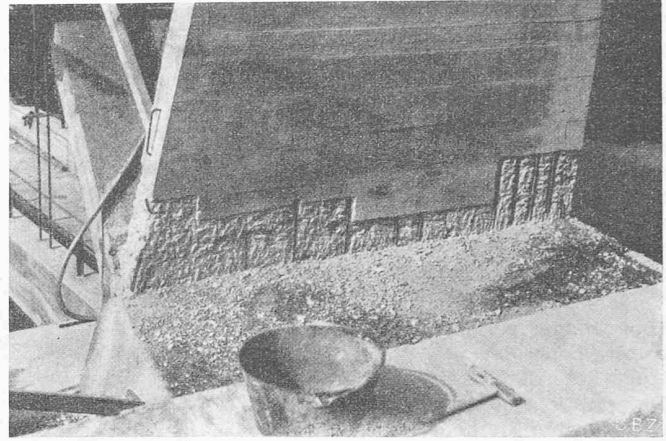
Bild 6. Freigelegte Armierungseisen

Es sei noch beigefügt, dass anschliessend an die Rekonstruktionsarbeiten die vielen infolge Frosteinwirkung schadhaften Stellen am Beton mittels Gunit behandelt wurden. Da voraussichtlich noch manche Betonbauten, die der Frostwirkung stark ausgesetzt sind, reparaturbedürftig werden, sei hier kurz über diese Gunitarbeiten berichtet. Nach gründlicher Reinigung der schadhaften Stellen von Hand und mittels pneumatischen Spitzeisen, sowie Freilegung der Armie-

rungeisen (Bild 6), wurde ein Drahtgeflecht angebracht und darauf eine Gunitschicht von rd. 3 bis 7 cm aufgetragen. Die 387 Bewurfstellen haben eine totale Fläche von 162,8 m<sup>2</sup>. Es wurden aufgewendet für die Installation 2,62 h/m<sup>2</sup>, die Spitzarbeit 3,55 h/m<sup>2</sup>, Rüsten des Materials, Montage des Drahtgeflechtes, Gunitieren 5,75 h/m<sup>2</sup>, und die Kosten für die fertigen Arbeiten einschliesslich alle Installationen, Mieten, Leistungen und Materialien, berechnet nach Regieansätzen, betragen 48,60 Fr./m<sup>2</sup>.

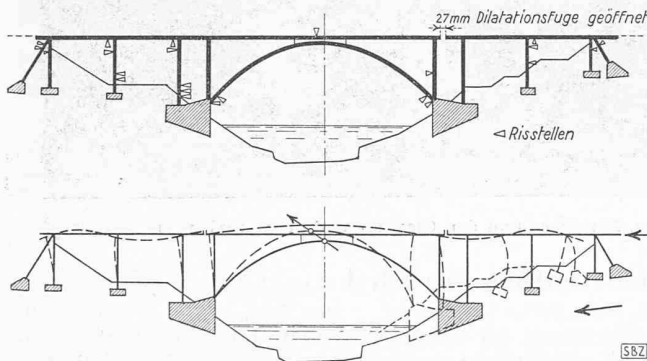
Bild 4. Rissplan und Verschiebungszustand

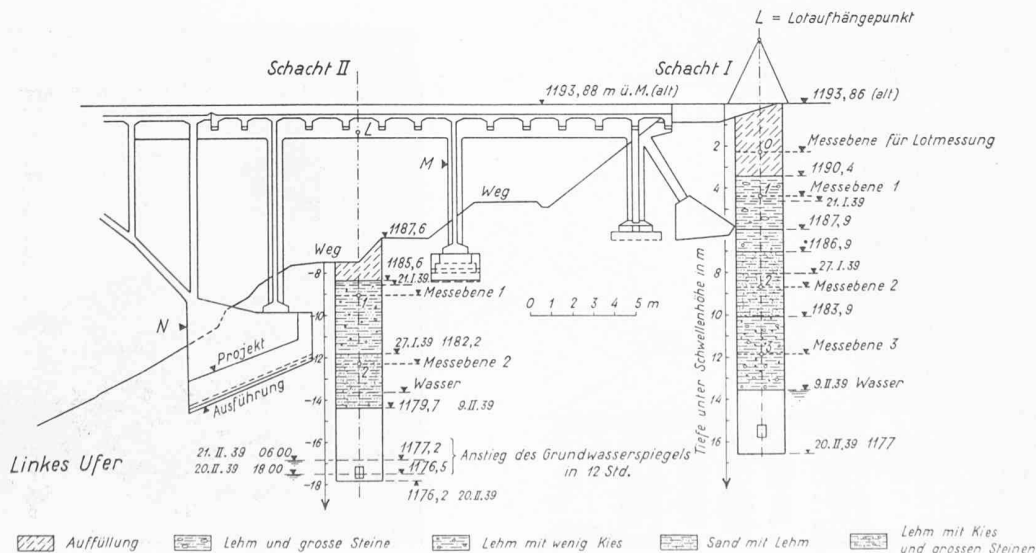
Bild 7. Anordnung der Sondierschächte I und II. — Masstab 3 : 1000

a) Sondierung des Bodens auf der linken Talseite mit Hilfe von vertikalen Schächten, die gleichzeitig zur Ausführung von Lotmessungen dienen sollten, um dadurch über die relativen Verschiebungen im Innern der Bergsturzmasse und über die Lage der Gleitfläche Aufschluss zu erhalten.
