Artikel: Die Frauenklinik des Kantonsspitals in Luzern: Arch. Werner Ribary, Luzern
Autor: [s.n.]
DOI: <https://doi.org/10.5169/seals-55945>

Die Frauenklinik des Kantonspitals in Luzern

Arch. WERNER RIBARY, Luzern

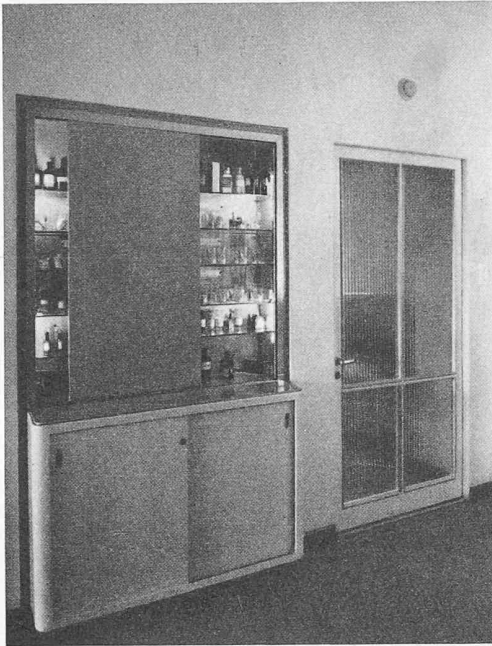
Bild 9. Apothekenschrank mit automat. Innenbeleuchtung beim Öffnen der Opakglas-Schiebetüren
