Zeitschrift: Schweizerische Bauzeitung

Band: 66 (1948)

Die Bodenbewegungen im Hinterrhein-Tal und ihre bautechnischen Auswirkungen

Von Dr. H. JÄCKLI, Geologe, Zürich

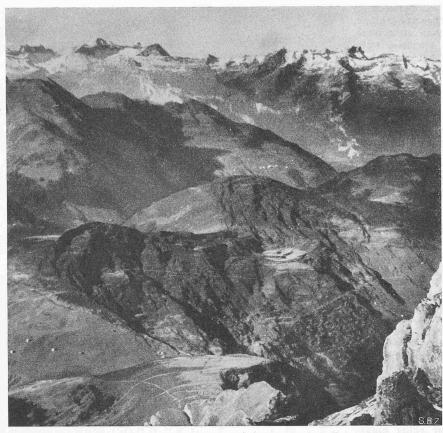
Bild 6. Blick vom Piz Beverin auf die akuten Rutschgebiete des Heinzenberggrates (Bild 3) mit den typischen, sichelförmigen Abrissrändern. Am Horizont Sardona und Ringelspitz, in der Kulisse davor Tenna im Safiental, ebenfalls in bewegtem Gelände

einige hundert Meter unter der Oberfläche, liegen. Die Nolla hatte leichtes Spiel sich in die faulen, verwitterten, durch alte und neue Rutschungen aufgelockerten Schiefer einzuschneiden. Wohl ist durch die seit 1870 erstellten zahlreichen Sperren eine weitere Tiefenerosion im unteren und mittleren Abschnitt verhindert und damit die Gefahr neuer Verheerungen im Domlesche beseitigt worden, ferner ist durch die unterirdische Anzapfung des Lüschersees mittels Stollen ein lokaler Vernässungsherd eliminiert und durch einen Hangkanal südlich Tschappina die Schwarze Nolla merklich entlastet worden, aber die Seitenerosion der Nolla geht weiter, und ebenso die Bodenbewegung in den Hängen von der untersten Nollasperre an bis hinauf zur Bruchalp ob Glas (Bild 6).
