Artikel: Zerstörung und Schutz von Talsperren und Dämmen
Autor: Kirschmer, Otto
DOI: <https://doi.org/10.5169/seals-84066>

Zerstörung und Schutz von Talsperren und Dämmen

Von Prof. Dr. Ing. OTTO KIRSCHMER, Paris

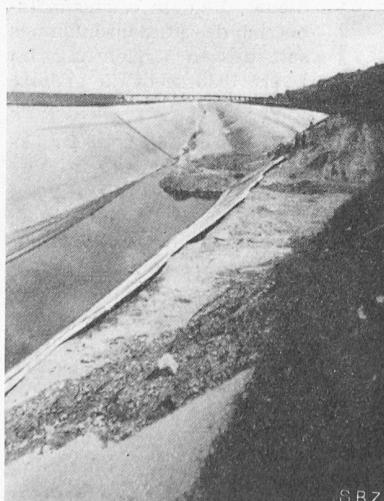
Bild 10 (links). Schäden am Kanal «Mittlere Isar»

bis 70 Treffer ist der Kanal nicht ausgelaufen. Das aus Kies und Lehm bestehende Material der Dammschüttung hat sich beim Einstürzen wieder von selbst gedichtet. Sogar der Kraftwerksbetrieb konnte in eingeschränktem Umfang ($\frac{1}{4}$ bis $\frac{1}{3}$ der Normalleistung) aufrecht erhalten werden. Bild 10 zeigt eine beschädigte Stelle des Isarkanales, wobei man auch die Betonauskleidung der Böschungen erkennt. Die Ausbesserungsarbeiten dauerten ein halbes Jahr.

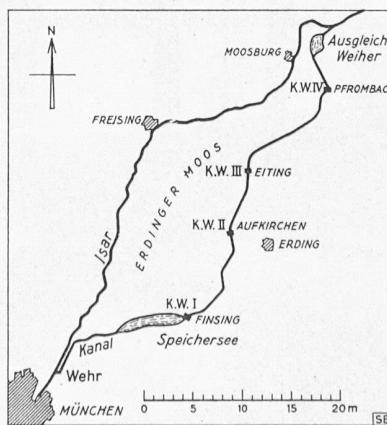
Bild 11. Lageplan des Isarkanals, 1:750000

Dieser 53,5 km lange Kanal, der der Kraftwerksgesellschaft «Bayernwerk AG.» gehört und am nordöstlichen Stadtrand von München von der Isar abweigt (s. Bild 11), führt in der Anfangsstrecke eine Grösstwassermenge von 125 m³/s und versorgt damit die vier Kraftwerke Finsing, Aufkirchen, Eitting und Pfrombach, deren Ausbau-Leistung zusammen 82 500 kW beträgt. Gegen die Anfangsstrecke wurden am

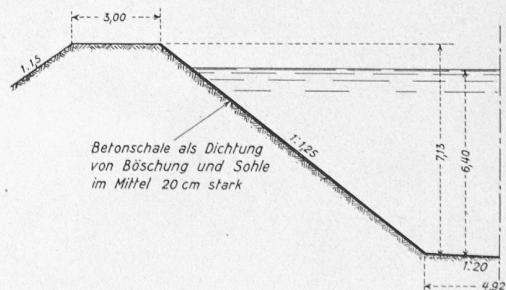
Bild 12. Querschnitt durch den Erddamm im Gebiet von Bild 13.

Masstab 1:250

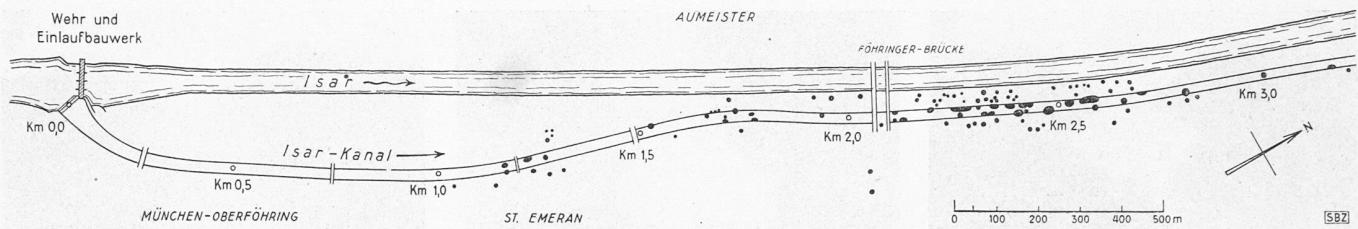
Bild 13. Trefferbild der Flugangriffe auf den Kanal «Mittlere Isar» unterhalb München, Plan 1:17500

9. Juni, sowie am 11. und 13. Juli 1944 Luftangriffe geführt, deren Trefferbild durch die zuständige Bauverwaltung der Bayernwerk A.-G. aufgenommen wurde und in Bild 13 wiedergegeben ist. Trotz der erhaltenen 60

Die Erfahrungen bei Luftangriffen auf Kanäle haben gelehrt, dass die üblichen Kronenbreiten von 3,50 m zu schwach sind. Immerhin lässt das Beispiel «Mittlere Isar» erkennen, dass auch in solchen Fällen nicht unbedingt ein Dammbruch eintreten muss. Es ist empfehlenswert, die Kronenbreite auf etwa 6 m zu vergrößern. Dass der Wesel-Datteln-Kanal trotz einer Kronenbreite von 8 m einen Dammbruch erlitten hat, beweist, dass das Mass von 6 m ungenügend sein kann. Aus wirtschaftlichen Gründen wird man aber bei Kanälen eine Kronenbreite von 6 m kaum überschreiten können. Man hat zwar dann keine volle, aber für viele Fälle ausreichende Sicherheit, insbesondere wenn man noch das Schüttungsmaterial zweckentsprechend auswählt. Es wäre unbillig, einen solchen Dammquerschnitt zu fordern, der alle Gefahren ausschliesst. Sehr bald kommt man bei der Verfolgung dieses Gedankens zu Abmessungen, die weder vom technischen noch vom wirtschaftlichen Standpunkt aus vertretbar sind.

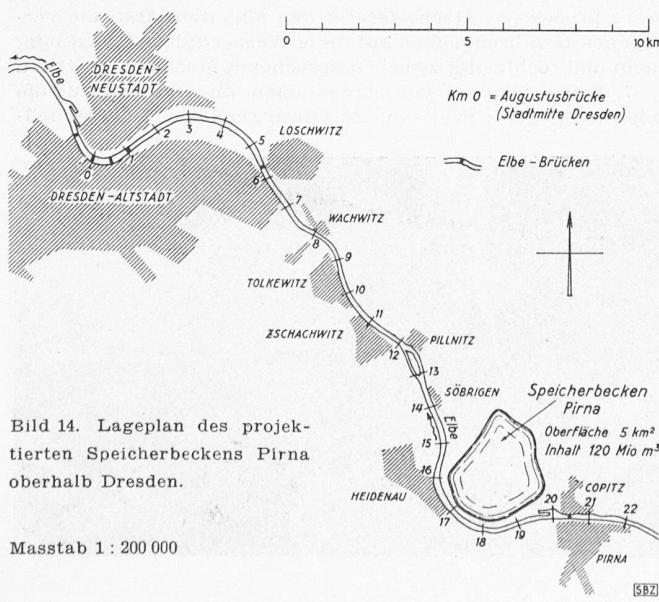
Bild 14. Lageplan des projektierten Speicherbeckens Pirna oberhalb Dresden.

Als die Sächsische Wasserbaudirektion in Dresden 1935 ein Speicherbecken bei Pirna (Bild 14) projektierte, das 120 Mio m³ Inhalt bekommen sollte und dazu bestimmt war, das Niedrigwasser der Elbe zur Verbesserung der Schifffahrt anzureichern, wurde auch die Frage erörtert, welche Gefahren eine Zerstörung der Erddämme des Beckens mit sich bringen könnten. Man wollte insbesondere wissen, welche Folgen die bei einem Dammbruch zu erwartende Hochwasserwelle für die nur 17 km stromab gelegene Stadt Dresden haben würde. Da keine Erfahrungen vorlagen, wurde der Verfasser beauftragt, Modellversuche zur Klärung dieser Fragen anzustellen. Diese Versuche ergaben, dass sich die Hochwasserwelle aus dem Speicherbecken Pirna verhältnismässig schnell verflacht, weil zwischen Pirna und Dresden reichlich Gelegenheit zu

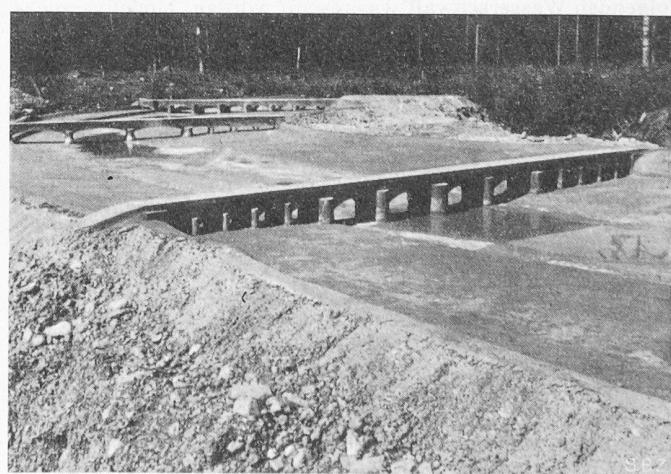
Bild 15. Modell für Hochwasser-Ablaufversuche aus dem Speicherbecken Pirna

Ausuferungen vorhanden ist. Dieses Ergebnis wurde durch die späteren Vorgänge beim Bruch der Möhne- und Edertalsperre voll bestätigt, wobei auch eine befriedigende zahlenmässige Uebereinstimmung festgestellt wurde³). Weiter zeigten die Modellversuche, dass die Hochwasserwelle beim Durchgang durch die Stadt Dresden nicht wesentlich über das Katastrophenhochwasser von 1845 ansteigen würde und dass die alten Brücken mit ihren verhältnismässig schmalen Öffnungen (Bild 15) gerade noch imstande gewesen wären, sie durchzulassen. Bedenklicher sind die Auswirkungen von Beschädigungen der Dammkrone. Die Modellversuche zeigten, dass ein Damm unrettbar verloren ist, wenn Wasser aus dem Becken infolge einer durchgehenden Verletzung zur Luftseite hin fliessen kann, auch wenn es sich zunächst nur um einen dünnen und unregelmässigen Strahl handelt. Das Wasser beginnt dann seine Erosionstätigkeit und nagt einen immer tiefer werdenden, verhältnismässig schmalen Schlitz in den Damm. Der Vorgang hört nicht auf, ehe nicht der gesamte Wasserinhalt des Beckens ausgelaufen ist. Die verschiedenen Phasen eines solchen Dammbruchs im Modellversuch zeigen die Bilder 16a bis g.

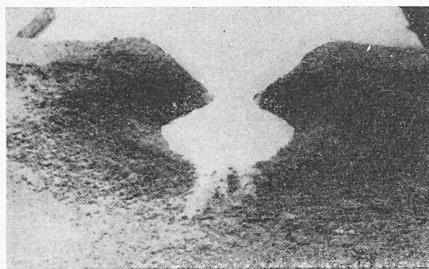
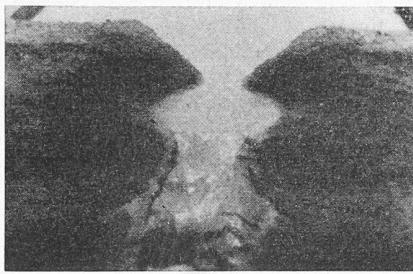
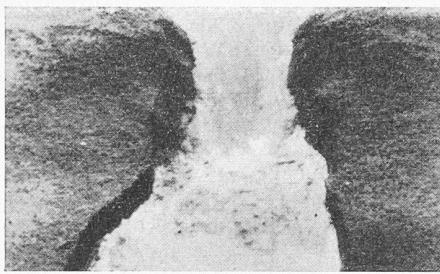
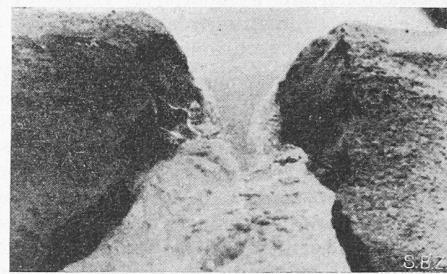
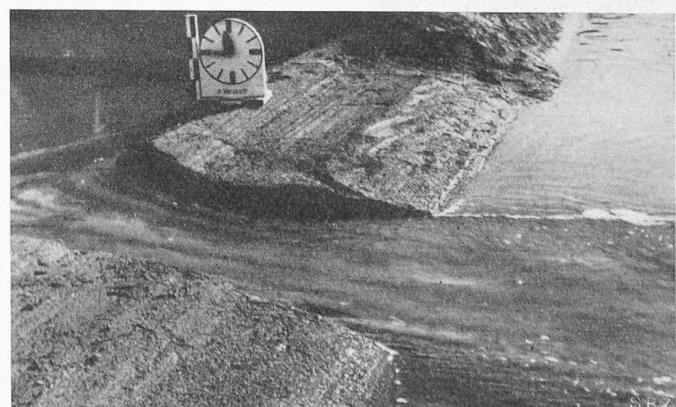
Bilder 16 a bis g. Modellversuche zu einem Dammbruch. Höhe des Modelldamms 3 m, Kronenbreite 2 m

Um die Verhältnisse beim Modellversuch denjenigen in der Natur möglichst anzugeleichen, wurden richtige Sprengungen mit einer oder mehreren Ladungen von je 200 g (meist Trinitritoluo) an Dämmen von 3 m Höhe und 2 m Kronenbreite im Freien durchgeführt. Das Schüttungsmaterial war nicht-bindiger Sand von 0,02 bis 2 mm Korndurchmesser. Das Aehnlichkeitsgesetz für Sprengungen ist durch folgende Beziehung gegeben: Bedeutet t die Tiefe des Sprengtrichters in m und L die Sprengladung in kg, so ist:

Alle Modellversuche, gleichgültig in welchem Maßstab sie ausgeführt wurden, zeigten eindeutig, dass ein Wasserübertritt zur Luftseite hin, auch wenn er anfänglich noch so unbedeutend ist, das eigentliche Gefahrenmoment darstellt, weil er unaufhaltsam zum Dammbruch führt; es sei denn, es gelinge, die Schadenstelle sofort zu verstopfen. Damit ist der weitere Weg vorgezeichnet: man muss einem Erddamm solche Formen und Abmessungen geben, dass die Wahrscheinlichkeit einer solchen Verletzung, die einen Wasserabfluss einleiten würde, gering ist. Dies bedeutet stärkere Dämme als bisher, insbesondere an der Krone, und flachere Böschungen. Für den Erddamm des geplanten Speicherbeckens bei Pirna, der rd. 30 m hoch werden sollte, wurde auf Grund der Ergebnisse der Modellversuche eine Vergrößerung der Kronenbreite von ursprünglich 10 m auf 30 m vorgesehen und eine Böschungsneigung 1:4 statt 1:2,5. Leider ist es bis heute nicht zur Ausführung gekommen. Diese Abmessungen erscheinen übertrieben. Sie sind es aber nicht, wenn man sie mit den russischen Erddämmen an der Wolga vergleicht. Der Staudamm bei Uglitsch hat eine Breite in Höhe des Normalwasserspiegels von rd. 60 m und der Erddamm bei Rybinsk sogar von 147 m. Allerdings ist dabei zu bedenken, dass im „Rybinsker Meer“ nahezu 25×10^9 m³ Wasser aufgestaut sind, die bei einem Dammbruch riesige Ueberschwemmungen erzeugen würden.

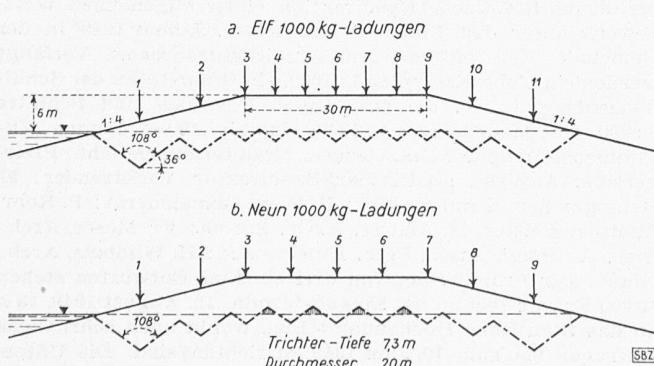
Bild 17. Dammprojekt Pirna mit verschiedenen Sprengtrichtern.
Dammquerschnitte Masstab 1:1200

Da man auf Grund der Modellversuche die Form der Sprengtrichter und das Modellgesetz der Sprengungen kennt, ist es nun möglich, alle weiteren Arbeiten zeichnerisch zu erledigen. Dies ist in Bild 17 am Beispiel des Dammes von Pirna gezeigt unter der Annahme, dass in optimaler Tiefe auf der Dammkrone gleichzeitig 11 bzw. 9 Sprengladungen von je 1000 kg explodieren. Während im ersten Fall (a) der Damm völlig durchfurcht wird, bleiben im zweiten Fall (b) einzelne Höcker stehen, die aber durch den auf die Sprengung folgenden Wasserschwall weggespült würden. Modellversuche bestätigen die Richtigkeit des gefundenen Bildes. In Bild 17 ist vorausgesetzt, dass alle Sprengladungen gleichzeitig explodieren. Ist dies nicht der Fall, so wird die Wirkung bedeutend abgeschwächt, indem die gebildeten Trichter durch die folgenden Explosionswellen wieder teilweise zugeschüttet werden. Aus diesem Grunde hat auch der Erddamm der Sorpetalsperre gehalten, obgleich er von insgesamt 11 schweren Bomben getroffen worden ist. Ferner zeigt das Beispiel „Kanal Mittlere Isar“, dass ein „Bombenteppich“ noch keineswegs einen Dammbruch herbeiführen muss.
