Der Deckeneinsturz in Birsfelden

Ein Bauunfall, der glücklicherweise ohne Verluste von Menschenleben abgelaufen ist, hat im April dieses Jahres seine gerichtliche Erledigung gefunden, was uns ermöglicht, auf Grund der uns vom Gerichtsexperten Ing. K. Rudmann, Baupolizei-Inspektor des Kantons Basel-Stadt, zur Verfügung gestellten Unterlagen zu berichten.

An der Birseckstrasse in Birsfelden wurden sieben viergeschossige Doppelwohnhäuser erstellt. Im Haus Nr. 31 stürzte am 9. Januar 1948 das oberste Deckenfeld zwischen Vorderfassade und Mittelwand ein und riss die darunterliegenden noch unfertigen Decken mit (Bild 1). Es handelt sich um ein neues Deckensystem, bestehend aus «Stahlton»-Brettern, Hourdis und Deckenbeton (Bild 2). Die Stahltonbretter werden hergestellt aus aneinandergereihten, gerillten Tonkörpern von 15×6 cm Querschnitt und 40 cm Länge. In die Rillen werden vorgespannte Drähte aus hochwertigem Stahl einbetoniert, wodurch gut tragfähige Bretter entstehen, die bis zur Erhärting des Deckenbetons das ganze Deckengewicht zu tragen haben und daher gehörig unterspannt werden müssen.

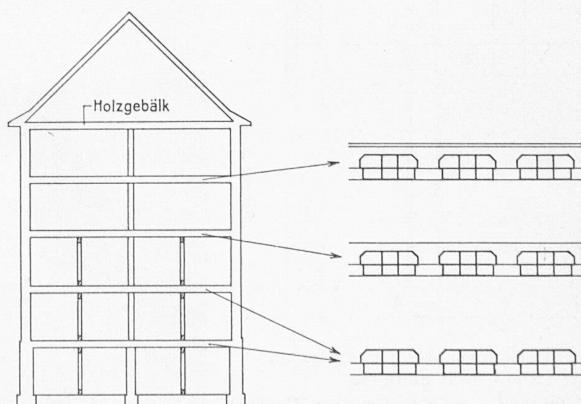
Die Ursache des Einsturzes lag nicht in diesem Deckensystem an und für sich, sondern in der stümperhaften Anwendung desselben. Man hat nämlich von allen Decken zunächst nur die Stahltonbretter und Hourdis auf die Tragmauern und die Spriessung verlegt, das Betonieren der Decken jedoch erst nach dem Eindecken des Daches begonnenen, und zwar von oben nach unten (Bild 3 zeigt den Bauzustand am Unfalltag). Daher war es unvermeidlich, dass die unteren Decken von den oberen her mit Ziegelmehl, Sägespänen und Bauschutt bedeckt wurden, die nicht einmal bei gutem Willen vor dem Betonieren der Decke hätten sauber entfernt werden können. Infolgedessen fehlte es völlig an der innigen Verbindung zwischen dem Deckenbeton einerseits und den Hourdis und Stahltonbrettern anderseits; ein grosser Teil der Stahltonbretter lag

Bild 3. Bauzustand der vier Decken am Unfalltag

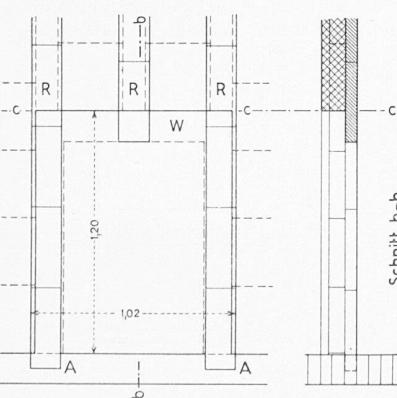
Neben diese im Bauvorgang liegende Ursache des Einsturzes trat als noch gröberer Fehler das Weglassen der in den Plänen deutlich vermerkten Deckenwechsel. Im eingestürzten Deckenfeld waren zwei Öffnungen für Kamine und Öfen ausgespart (Bild 4). Beim Bau wurden aber weder der Wechsel W ausgeführt, noch die Rippen R bis zu ihrem Auflager A geführt, sondern nur bis c-c, sie endigten also etwa 1,2 m vor dem Auflager (Bild 5 zeigt dies am Beispiel einer nicht eingestürzten Decke)! Die benachbarten Rippen erhielten dadurch eine mindestens dreifache Überlast, was im Verein mit der ungenügenden Betonqualität den Einsturz hinlänglich erklärt.

Bild 4. Deckenwechsel, Grundriss und Schnitt. Siehe Text Seite 553

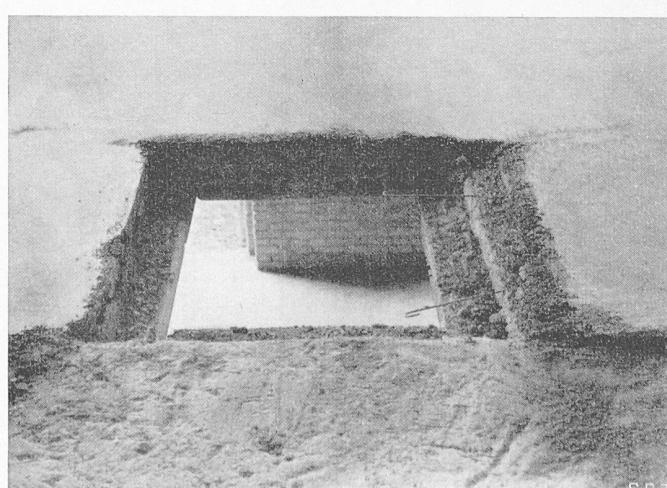
Bild 5 (rechts). Decke fertig, aber Wechsel und Rippenenden nicht betoniert, im Haus Birseckstrasse 35
