Die Restauration der reformierten Kirche in Baden

Entwurf und Ausführung: Arch. W. HENAUER, Zürich-Ascona. — Oertliche Bauleitung: LOEPFLE & HÄNNI, Architekten, Baden

Die Restauration von 1949 ²⁾

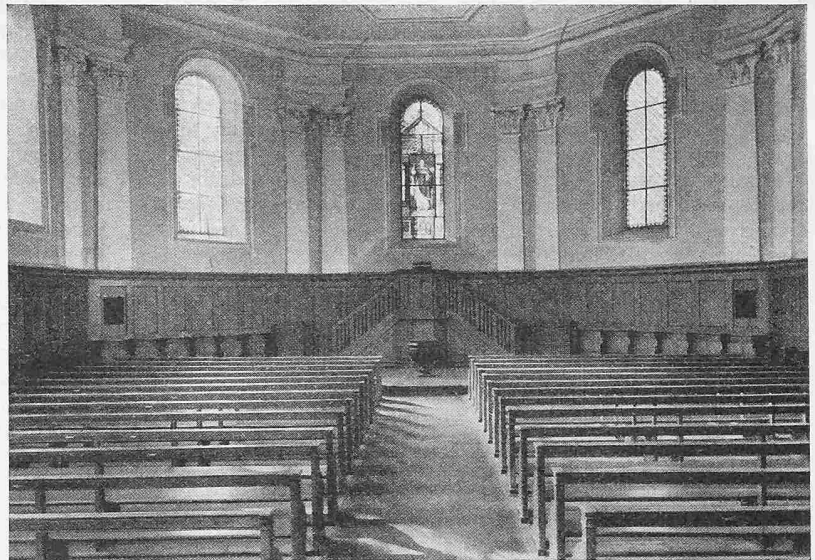
Ansicht gegen die Kanzel vor der Restauration (vgl. Tafel 21)

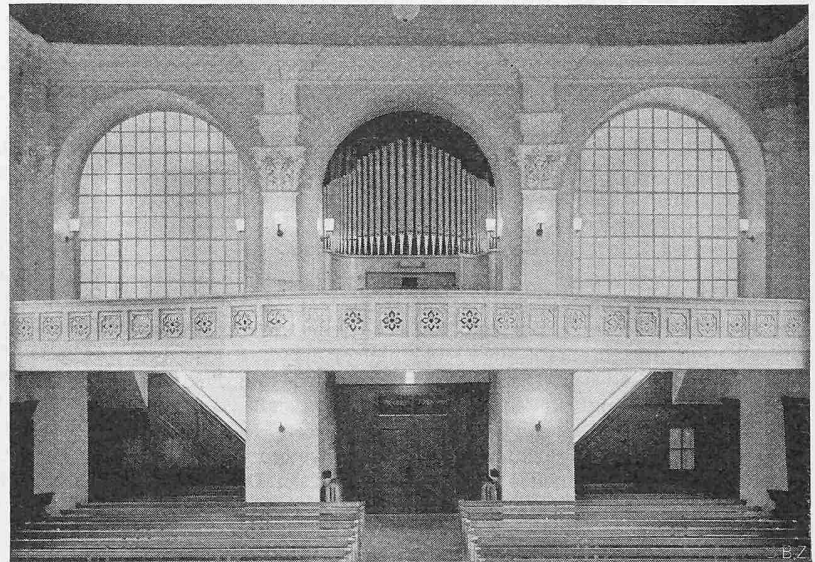
Ansicht gegen die Empore vor der Restauration (vgl. Tafel 21)

Noch während der Bauzeit wurde auf Anregung von Dr. Stettler beschlossen, auch die bestehende Emporenbrüstung abzutragen und durch eine neue, dem barocken Charakter entsprechende, zu ersetzen. Im Verlauf der Umbauarbeiten nahm die Orgel, trotz allen möglichen Vorkehrungen zu ihrem Schutze, erheblichen Schaden. Eine gründliche Reinigung und eine Neintonierung wurden notwendig. Diese zusätzlichen Arbeiten und die Ausgaben für die Aussenrenovation und die Umgebungsarbeiten erforderten einen neuen
