Artikel: Fünfzig Jahre Baugrunduntersuchung
Autor: Terzaghi, Karl
DOI: <https://doi.org/10.5169/seals-61171>

Fünfzig Jahre Baugrunduntersuchung

Von Dr. Karl Terzaghi, Professor an der Harvard University, Cambridge, Mass., USA

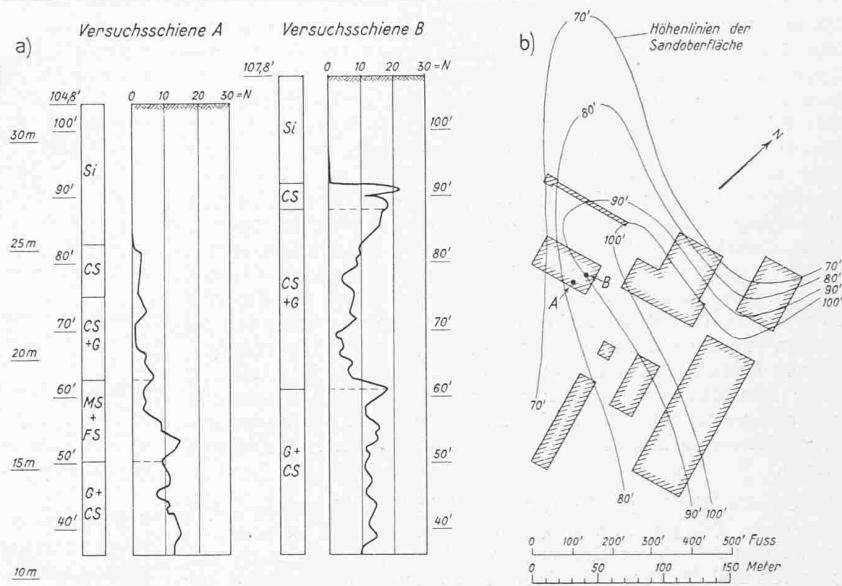
Bild 6. Pfahlfundation Vancouver

a) Rammdiagramme

N	= Zahl der Rammschläge (Bärgewicht 1600 kg, Fallhöhe 75 cm) auf Eisenbahnschiene mit einem Gewicht von 30 kg/m
Si	= Schluff
CS	= Grobsand
MS	= mittelkörniger Sand

b) Höhenkurvenkarte der Sandoberfläche

FS = Feinsand

CS + G = Grobsand mit etwas Kies

G + CS = sandiger Kies

vier Schichten benötigte. Bild 6a zeigt zwei typische Rammdiagramme mit den zugehörigen Bohrprofilen. Die Lage der beiden Bohrungen A und B ist aus Bild 6b ersichtlich.

Gestützt auf die Rammdiagramme der Versuchsschienen wurde eine Höhenkurvenkarte der Sandoberfläche aufgezeichnet (Bild 6b). Der Bauführer erhielt den Auftrag, alle Pfähle mindestens 30 cm tief in den Sand einzurammen und das Rammen einzustellen, sobald die Anzahl der Schläge pro Zoll Pfahleindringung grösser als drei sei. Die Bauprotokolle ergaben, dass die Eindringungstiefe der Pfähle in die Sandformation unregelmässig zwischen 60 cm und 11 m wechselte. Die Setzungen der fertigen Bauwerke schwankten zwischen 0,5 und 1,0 cm.

Ermutigt durch die guten, aus Bild 6 ersichtlichen Erfahrungen in Vancouver verwendete ich ein ähnliches Verfahren in Alaska mit dem Zweck, die obere Grenze der Permafrostlage an der Baustelle für einen grossen Hangar festzustellen und im weiteren die Stelle für einen Grossbelastungsversuch zu wählen. Der Untergrund bestand aus grobem, sandigem Kies. Infolge der Grösse der Kieskörner hätte eine Spitzensonde kaum verwendet werden können. Die Schienen wurden mit Hilfe einer an Ort und Stelle verfügbaren Rarzme (Gewicht des Rammbären 1120 kg, Fallhöhe 3 m) eingerammt. Die Schienen durchdrangen den ungefrorenen Kies mit verblüffender Leichtigkeit bis in eine Tiefe von bis zu 15 m. An der Oberfläche der gefrorenen Bodenschichten hörte die Eindringung auf. Die Belastungsprobe wurde auf einer Fläche von $0,90 \times 0,90$ m vorgenommen und zwar auf dem Boden eines Versuchsschachtes, der bis auf die Sohlentiefe der projektierten Fundamente abgeteuft wurde an der Stelle, wo die Anzahl der Schläge in dieser Tiefe ein Minimum gewesen war. Die Grösse der Einzel-

Die Baustellenuntersuchungen gemäss den Bildern 6 und 7 zeigen sowohl die Vorzüge, wie auch die Unzulänglichkeiten des Schienenrammverfahrens. Die Rammdiagramme, die in diesen Bildern dargestellt sind, zeigen die Veränderungen des Eindringungswiderstandes des Bodens mit der Tiefe sehr deutlich, aber sie liefern keinerlei Andeutung in bezug auf andere, ebenso wichtige Eigenschaften des Untergrundes. Ein niedriger N -Wert kann sowohl in losem Sand, der relativ unzusammendrückbar ist, als auch in weichem Ton, welcher außerordentlich stark zusammendrückbar ist, gefunden werden. Aus diesem Grunde können die Ergebnisse von Schienenrammversuchen äußerst irreführend sein, wenn den Versuchen nicht eine genügende Anzahl von Sondierbohrungen, die durch Identifikationsversuche an typischen Proben vervollständigt wurden, und eine gründliche geologische Untersuchung der Baustelle vorangegangen sind. Auf beiden Baustellen, die auf den Bildern 6 und 7 dargestellt sind, wurden diese vorbereiteten Untersuchungen vorgenommen. Bild 7d zeigt einen Auszug der Versuchsergebnisse. Die Rammdiagramme dienen nur dem Zweck, die Einzelheiten der Schichtung der Ablagerungen zu ermitteln, von denen alle wesentlichen Eigenschaften, wie die allgemeine Form der Schichtung und die physikalischen Eigenschaften der wichtigsten Ablagerungen bereits bekannt sind.

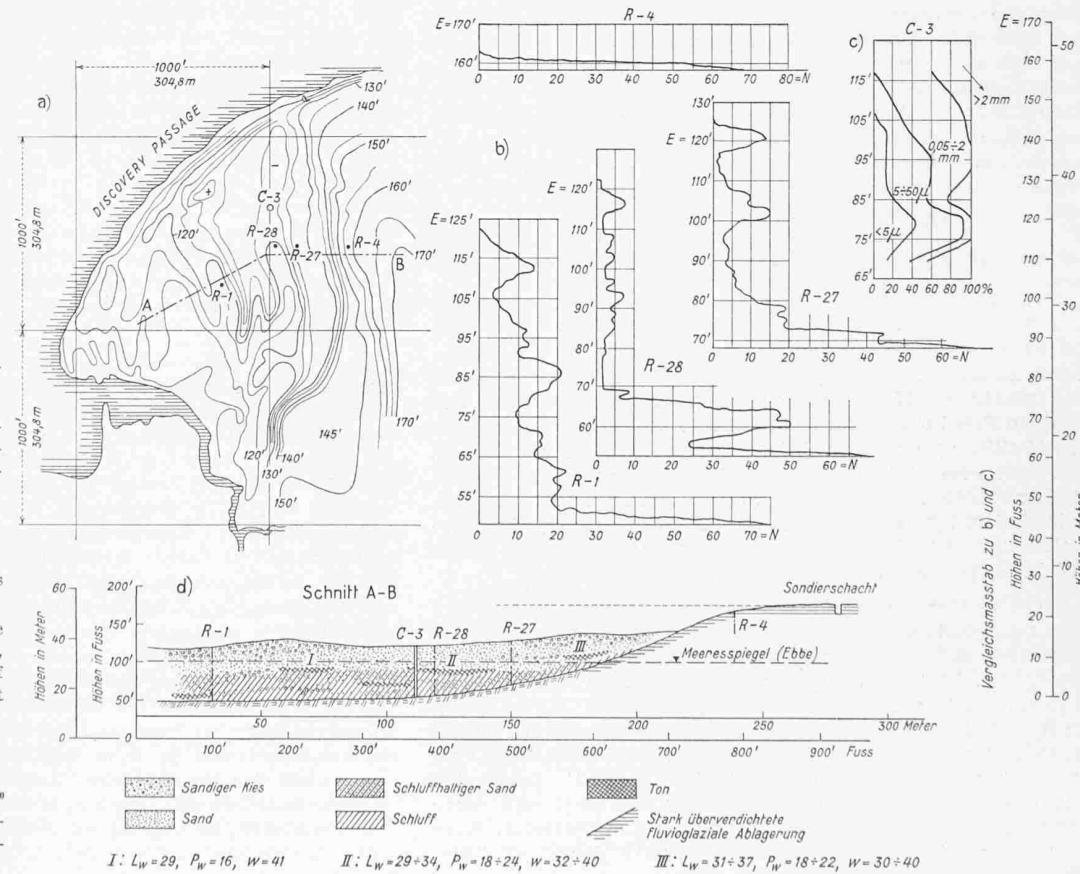
Bild 7. Fabrikfundation Discovery Passage

a) Höhenkurvenkarte (Höhenzahlen in Fuss, Horizont 100' unter dem Meeresspiegel)

b) Rammdiagramme

c) Kornverteilung

d) Querschnitt A-B durch das Gelände

N = Zahl der Rammschläge (Bärgewicht 2100 kg, Fallhöhe 30 cm) auf Eisenbahnschiene mit einem Gewicht von 28 kg/m

L_w = Fließgrenze in %

P_w = Plastizitätsgrenze in %

w = natürlicher Wassergehalt in % des Trocken- gewichts

$$I: L_w = 29, P_w = 16, w = 41$$

$$II: L_w = 29 \div 34, P_w = 18 \div 24, w = 32 \div 40$$

$$III: L_w = 31 \div 37, P_w = 18 \div 22, w = 30 \div 40$$

Dicke von rd. 21 m, die auf sehr dichtgelagertem, fluvioglazialen Material ruhen. Bild 7d zeigt einen schematischen Querschnitt des Untergrundes und aus Bild 7c ist ersichtlich, dass keine scharfen Grenzen zwischen den grobkörnigen und den feinkörnigen Lagen bestehen. Es war erwünscht, die Bauobjekte auf solchen Stellen zu errichten, welche nicht über Linsen von weichem Material liegen, aber es wäre unmöglich gewesen, die Lage dieser Linsen mit Hilfe von Bohrungen zu bestimmen. Ich entschloss mich daher, das Gelände zuerst ganz allgemein mit Hilfe von Schienenrammversuchen auszukundschaften. Die Vorkommen von weichen Lagen wurden ganz deutlich aus den Rammdiagrammen gemäss Bild 7b ersichtlich. Gestützt auf diese Rammdiagramme wurden die Stellen für die einzelnen Bauwerke ausgewählt. Dieser allgemeinen Untersuchung folgte dann eine genauere Erforschung jeder Einzelbaustelle durch weitere Schienenrammversuche und einiger weniger Versuchbohrungen. Eine noch ausführlichere Bodenuntersuchung hätte sich schwerlich verantworten lassen.

Da die Böschung, die gegen R-4 in Bild 7d ansteigt, auf sehr dicht gelagerten fluvioglazialen Sedimenten gelegen ist, wurde das schwerste Bauwerk, welches außerdem noch den grössten Teil der mechanischen Einrichtungen enthielt, auf der Sohle eines Seiteneinschnittes in diesen Sedimenten errichtet. Alle anderen Objekte ruhen entweder auf Einzelfundamentplatten oder auf kurzen Pfählen, die durch Taschen von weichem Material in darunterliegende, weniger zusammendrückbare Sedimente gerammt wurden.

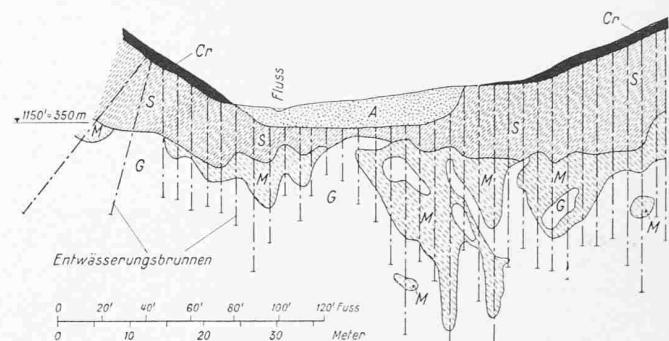
Bild 8. Erdamm in Brasilien, Bodenprofil

A = Alluvion S = vollständig verwitterter Gneis
 Cr = Kriechzone M = leicht verwitterter, spaltenreicher Gneis
 G = gesunder Gneis

Die Bodenuntersuchungen lieferten die folgenden Angaben: Die Porenziffer der ungestörten Proben von vollständig verwittertem Gneis, S in Bild 8, schwankt zwischen 0,8 und 0,9 und die Durchlässigkeitsziffer zwischen 3×10^{-4} und 10×10^{-4} cm/s. Die Porenziffer der Kriechzone Cr in Bild 8 schwankt ebenfalls zwischen 0,8 und 0,9, aber die Grössenordnung der Durchlässigkeitsziffer beträgt nur 10^{-5} cm/s. Der natürliche Wassergehalt des vollständig verwitterten Gneises S liegt nahe dem optimalen Wassergehalt nach Proctor. Durch Knetung des Materials bei unverändertem Wassergehalt wurde seine Porenziffer auf Werte zwischen 0,6 und 0,7 und der Durchlässigkeitskoeffizient auf Werte von nahezu 10^{-7} cm/s erniedrigt. Dank diesen physikalischen Eigenschaften bildete dieser weiche verwitterte Gneis ein sehr brauchbares Dammbaumaterial. Die Bohrungen und die Bodenuntersuchungen wurden nach meinen Anweisungen von der Technischen Hochschule in São Paulo ausgeführt.

Infolge der starken Zertrümmerung des leicht verwitterten Gneises (M in Bild 8) war anfänglich beabsichtigt, Durchsickerungen durch diese Zone mittels einer Injektionszone abzuriegeln. Zu diesem Zweck wurde ein Injektionsversuch vorgenommen. Das erste Injektionsbohrloch mit einer Tiefe von 15 m nahm 15 t Zement auf. Ein zweites Bohrloch in einem Abstand von 1,5 m vom ersten traf keine Zementadern und nahm ebenfalls 15 t Zement auf. Die Kosten einer Injektionszone von 230 m Länge in einem Fels von solch abnormaler Aufnahmefähigkeit des Injektionsgutes sind unerschwinglich, und im Hinblick auf die geringe Durchlässigkeit der Kriechzone, welche die unter Wasser liegenden Böschungen des Stauseegebietes überdeckt, wurde erwartet, dass der Wasserverlust infolge Durchsickerungen gering sein würde. Ich entschloss mich deshalb, die Injektionszone durch eine Entwässerungszone zu ersetzen, die aus Entwässerungsbrunnen in Abständen von je 3 m besteht (Bild 8). Die Bohrdiagramme der Brunnen erschlossen die wirkliche Lage der Grenzen zwischen den Zonen S , M und G . Da die Probebohrungen in Abständen von 30 m vorgenommen worden waren, hatte das vorläufige Profil der Verwitterungszonen, das auf Grund der Bohrdiagramme aufgezeichnet wurde, nicht die

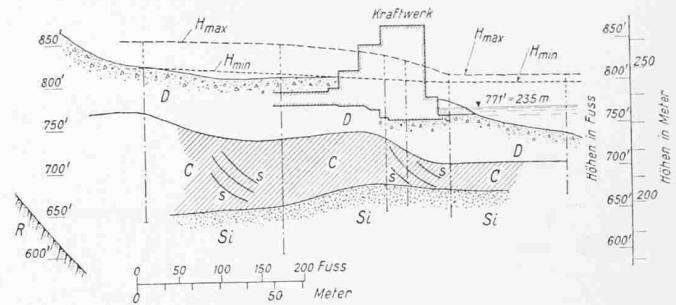
Bild 11. Baugrundierung eines Kraftwerkes an einem Seeufer

H_{\max} = Drucklinie im April
 H_{\min} = Drucklinie im Januar
 D = Schutt
 C = kompakter, stark gestörter glazialer Ton
 Si = Schluff mit linsenförmigen Einlagerungen von schluffhaltigem Sand und Kies
 S = Störungszonen im Ton
 R = metamorphe Eruptivgesteine mit offenen Klüften

Die möglichen Folgen eines unvorhergesehenen Porenwasserdruckes sind in Bild 11 gezeigt, welches einen Schnitt durch ein am Ufer eines Sees errichtetes Kraftwerk darstellt. Nach den Ergebnissen der Versuchsbohrungen, die vor der Bauausführung gemacht wurden, besteht der Baugrund des Kraftwerkes aus Sand und schluffhaltigen Anschwemmungen, die in einer Tiefe zwischen 6 und 18 m unterhalb des Seespiegels auf sehr steifem Ton aufliegen — eine Feststellung, die sehr beruhigend wirkte. Das Kraftwerk begann sich nach seiner Fertigstellung gegen den See zu bewegen und zwar mit einer Geschwindigkeit von etwa 1,2 cm pro Jahr, während es sich gleichzeitig landwärts neigte. Außerdem öffneten sich Risse an der Bodenoberfläche parallel zur Uferlinie in einer Entfernung von 60 m vom Ufer. Beidseitig des Kraftwerkes reichten die Risse bis auf eine Distanz von rd. 300 m. Wegen dieser Erscheinung wurden zusätzliche Untersuchungen vorgenommen.

Bild 11 zeigt das Profil des Baugrundes, das auf Grund der Untersuchungsergebnisse konstruiert wurde. Die

unteren Enden aller neuen Bohrungen befanden sich in einer beträchtlichen Tiefe unterhalb der Unterfläche des Tones in der Schluffschicht. Wegen der geringen Durchlässigkeit des Schluffes stieg der Wasserspiegel im Futterrohr nicht wahrnehmbar an. Nachdem jedoch ein Futterrohr mit Wasser gefüllt und am oberen Ende ein Bourdon-Manometer angebracht worden war, stellte man fest, dass der Schluff Wasser unter hohem artesischem Druck enthielt.

Da nun kein Zweifel mehr darüber bestand, dass der hydrostatische Ueberdruck für die Bewegungen des Kraftwerkes und für die Rissbildung verantwortlich sei, beschloss man, 20 Manometer zu installieren und die jahreszeitlichen Schwankungen des artesischen Druckes zu beobachten. Die Ergebnisse dieser Beobachtungen sind in Bild 11 durch die Linien H_{min} und H_{max} dargestellt. Die Beobachtungen begannen im Herbst des Jahres, in dessen Frühling die Oberflächenrisse entstanden waren. Bis Ende Januar nahmen die artesischen Druckhöhen beständig ab. Nachher stiegen sie wieder bis zu 9 m an und als sie Ende April ihren Maximalwert erreichten, erschien neben den alten eine Reihe neuer Risse. Die zusätzlichen Bohrungen ergaben ferner, dass die Tonschicht zahlreiche Scherflächen aufwies. Diese Beobachtungen deuteten darauf hin, dass das Kraftwerk auf einem alten Erdrutsch steht. Da Versuche, den hydrostatischen Ueberdruck mittels Entwässerungsbrunnen zu beseitigen, fehlgeschlagen, wurde das Gelände dadurch stabilisiert, dass man auf dem Seeboden im Abstand von etwa 24 m von der Wassersseite des Bauwerkes eine Auffüllung als Gegengewicht schüttete.
