**Artikel:** Geschäftsräume der Uhren- und Bijouterie-Firma Gübelin Söhne, Luzern und Zürich: Architekten Karl Egger, Zürich, und Hans Gübelin, Luzern

## Geschäftsräume der Uhren- und Bijouterie-Firma Gübelin Söhne, Luzern und Zürich

Architekten Karl Egnder, Zürich, und Hans Gübelin, Luzern

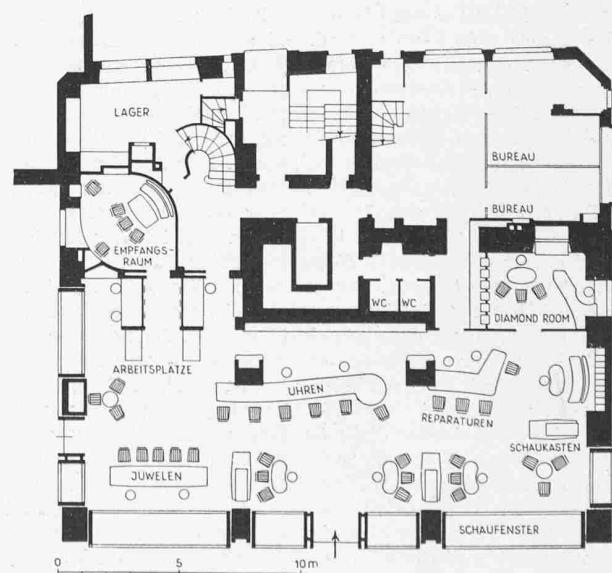
Bild 2. Erdgeschoss

Masstab 1:300

Hinter der Schaufensterfront liegt der grosse Verkaufsraum, dem sich zwei kleinere Räume anschliessen: der Empfangsraum und der sog. Diamond-room. Rückwärts im Erdgeschoss liegen Büroräume. Im Zwischengeschoss sind die Direktionsbüros, das wissenschaftliche Laboratorium für Steinuntersuchungen und die Büroräume für Export und Korrespondenz. Der 1. Stock ist mit der Bijouterie-, der Uhrenfabrikations- und der Reparaturabteilung sowie mit weiteren Räumen belegt.

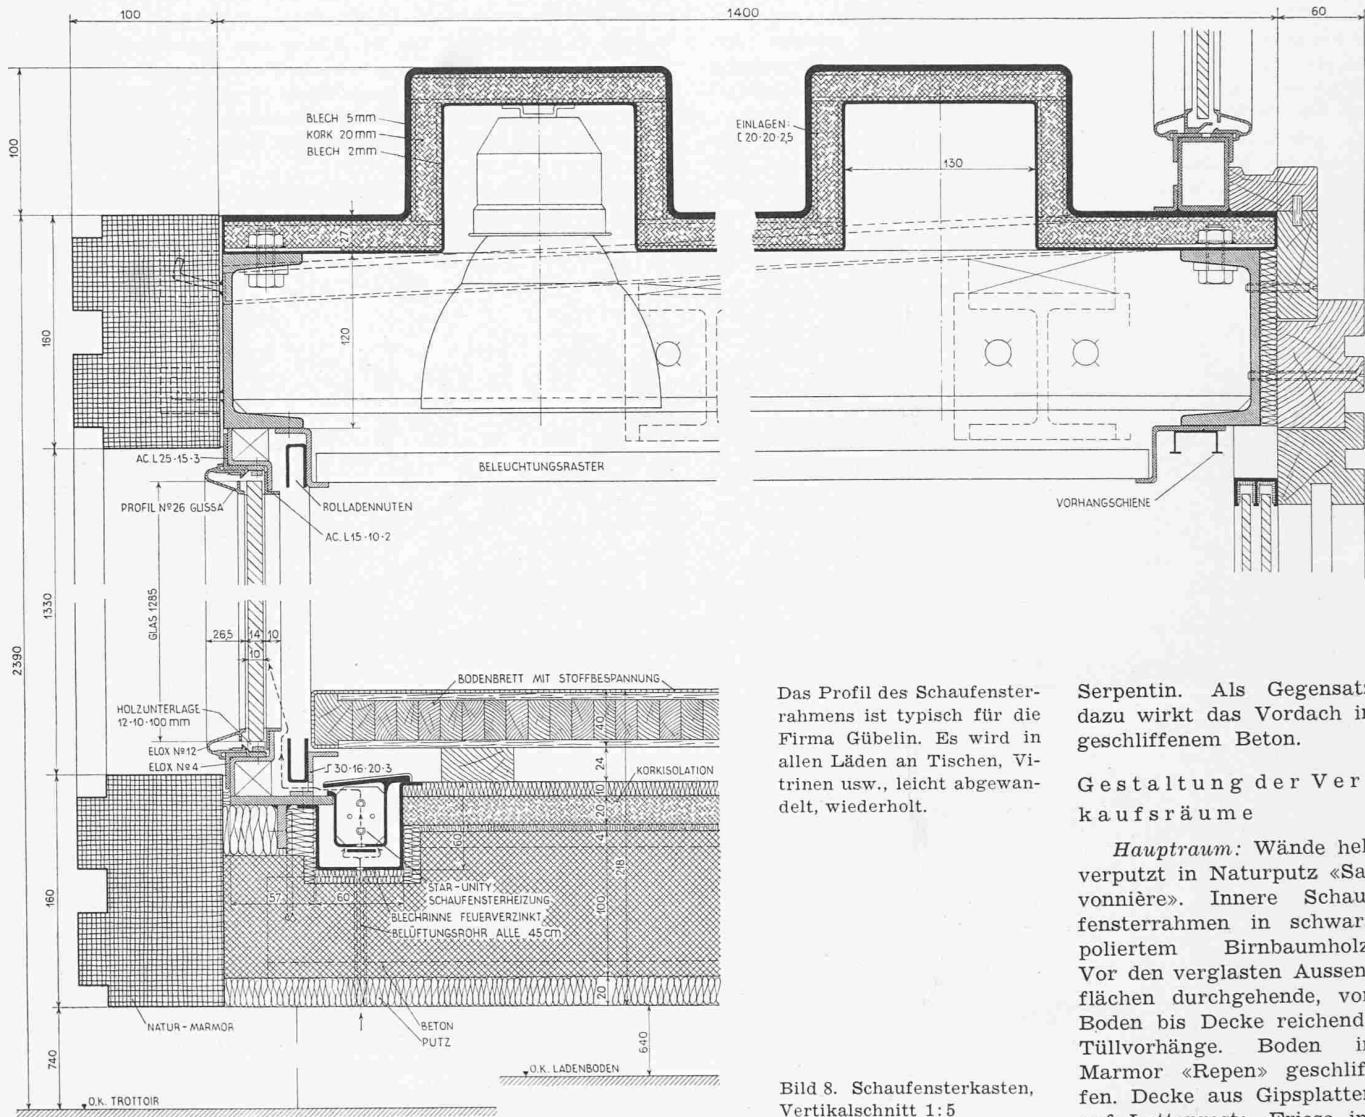
Das Profil des Schaufensterrahmens ist typisch für die Firma Gübelin. Es wird in allen Läden an Tischen, Vitrinen usw., leicht abgewandelt, wiederholt.
