Artikel: Anwendung der Vorspanntechnik auf die Sanierung der SBB-Ueberführung bei Lachen
Autor: Schubiger, E. / Wachter, H.R.
DOI: <https://doi.org/10.5169/seals-61966>

Anwendung der Vorspanntechnik auf die Sanierung der SBB-Ueberführung bei Lachen

Von Dipl. Ing. E. Schubiger, Zürich, und Dipl. Ing. H. R. Wachter, Brückenbau SBB, Kreis III, Zürich

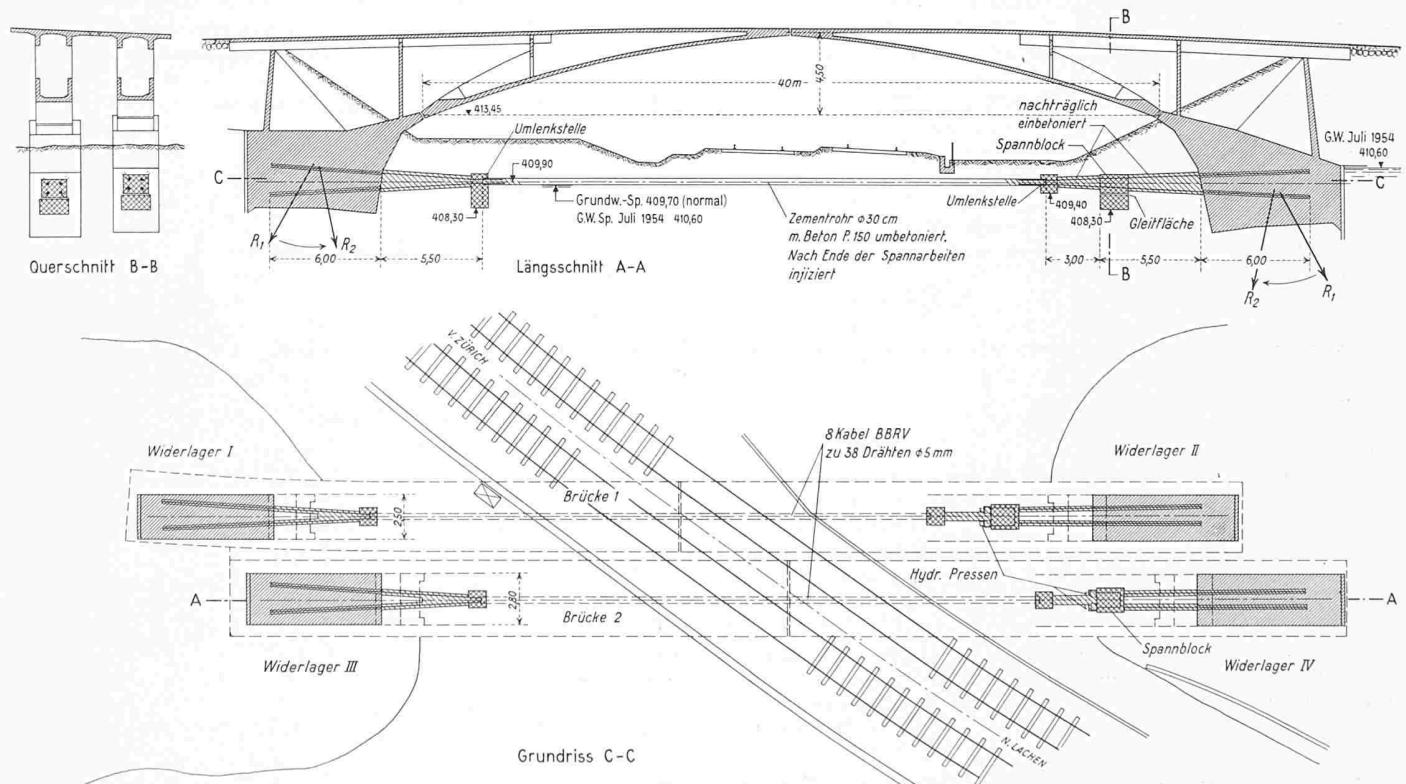
Bild 1. Strassenüberführung über die SBB bei Lachen. Fundamentverstärkung mit je vier Vorspannkabeln System BBRV. Uebersichtsplan 1:400

Das Projekt für den Einbau von Vorspannkabeln nach dem System BBRV ist in Bild 1 dargestellt. Die Grösse der einzuleitenden Kraft von etwa 560 t wurde so gewählt, dass die nach aussen geneigte Resultierende nach innen abgedreht und deren Durchgang durch die Fundamentsohle vom äusseren in den inneren Kernrand abgelenkt wurde. Das trapezförmige Diagramm der Bodenpressung konnte wie ein Spiegelbild umgekehrt werden, Bild 4. Die Vorspannkabel wurden etwas überdimensioniert, um die Möglichkeit zu erhalten, eine grössere horizontale Reaktion gegen die Mitte zu erreichen, als sie vorher nach auswärts bestand. Für die Niveauwahl des Zugbandes waren folgende Gesichtspunkte massgebend:

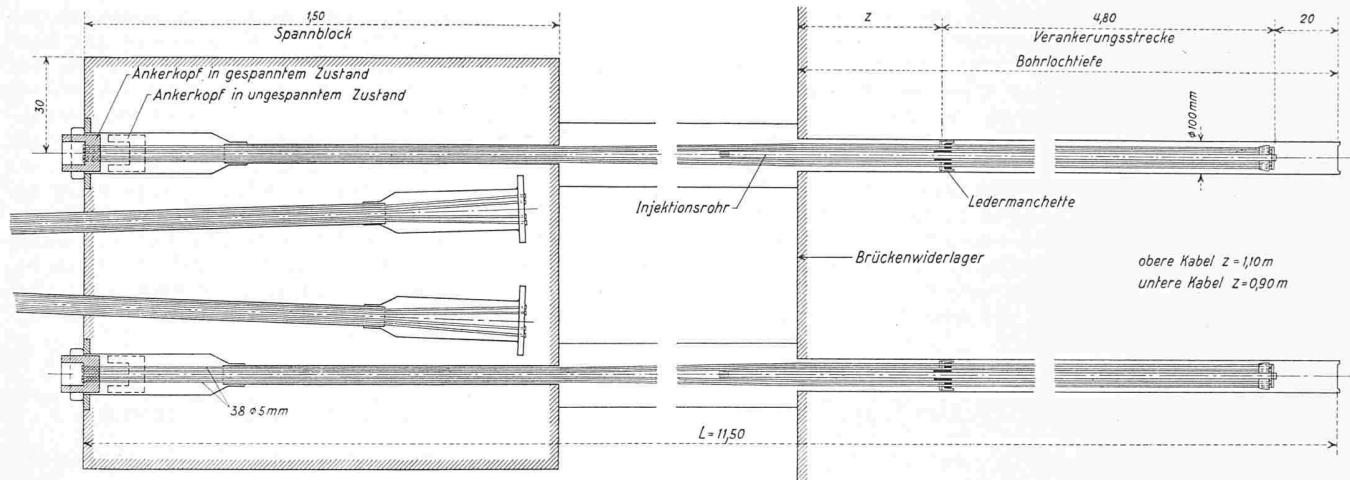
Bild 2. Horizontalschnitt 1:23 durch Spannblock und benachbartes Brückenwiderlager

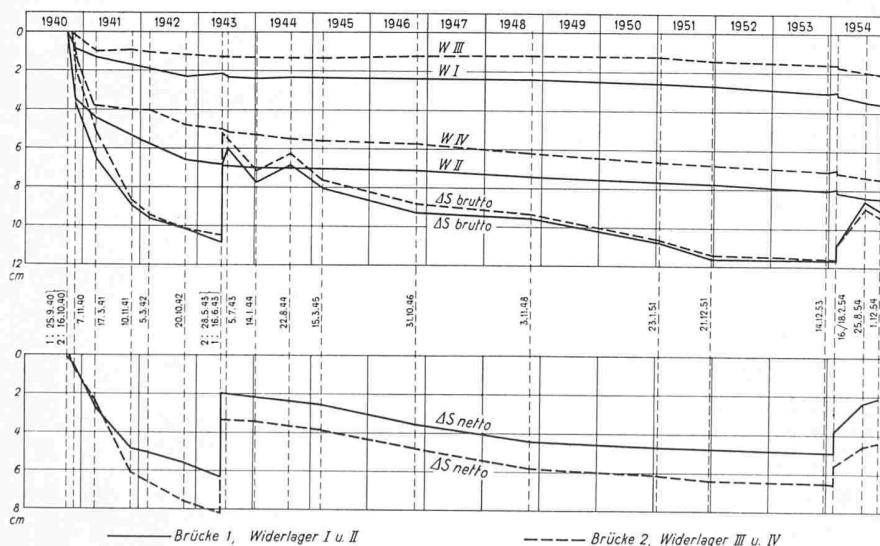
Bild 3. Oben: Gemessene vertikale Widerlager- und Scheitelbewegungen. W I Widerlager I, W II Widerlager II, W III Widerlager III, W IV Widerlager IV. ΔS_{brutto} totale gemessene Scheitelsenkungen, ausgezogen: Brücke 1, gestrichelt: Brücke 2. Unten: Scheitelsenkungen infolge horizontaler Widerlagerverschiebung (nach Elimination der Temperaturbewegungen und der vertikalen Widerlagersetzungen)

Besonders interessant war es, die Bewegungen des Brückenscheitels und der Widerlager zu verfolgen (Bild 3). Um die gemessenen Scheitelbewegungen richtig interpretieren zu können, mussten die Temperatureinflüsse und die vertikalen Widerlagersetzungen sorgfältig eliminiert werden. Erst so konnte ein genaues Bild über den Einfluss der horizontalen Widerlagerbewegungen auf die Scheitelhebung gewonnen werden. Der Einfluss der Temperatur, welche im Innern der Bogenwände gemessen wurde, beträgt (bei $\alpha = 1,0 \times 10^{-5}$) 0,89 mm Hebung oder Senkung des Scheitels pro 1° C Betontemperatur. Bei dieser Bewegung handelt es sich um ein natürliches Arbeiten des Dreigelenkbogens. Die vertikalen Setzungen haben sich mit zunehmendem Motorfahrzeugverkehr von 1946/48 an verstärkt. Dass sie während der Sanierungsmassnahmen von 1954 besonders hoch waren, darf in Berücksichtigung der Umlagerung der Bodenpressungen nicht verwundern. Es ist zu hoffen, dass sie nun langsam abklingen werden. Durch die Vorspannung gelang es, die Widerlager gegeneinander zu ziehen, eine weitere Bewegung mit Sicherheit zu verhindern und die Scheitel bis Ende 1954 um 28,1 bzw. 22,0 mm zu heben.

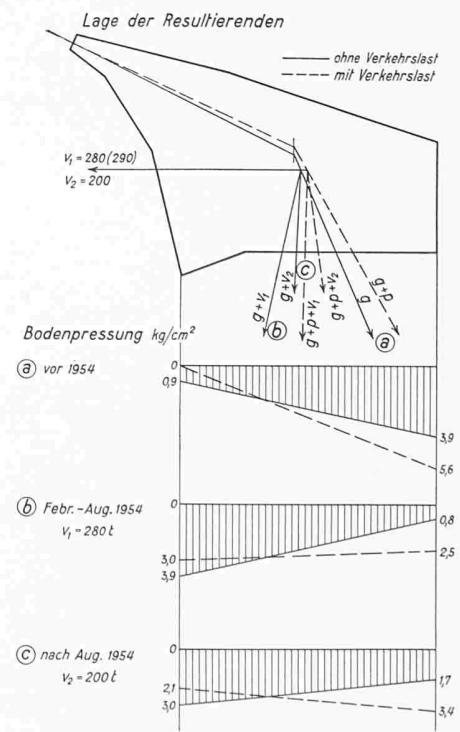
Bild 4 (rechts). Lage der Resultierenden und Verteilung der Bodenpressungen vor und nach Durchführung der Sanierung, Maßstab 1:200

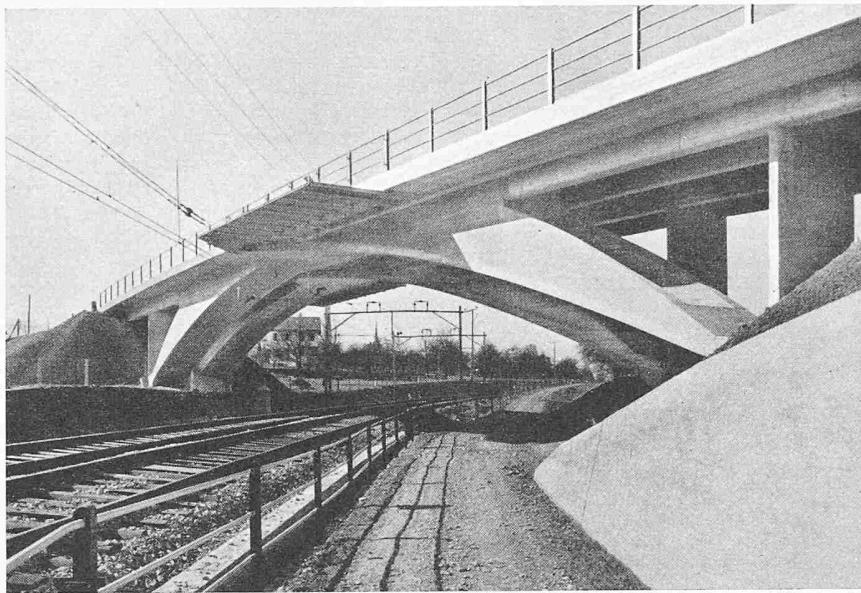
Bild 5. Ansicht der Strassenüberführung über die SBB bei Lachen

seine Stichhöhe 4,5 m. Kleine zu erwartende Fundamentbewegungen konnten keinen schädlichen Einfluss auf die Beanspruchungen ausüben. Bild 5 gibt die typische Form des letzten Bauwerkes, welches Maillart zu seinen Lebzeiten erstellt hat, wieder. Schon bald nach dem Ausrüsten stellten sich aber grosse Scheitelsenkungen ein. Die seit der Erstellung der Brücke eingetretene totale Senkung betrug 1953 annähernd 17 cm. Die allgemeine, vertikale Setzung der Fundamente unter der Last des Bauwerkes und der Zufahrtsdämme war daran mit etwa 5 cm beteiligt bei einer maximalen Kantenpressung auf das Terrain von 3,9 kg/cm² unter Eigengewicht und 5,6 kg/cm² unter Verkehrslast in ungünstiger Stellung. Noch heute schreiten die Setzungen mit etwa 2 mm pro Jahr fort. Die stark exzentrische Lage der Resultierenden, die bis an den Kernrand der Fundamentsohle ausschlägt, bewirkte eine Drehung der Widerlager in ungünstigem Sinne. Gut zwei Drittel der Senkung rührten von einer horizontalen Auseinanderbewegung der Widerlager her, die schon im dritten Lebensjahr der Brücke etwa 2 cm betrug. 1943 erfolgte deshalb eine künstliche Hebung des Mittelgelenkes durch Einschieben von hydraulischen Pressen in die Scheitelfuge. Es gelang damals, eine vorübergehende Hebung von 4,5 cm zu erzielen. Für eine gründliche Sanierung kam nur der Einbau eines eisernen Zugbandes unter der Bahnlinie hindurch in Frage. Ohne Vorspannung wäre aber der Scheitel voraus-

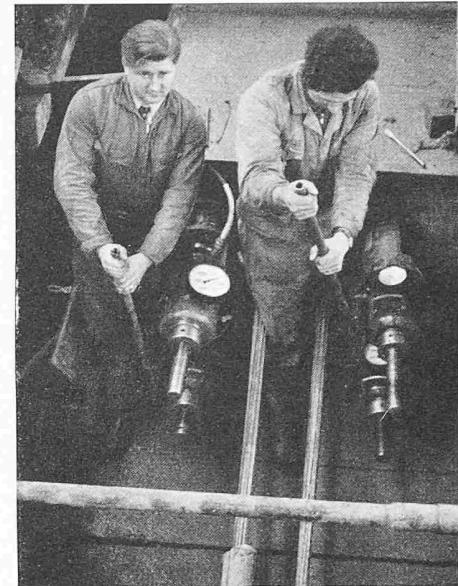
Bild 6. Durchführen der Spannarbeiten, im Vordergrund Spannkabel nach dem gegenüberliegenden Widerlager
