Die Kuhmattbrücke der Brienz-Rothorn-Bahn

Eine demontierbare hölzerne Brücke

Von Prof. Ingenieur **Fritz Hübner**, Bern

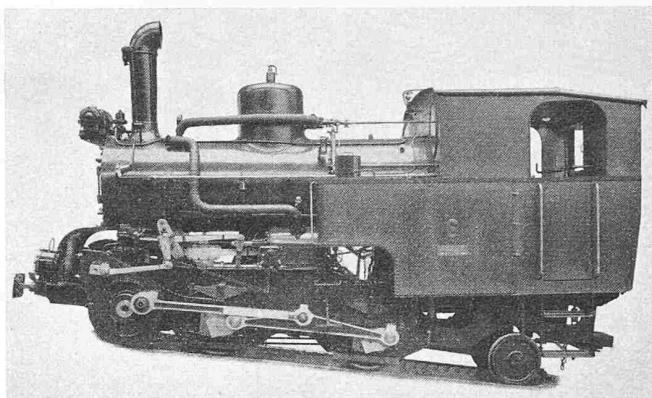
Bild 1. Die Brienz-Rothorn-Zahnrad-Dampflokomotive von 19 t Gewicht

Für die Probefbelastungen dienten zwei der schwersten dreiachsigen Lokomotiven (Bild 1) von je 19 t Gesamtgewicht (7 + 7 + 5), einzeln für die Bergfahrt und gekoppelt für die Talfahrt. Die Verformungen wurden im allgemeinen mit Fernröhren, auf mm-Skalen gerichtet, im besonderen aber mit einem Stoppani-Durchbiegungszeichner beobachtet. Die Ergebnisse waren sehr zufriedenstellend, namentlich auch bezüglich des Verhaltens der Stützpunkte für die Träger. An der Spitze eines Hauptpfostens senkte sich der Träger um rund 3 mm bei Belastung mit einer Lokomotive und um max. 4 mm bei der Durchfahrt von beiden zusammen. Die Zwischenpfosten, welche sich auf die unteren Sprengwerksteile und den Zwischenriegel stützen, senkten sich um 5,5 mm bei einer, bzw. um 6 mm bei zwei Lokomotiven. Die Träger links und rechts verhielten sich sozusagen gleich. Die Seiten-schwankungen der Schwellenträger erwiesen sich in der Höhe des Howeschen Windverbandes als auffallend klein mit bloss ± 1 bis $1\frac{1}{2}$ mm.

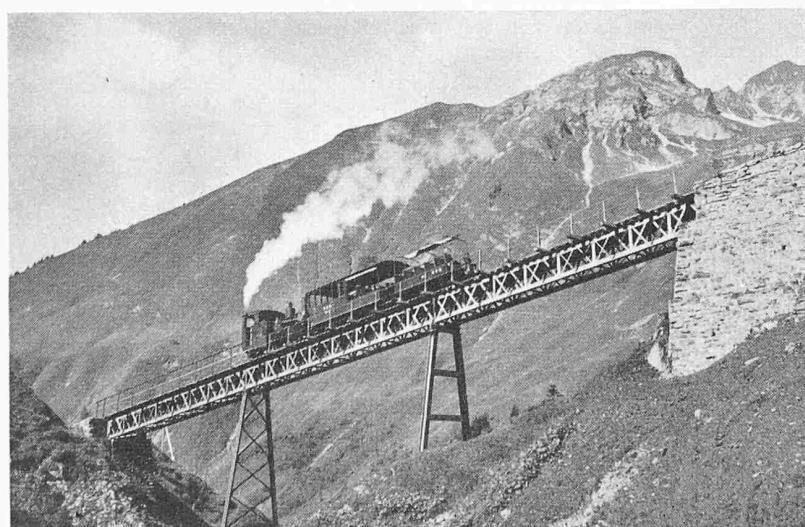
Bild 2. Die alte, eiserne Brücke mit dem 1931 ersetzen oberen Pfeiler

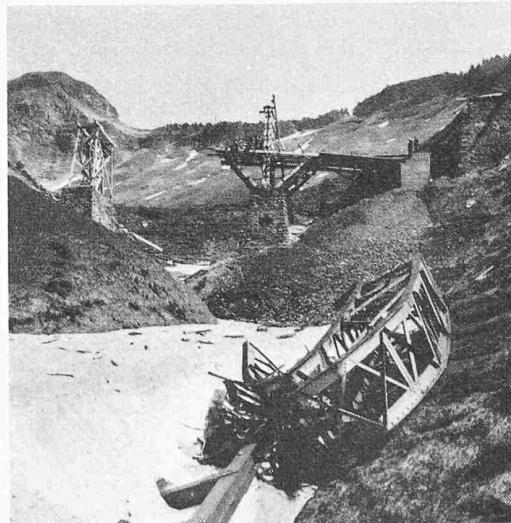
Bild 3. Die Lage im Frühsommer 1942

Vom Holzschnitzeldorf Brienz führt die einzige heute in der Schweiz noch ausschliesslich mit Dampf (Bild 1) betriebene Zahnradbahn auf das Brienz Rothorn (2349 m ü. M.). Sie wurde 1892 eröffnet und ist somit heute schon 64 Jahre alt. Oberhalb der Planalp, bei der sog. Kuhmatt, überquert sie über einer etwa 45 m zwischen den Widerlagern betragenden Öffnung ein sehr schneereiches und lawinengefährdetes Tobel. Die ursprüngliche eiserne Brücke (Bild 2) besass zwei Zwischenpfeiler; sie wurde seit ihrem Bestehen mehrfach durch niedergehende Lawinen beschädigt. Ein erstes Mal, im Winter 1907/08, wurde die unterste der drei 15 m weiten Öffnungen von ihrem Widerlager abgehoben; sie hing im Frühjahr längs des unteren Pfeilers herunter. Im Winter 1930/31 riss eine Lawine den oberen Pfeiler weg, der Brückenträger blieb indessen in seiner Lage unverändert stehen. Beide Male konnte die Brücke durch Ersatz der beschädigten Teile in ihrer ursprünglichen Form gerettet werden. Im März 1942 jedoch fegte eine Staublawine die ganze Brücke restlos weg. Man fand im Frühjahr nur noch einen abgerissenen Ankerbolzen eines Pfeilers. Die stark verformten Teile der Brücke wurden nach der Schneeschmelze etwa 200 m unterhalb des eigentlichen Standortes aufgefunden (Bild 3).

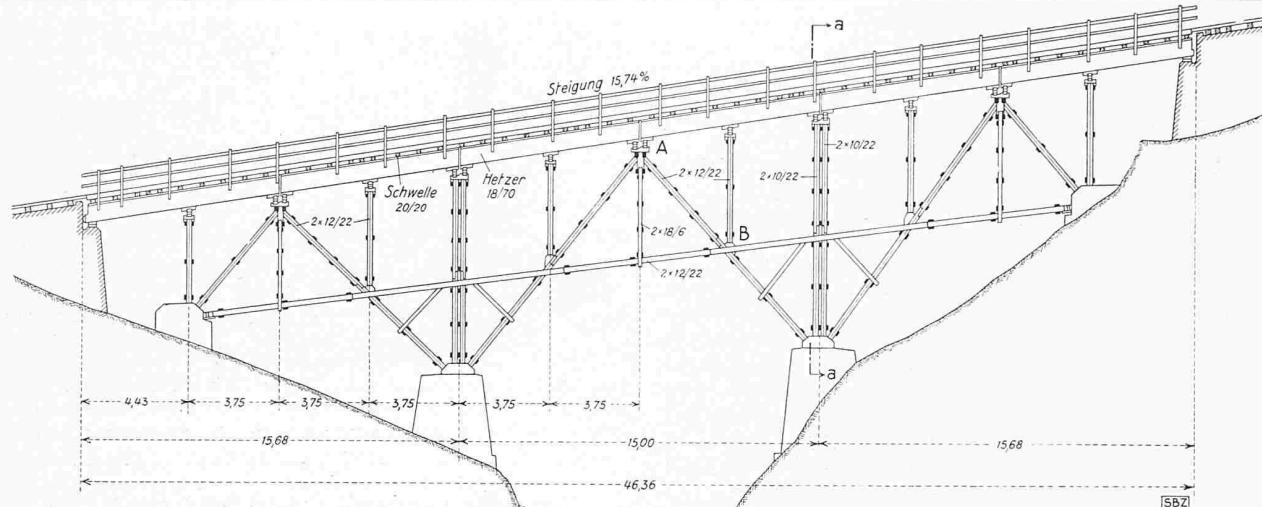
Bild 4. Ansicht der Holzkonstruktion von 1942, Maßstab 1:300

Diesen Voreinigungen entspricht das Sprengwerk-System (Bild 4), welches auf Grund von Konkurrenzen zur Ausführung gekommen ist. Es wurde von Ing. Prof. M. Sandey, damals noch Privatassistent des Verfassers, und in engster Zusammenarbeit mit der beauftragten Erstellerin der Brücke, der Firma Fietz und Leuthold in Zürich, bearbeitet. Um eine möglichst rasche Genehmigung seitens des Eidg. Amtes für Verkehr sicherzustellen, wurden zudem alle rechnerischen und konstruktiven Einzelheiten laufend mit dem Verfasser dieses Aufsatzes, welcher zu jener Zeit noch Brückeninspektor beim genannten Amt war, besprochen und festgelegt. Einzig dank dieser ganz ausnahmsweise möglich gewesenen vorzüglichen Zusammenarbeit aller massgebenden

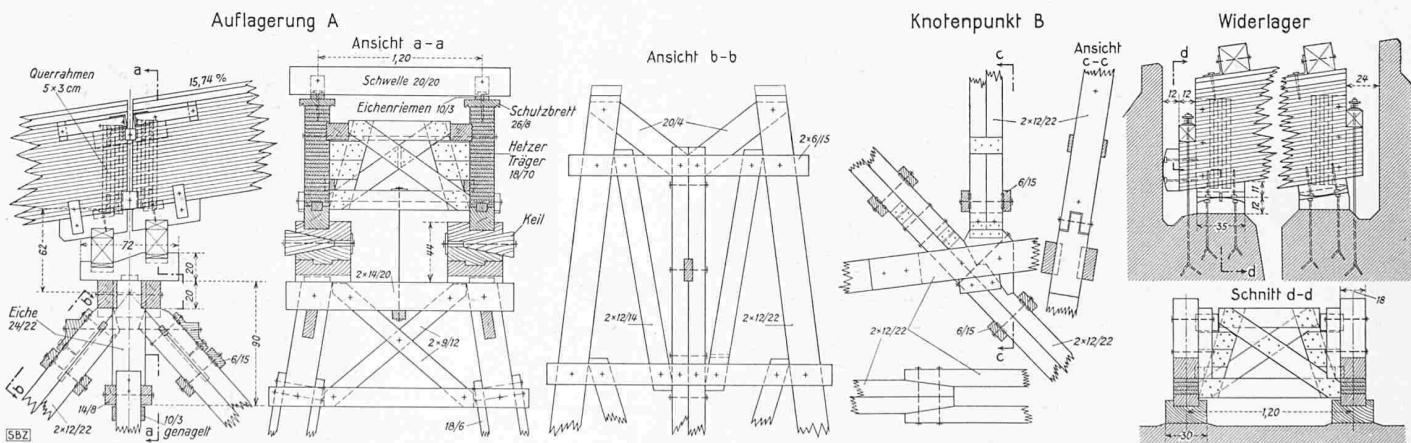
Bild 7. Konstruktive Einzelheiten, -Masstab 1:50

Bezeichnend für dieses Bauwerk ist, dass die Schwellenträger, die in Hetzer-Bauweise (mit Melocol-Leim der CIBA) ausgeführt sind, an und für sich schon grösste Steifigkeit aufweisen. Sie sind in 7,7 m lange Einzelstücke aufgelöst, ruhen zur Hauptsache entweder auf den Spitzen der dreieckförmigen Sprengwerke oder auf den senkrechten Hauptjochen über den Pfeilerfundamenten der alten Brücke. Ueber den Zwischenjochen gehen die Schwellenträger kontinuierlich durch. Diese Joche sind, wie jene über den neuen Fundamenten, mehr oder weniger elastisch, indem sie sich auf die unteren Teile der Sprengwerkstreben und auf den normalerweise auf Druck beanspruchten Zwischenriegel in halber Bauwerkshöhe stützen. Dieser wird durch leicht regulierbare Keilverbindungen aus Eichenholz (Bild 8) an den neuen Fundamenten derart unter Druck gesetzt, dass er bei allfälliger auf die Zwischenjoche negativ wirkenden Kräften nur entlastet, nicht aber gezogen wird. Die Lagerung der Schwellenträger geschieht ebenfalls mittels Keilvorrichtungen (Bild 7).

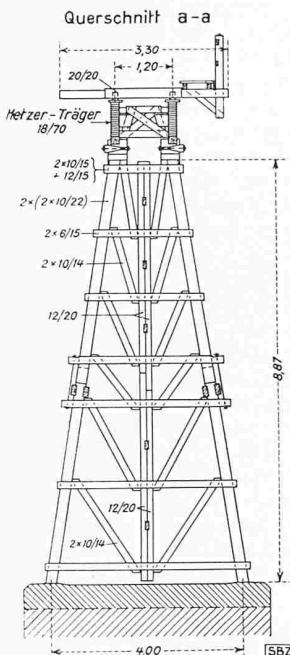
Bild 5. Querschnitt a — a zu Bild 4, Maßstab 1:150

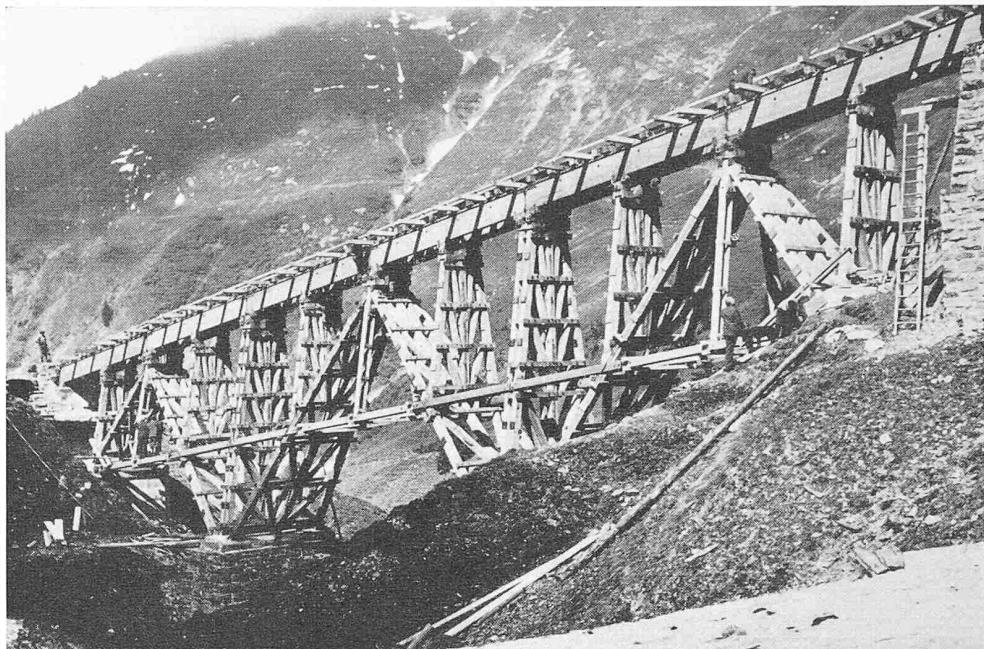
Bild 6. Die Brücke, fast fertig montiert

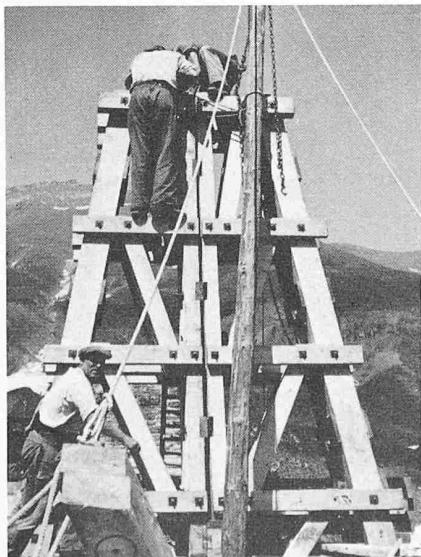
Bild 8. Keil zum Anspannen des Zwischenriegels

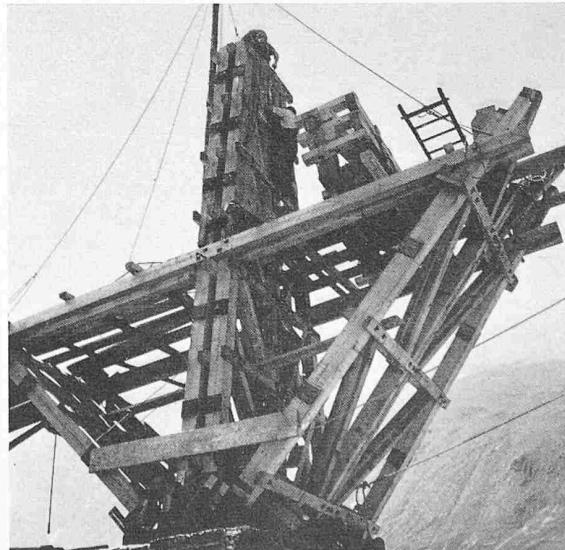
Bild 9 und 10 (rechts). Aufstellen eines Hauptjoches

(12/12 für die Streben und 10/8 für die Querposten) entstanden. Diese Vorsicht erwies sich dann im Verlaufe der Montagen und Demontagen als unnötig, indem der mit diesen jährlichen Arbeiten betraute Zimmermeister *Amacher* von Brienz einen Montage-Laufkran einrichtete, welcher die genannten Hauptjoche (Bild 10) der Schwellenträger je hälftig (von halber Höhe) in einem Stück, also zusammenbelassen, aufzuziehen gestattet (Bild 9). Auch die Schwellenträger und das Gleis werden von diesem Kran gehoben und wieder eingebraucht. Dadurch konnte die für Montage und Demontage der Brücke benötigte Zeit bedeutend verkürzt werden, und auch die Beschädigungen der Hölzer wurden so auf ein Mindestmass gebracht. Am Anfang betrug der Zeitaufwand für diese Operationen mit zehn Mann Bahnpersonal und vier Zimmerleuten je rd. eine Woche, während man heute einschliesslich der Einrichtung der Hebe- und Transportvorrichtungen nur noch vier Tage für das Aufstellen und drei Tage für das Abbrechen benötigt.

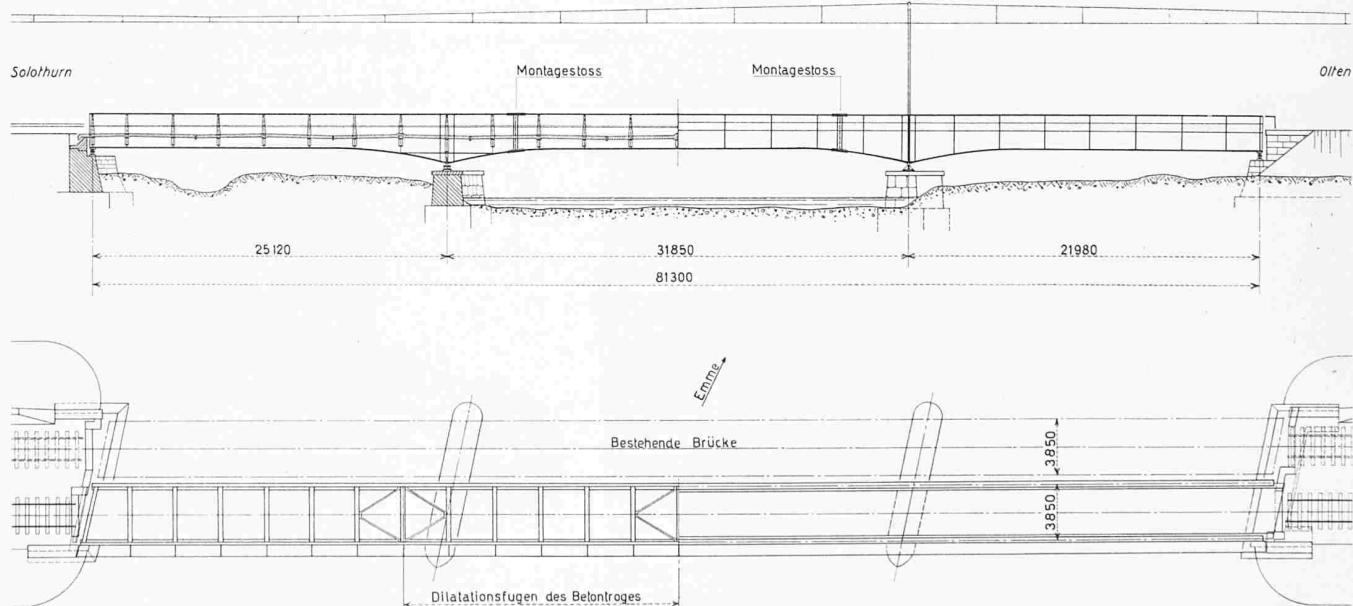
Bild 1. Grund- und Aufriss der Emmenbrücke bei Luterbach. Maßstab 1:500

Im Zusammenhang mit dem Bau eines zweiten Gleises auf der Strecke Olten—Solothurn wurde durch die Schweizerischen Bundesbahnen eine einspurige Brücke über die grosse Emme bei Km. 71,215 nahe der Station Luterbach-Attisholz in Auftrag gegeben. Es handelt sich um eine geschweißte Stahlbrücke mit zwei vollwandigen, über drei Felder durchlaufenden Hauptträgern und eingesattelter Fahrbahn. Die Stützweiten betragen 25,1—31,8—22,0 m, und der Hauptträgerabstand misst 3,85 m. Gleis und Schotterbett liegen in einem Eisenbetontrog, der längs der beiden Hauptträger aufgelagert ist und zudem alle 3,14 m durch einen Querträger
