## Einfluss der Hanfseele in Stahldrahtseilen auf die Korrosion der Drähte

Von E. Fischer, O. Bovet, J. Perret, Ingenieure der Techn. Kommission des Verbandes Schweiz. Seilbahnen

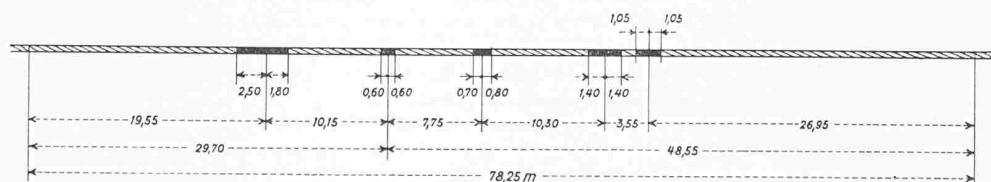
Bild 1. Beispiel der Verteilung korrodiert Zonen auf einem nach 5 Jahren Verwendungsdauer ausgewechselten Drahtseil

seilbahnen gemacht wurden, beweisen dies. Wie aus Bild 1 ersichtlich, erstreckt sich der Zerfall nur über gewisse, meistens nur sehr kurze Zonen. Die Korrosion beschränkt sich im Innern des Seiles auf diejenigen Stellen, an denen die Hanfseele die Stahldrähte berührt (Bild 2) und zugleich ausgetrocknet ist. Sie hat dadurch ihre mechanische Festigkeit teilweise oder ganz eingebüßt. Der stärksten Korrosion begegnen wir dort, wo die Hanfseele am meisten ausgetrocknet ist. An diesen Stellen hat sich gewöhnlich im Laufe der Zeit zwischen der innern Drahtoberfläche und dem zerfallenden Hanf eine dunkelbraune Kruste gebildet.

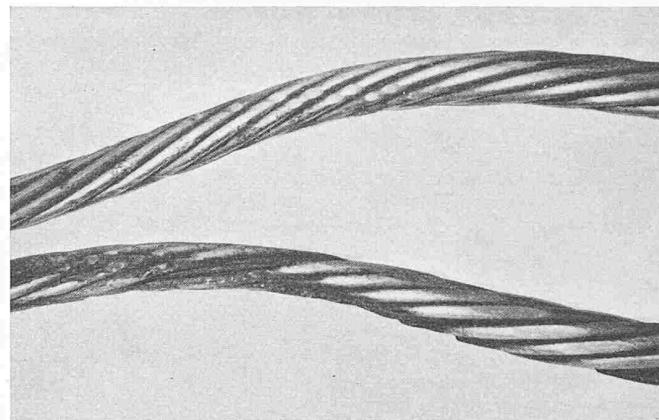
Bild 2. Drahtseil nach Bild 1, oben: Litze einer nicht korrodierten Zone, unten: Litze einer korrodierten Zone

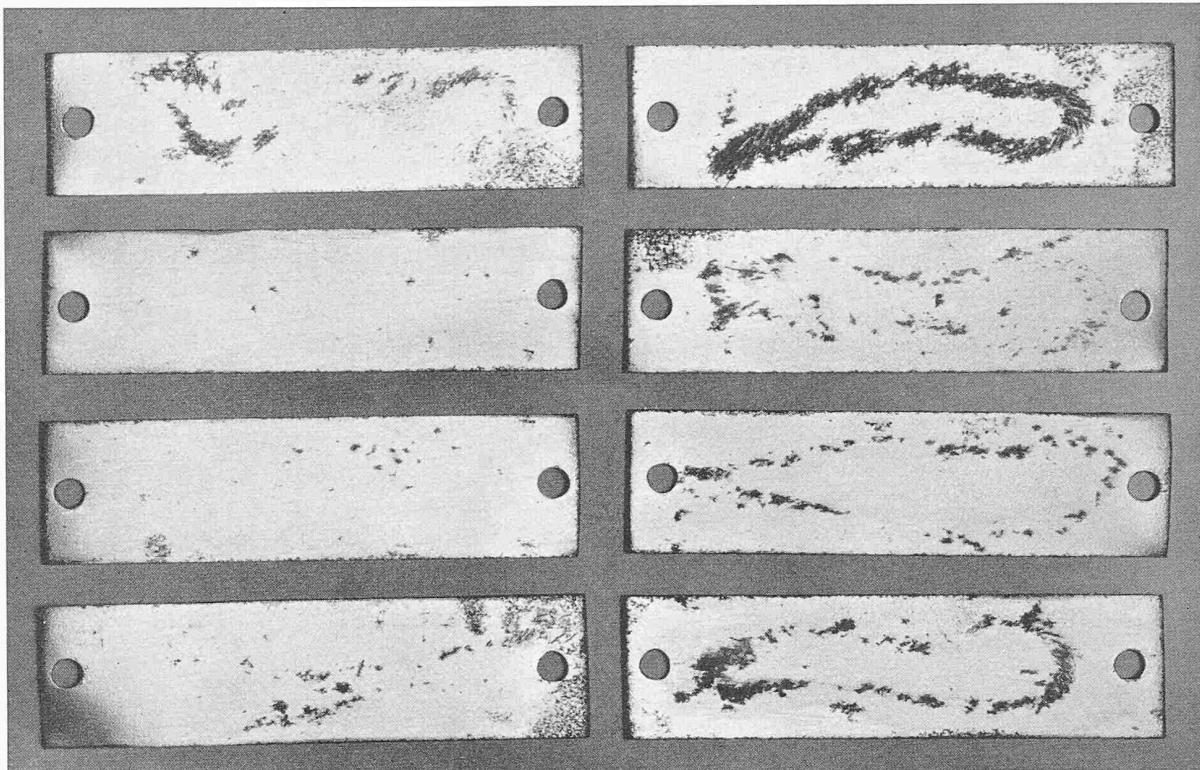
B. Gewaschenes Muster

A. Ungewaschenes Muster

Bild 3. Versuchsergebnisse nach einem Monat, natürliche Grösse

Muster 1  
ungefetteter  
Hanf

Muster 2  
mit reiner  
Vaseline  
gefetteter  
Hanf

Muster 3  
mit grünem  
Vaselinefett  
getränkter  
Hanf

Muster 4  
mit gelbem  
Vaselinefett  
getränkter  
Hanf

Die so behandelten Hanfmuster liess man in feuchter Luft bei der Raumtemperatur des Laboratoriums auf die Stahlplättchen einwirken. Eine Serie Plättchen wurde nach einem Monat (Nr. 1), eine andere nach drei Monaten (3), eine weitere nach sechs Monaten (6) und die letzte schliesslich nach zwölf Monaten (12) dem Einfluss des Hanfes entzogen. Die Ergebnisse gehen aus den Bildern 3 bis 6 hervor.

Aus dem Vergleich zwischen den Mustern A und B erkennt man die starke Verringerung der Rostbildung durch das Waschen. Weiter stellt man fest, dass die Korrosion stärker ist, wenn der Hanf nicht geschmiert wurde (Muster Nr. 1). Reine Vaseline neutralisiert den Chloridgehalt am besten (Muster Nr. 2).

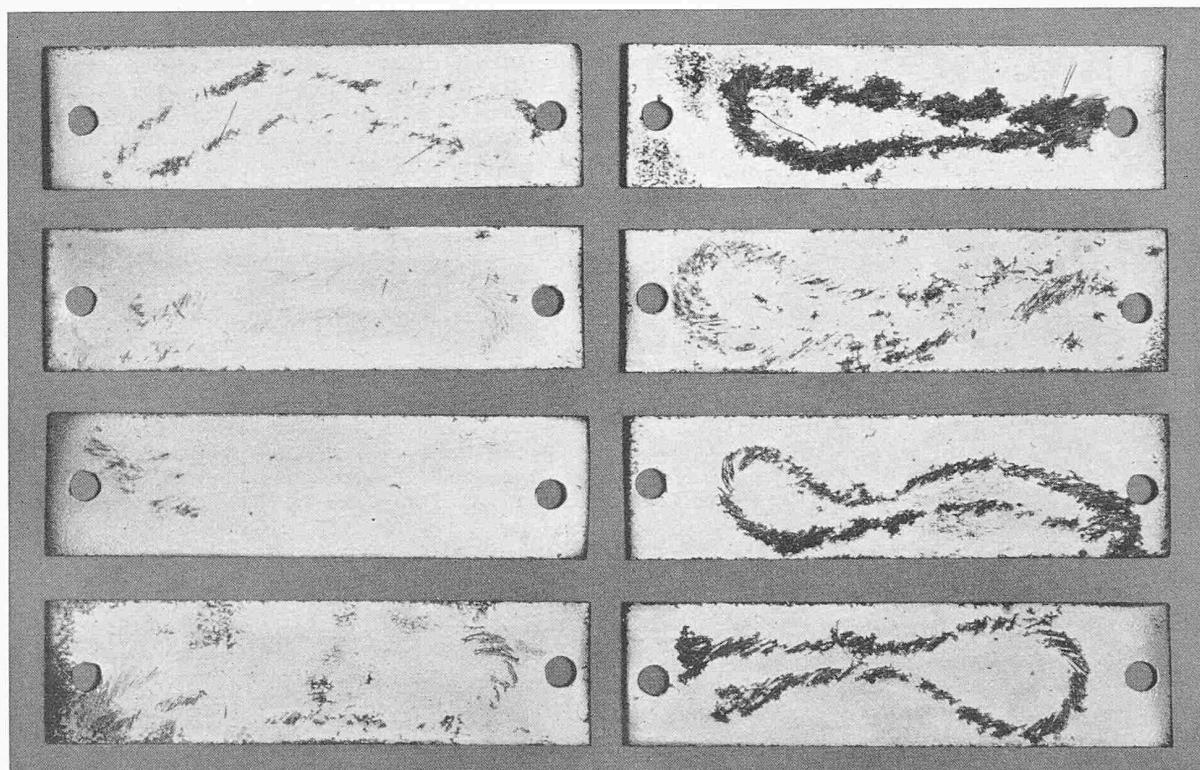
Bild 4. Versuchsergebnisse nach drei Monaten
