**Zeitschrift:** Schweizerische Bauzeitung  
**Herausgeber:** Verlags-AG der akademischen technischen Vereine  
**Band:** 74 (1956)  
**Heft:** 51

## Zur Restaurierung der Kirche Einigen am Thunersee in den Jahren 1954 und 1955

Von E. F. Baumann, Arch., Faulensee

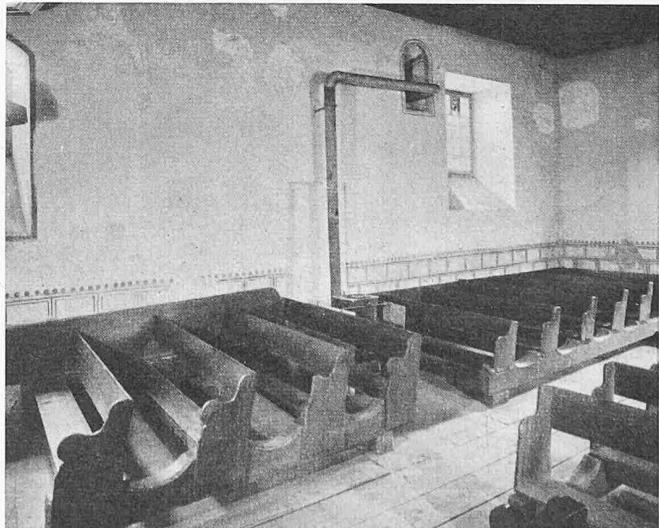
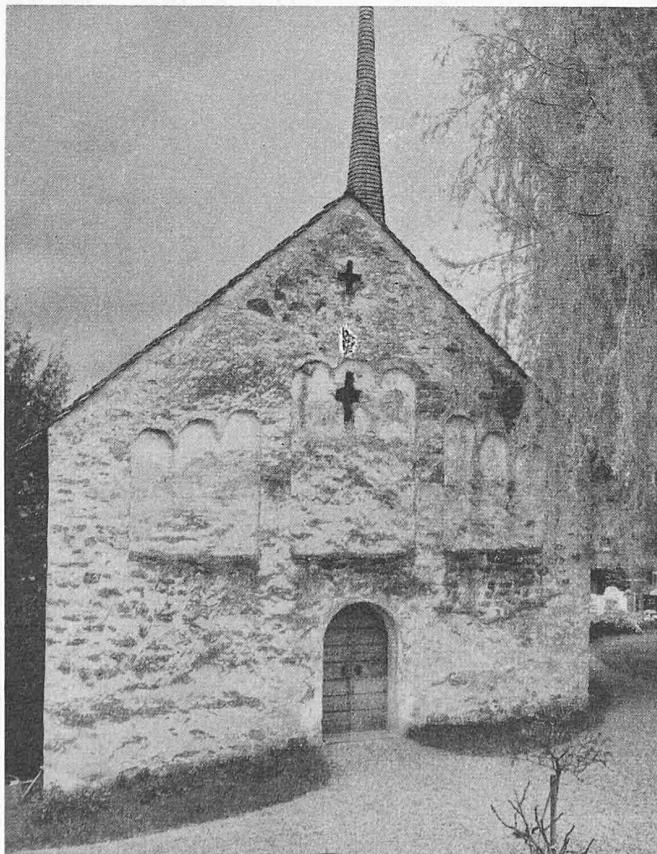
Bild 1 und 2. Die restaurierungsbedürftige Kirche aussen und innen

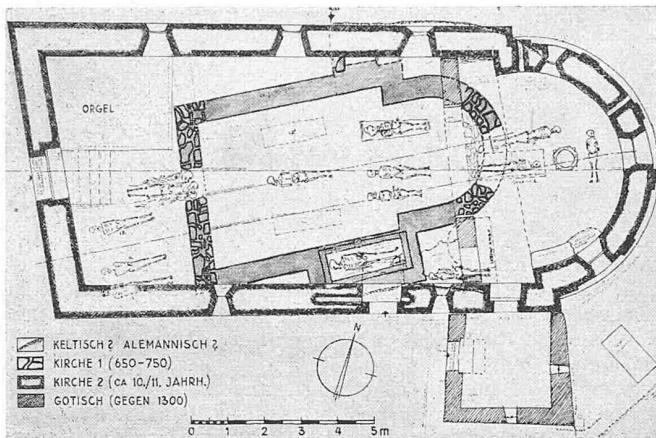
Bild 3. Ausgrabungen 1954

Masstab 1 : 200

Im Sickergraben war am starken Bergfluss endlich noch festzustellen, dass mit nur einem üblichen Steinbett im Inneren des Gebäudes dieser Gefahr nicht zu begegnen wäre. Die dadurch bedingte Anordnung einer tiefen Geröllpackung unter dem Unterlagsbeton für den Fussboden führte nun zu der überraschenden Entdeckung der Fundamente eines viel älteren Gotteshauses und von Gräbern aus beiden Jahrtausenden unserer Zeitrechnung. Mehr als zwei Monate lang mussten die Restaurierungsarbeiten unterbrochen werden, damit all die wertvollen Funde behutsam freigelegt und von Fachleuten erforscht und bestimmt werden konnten.

Die entdeckten Fundamente trugen einst ein christliches Gotteshaus aus dem Ende der Völkerwanderungszeit. Die Legende berichtet von einer früheren Kirche, die sogar schon ums Jahr 220 erstellt worden wäre, und die grösser gewesen wäre, als das heute noch dem Gottesdienst dienende romanische Gebäude. Die freigelegten Fundamente beweisen, dass tatsächlich eine frühere Kirche vorhanden war, jedoch nicht grösser, sondern kleiner als die noch stehende. Es sind die Grundmauern einer Saalkirche mit Apsis, zeigen aber im Verband mit dem Mauerwerk Ueberreste eines Ausbaues Nord

und einen gut erhaltenen Ausbau Süd, der ein in Tuffsteinquadern ausgeführtes Alemannengrab umschliesst. Dasselbe enthielt ein in der rechten Ecke des Fussendes aufgeschichtete weibliches und ein fast die ganze Grabslänge von zwei Metern beanspruchendes männliches Skelett; letzteres mit Beigaben, Eisendolch, Bronzeschnalle und Gürtelzunge aus Bronze. Diese Gegenstände lassen das Grab und somit den gleichzeitig gemauerten Kirchenbau in die Zeit nach der Völkerwanderung, so zwischen 650 und 750 datieren. Die anthropologische Untersuchung der Skelette liess auf die zweite Hälfte des siebenten Jahrhunderts schliessen.

Gegen den heutigen Chor hin kamen Nord und Süd unter den Fundamenten der bestehenden Kirche nochmals Mauerreste von anderer Struktur zum Vorschein. Sie könnten kelischen oder alemannischen Ursprungs sein, waren jedoch durch keine Anhaltspunkte mehr zu deuten. Sie wiesen vorwiegend grosse Feldsteine auf, dieweil die Urkirche wie die romanische Kirche aus leicht bearbeiteten Bruchsteinen, auch Tuff und Rauhwacke erstellt wurde. Die grossen Risse in den Fassaden Nord und Süd der heutigen Kirche sind damit erklärt. Sie verlaufen genau von den Enden der vorgeschichtlichen Mauerreste nach oben bis unter das Dach. Unter den gegebenen Umständen musste eben eine ungleiche Setzung stattfinden.

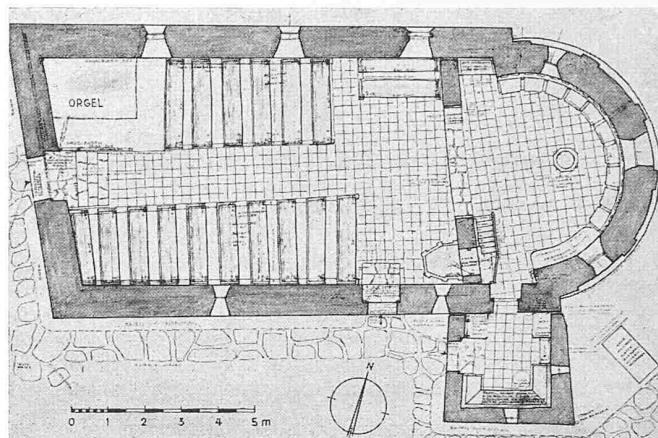
Bild 4. Restaurierung 1954

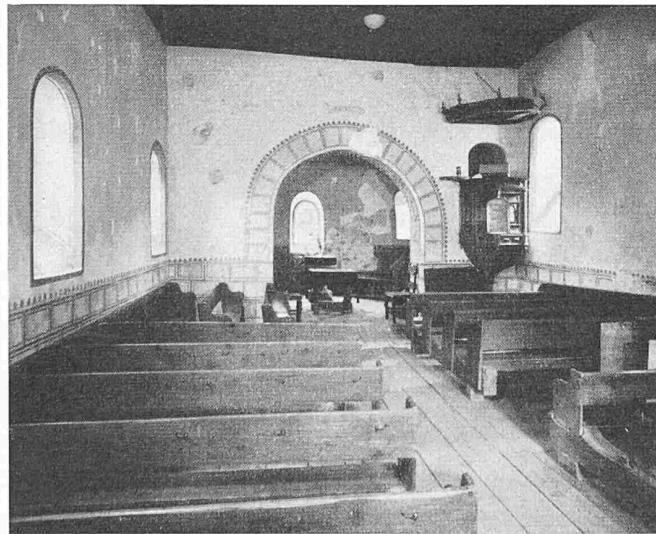
Bild 5. Innenbild vor der Restaurierung

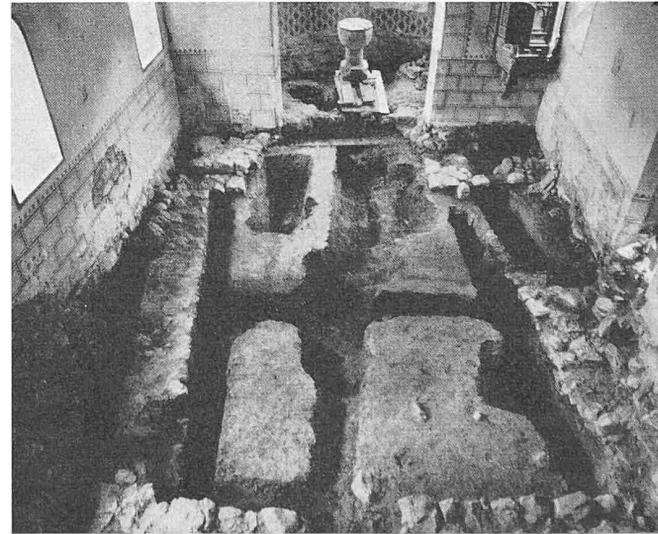
Bild 6. Das freigelegte Fundament der Kirche Einigen 1. Rechts unter der Kanzel das gemauerte Alemannengrab, links davon Einigergräber um 1650. Durchblick zum Chor mit gesichertem Taufstein.

Zwei in den Taufstein mit Bubenbergwappen eingelassene Laschen liessen auf einen Deckel mit Schubriegel schliessen. Und alte Einiger vermochten sich zu erinnern, dass bei Tauen die eine Hälfte des zweiteiligen Deckels umgeklappt und als Lesepult benutzt werden konnte. Auch dieser Zustand wurde nach bestem Vermögen rekonstruiert und ein eiserner Schubriegel nach einem Gipsmodell geschmiedet. Die noch neue Orgel in der Nordwestecke war zum Schutz vor dem Umbauschutt ausgebaut und beim Wiedereinbau mit elektrischer Heizung versehen worden.

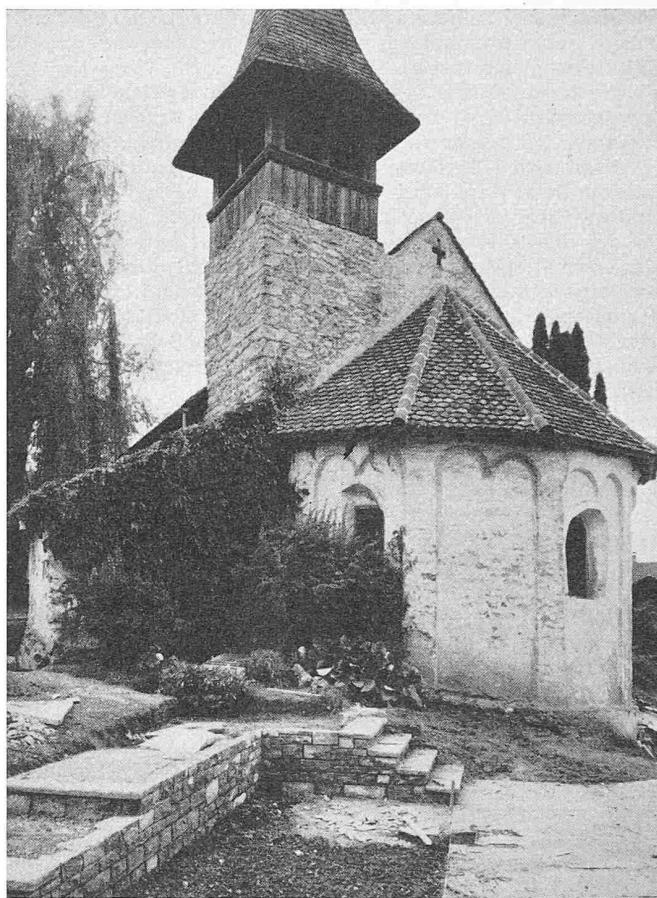
Bild 7. Der Friedhof überdeckt den Sockel des Blendwerks. Die in der allmählichen Auffüllung versunkene Sakristei trägt noch den letzten Zeugen der wilden Ueberwucherung. Im Vordergrund ein Teil der Steinplattenanlage, die noch rechtzeitig verhindert werden konnte.

Beim Verlegen der äusseren Sickerleitung konnten wir zu diesen Fragen wertvolle Feststellungen machen. Die Fundamente lagen ringsum sehr tief unter der heutigen Geländehöhe. Nur die Sakristei stand viel weniger tief auf dem deutlich erkennbaren gewachsenen Boden, auf den im Lauf der Zeit Schutt aufgetragen worden war, vielleicht, um die fundamentlose Sakristei vor dem Winterfrost zu schützen. Auf gleicher Höhe war auch an der Kirche selber an vereinzelten Spuren die ehemalige Terrainlinie zu erkennen. So führten wir denn den Vorsatzbeton nur bis auf diese Höhe auf. Diese Betonvormauerung vor den grob gemauerten Fundamenten als Träger des Schutzanstrichs war unerlässlich, wenn wir die Kirche vor dem eindringenden Bergfluss bewahren wollten. Den Betonvorsatz führten wir etwas stärker auch um die Sakristei herum aus, um den Grund zu sichern, auf dem sie steht. Den Beton brachten wir nun bis auf die entdeckte alte Geländehöhe ein in der Hoffnung, die Erlaubnis zu erhalten, die festgestellte Anschüttung rings um die Kirche herum wieder abtragen zu dürfen. Dieser Beschluss erfolgte, so dass an der inneren Kirchentreppe zwei ganze Stufenhöhen wegfießen und für den Zugang zur Sakristei zwei innere Differenzstufen genügten.

Auch das äussere Bild der Kirche erfuhr Veränderungen. Bei gründlicher Prüfung erwies sich der Verputz als noch viel schlechter, als befürchtet worden war. Die seit Menschengedenken das Gebäude überwuchernden Schlingpflanzen hatten den Bewurf fast gänzlich vom Mauergrund gelöst. Er wurde in gleich guter Qualität ersetzt in der noch feststellbaren ursprünglichen Struktur. Die Eingangstüren helfen in hohem Masse mit, die äussere Erscheinung eines Gebäudes zu prägen. Die Türe des Haupteingangs, einst ein im Zeitgeist der Kirche

gehaltenes Geschenk des Heimatschutzes, gewann nicht nur durch die Verlängerung nach unten bis auf die tiefer gesetzte Schwelle, sondern auch wesentlich durch die Beseitigung der waagrechten Reihen der Ziernägel. Sie hatten die Türe noch niedriger erscheinen lassen, als sie schon gewesen war. Nach dieser Erfahrung wurde auch die Türe zum wiederentdeckten Südeingang gestaltet. Die äussere Sakristeitüre wurde der einfachen Leistentüre (Stotzbretter mit Einschubleisten) nachgebildet, welche den um 1250 herum ausgebrochenen Durchgang vom Chor zur Sakristei abschliesst und noch aus frühgotischer Zeit stammt. Was an Beschlägen fehlte, konnte aus dem Lager eines Sammlers in Fribourg ergänzt werden. Das tiefer gelegte und möglichst grün gehaltene Gelände bringt mit seiner schlichten Gestaltung die Schönheit der Architektur wieder besser zur Geltung.

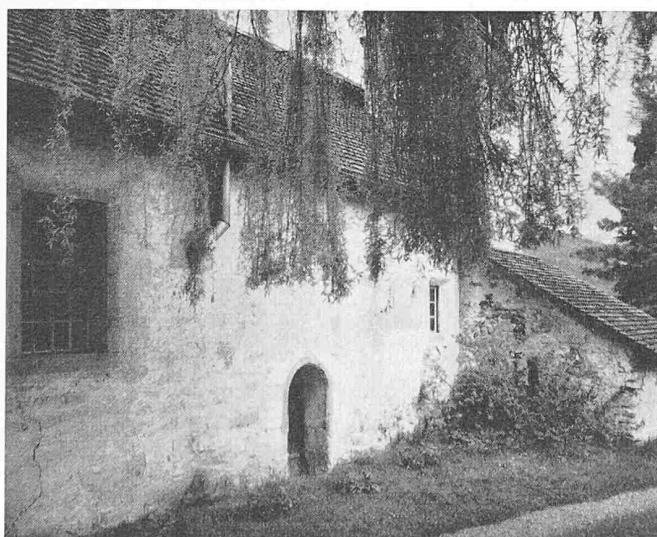
Bild 8. Die restaurierungsbedürftige Kirche aussen

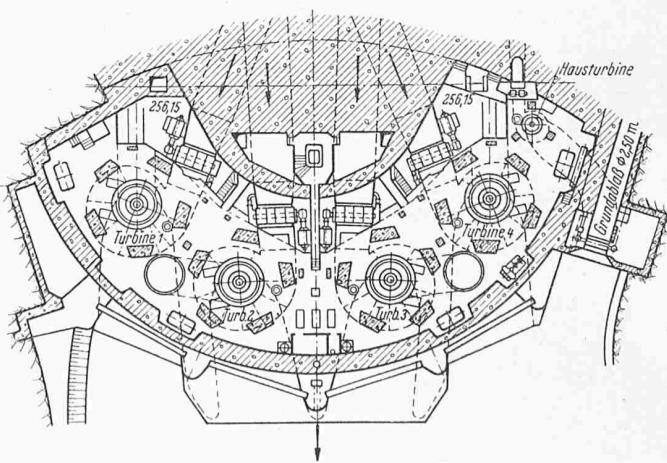
Bild 92. Kraftwerk Aigle, Horizontalschnitt 1 : 800 durch den Turbinenraum

Aus der Kostenverteilung des Kraftwerkes Marèges (Tabelle 39) war hervorgegangen, dass man die Baukosten niedriger halten könnte, wenn die Anlagen gedrängter gebaut würden. Aigle gab Gelegenheit, dies zu beweisen, und die beiden Schussrinnen der Hochwasserüberläufe, jede für 2000 m<sup>3</sup>/s gebaut, wurden über die halbringförmige Zentrale am Fusse der Staumauer geführt. Die sehr weit ins Oberwasser auskragenden Einläufe zu den Schussrinnen (Bild 93), durch Mittelpfeiler in zwei mittels 11,0 × 12,0 m grosse Sektorschützen abgeschlossene Öffnungen geteilt, sind durch vorgespannte Stahlkabel in die Mauer verankert. Ebenso ist das Dach der Zentrale durch vorgespannte Kabel an die Mauer gebunden, um den horizontalen Schub des überströmenden

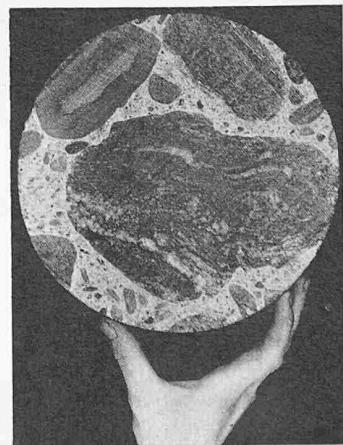
Bild 96. Maschinell hergestelltes Bollenstein-Mauerwerk
