**Zeitschrift:** Schweizerische Bauzeitung  
**Herausgeber:** Verlags-AG der akademischen technischen Vereine  
**Band:** 74 (1956)  
**Heft:** 51

## Zur Restaurierung der Kirche Einigen am Thunersee in den Jahren 1954 und 1955

Von E. F. Baumann, Arch., Faulensee

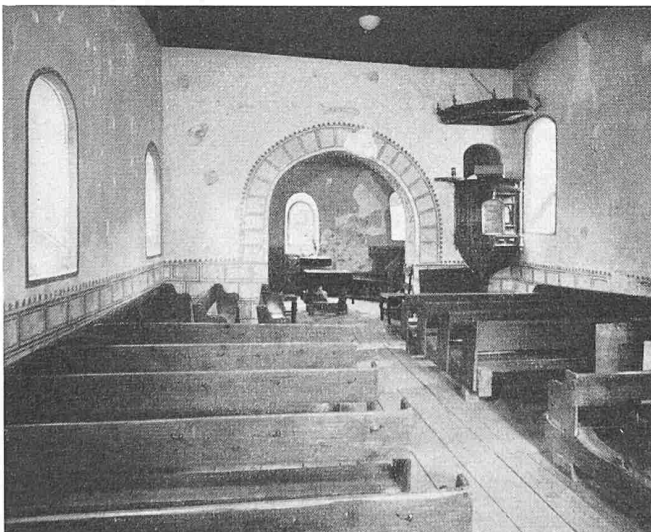
Bild 5. Innenbild vor der Restaurierung
