Zeitschrift: Schweizerische Bauzeitung
Herausgeber: Verlags-AG der akademischen technischen Vereine
Band: 75 (1957)
Heft: 33

Die St. Alban-Brücke über den Rhein in Basel

Dipl. Ing. O. Oberholzer, Tiefbauamt des Kantons Basel-Stadt, ist Verfasser aller folgenden Kapitel III bis VI

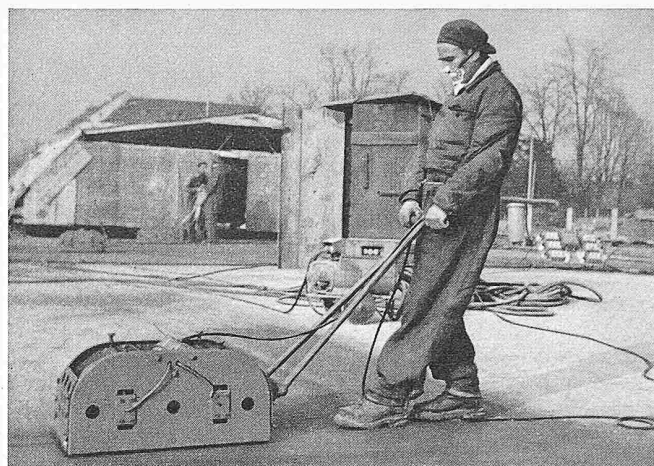
Bild 38. Reinigung des Deckbleches mit der Schleifmaschine System von Arx, Sissach (Bilder 37 bis 39 phot. A. Lehmann, Basel)

Die Oberfläche des Deckbleches erfuhr auf ihrem grösseren Teil eine Reinigung und Entrostung mit Sandstrahlgebläsen. Auf dem Rest der Oberfläche wurde diese Arbeit versuchsweise durch eine besonders für diesen Zweck angefertigte Fräse besorgt (Bilder 37 und 38). Die blanken Stahloberfläche wurde mit einem zweischichtigen, raschtrocknenden, kunstharzhaltigen und hitzebeständigen Rostschutzanstrich versehen. Ein in kaltem Zustand mit ca. 250 g/m² aufgestrichenes, latexhaltiges Bitumen 180/200 dient als Klebeschicht für die 2 mm starken, imprägnierten, stumpfgestossenen Filzbahnen. Diese Filzlage bildet die rauhe, schiebesichere Unterlage der 39 mm dicken Gussasphalt-Binderschicht. Diese hat einen Bitumengehalt von ca. 7,6 Gewichts-Prozent und setzt sich aus 55 % Mastix und 45 % Splitt von 3 bis 12 mm Korngrösse zusammen. Der Gussasphalt wurde in 215 Maschinenkochungen hergestellt. Jede Kochung wurde in einem auf der Baustelle von der Lieferfirma installierten Laboratorium untersucht. Man stellte eine durchschnittliche Härtezahl 9 bei 25° C fest.

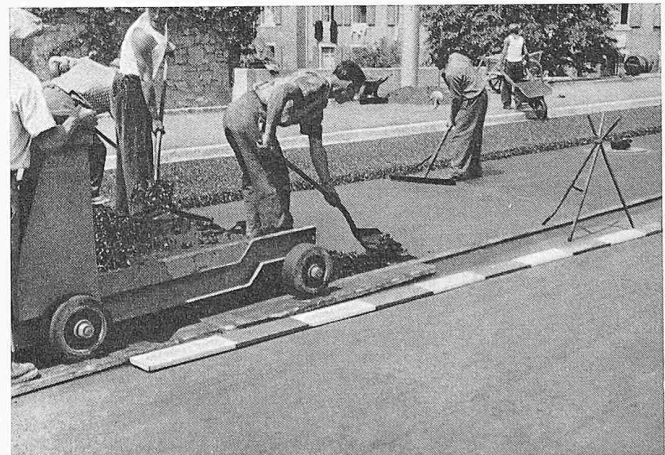
Bild 40. Einbau des Non-Skid-Belages auf der Grossbasler Zufahrtsrampe

Vom 2. April 1955, dem Tage der Verkehrsübergabe an, über die Mustermesse bis in den Monat Mai hinein wickelte sich der Fahrverkehr auf der Binderschicht ab, bis im Mai und Juni die klimatischen Bedingungen für das Aufbringen der Verschleisschichten auf der Fahrbahn und den beiden Radstreifen gegeben waren. Die beiden 2,0 m breiten Radstreifen erhielten als Oberschicht eine 25 mm starke Gussasphaltlage. Für die dazwischenliegende 12,0 m breite Fahrbahn wurde ein für die Schweiz neuartiger, in England und Dänemark unter schwerstem Verkehr seit Jahren bewährter Belag gewählt. Dieser ist unter dem Namen «Natrabelag» im Jahre 1954 erstmals in der Schweiz auf der Betonfahrbahnplatte des Pont du Lancy in Genf eingebaut worden. In England ist er unter dem Namen «Rock-Non-Skid» bekannt.
