**Zeitschrift:** Schweizerische Bauzeitung  
**Herausgeber:** Verlags-AG der akademischen technischen Vereine  
**Band:** 75 (1957)  
**Heft:** 33

**Artikel:** St. Alban-Brücke über den Rhein in Basel  
**Autor:** Oberholzer, O.  
**DOI:** <https://doi.org/10.5169/seals-63404>

# Die St. Alban-Brücke über den Rhein in Basel

Dipl. Ing. O. Oberholzer, Tiefbauamt des Kantons Basel-Stadt, ist Verfasser aller folgenden Kapitel III bis VI

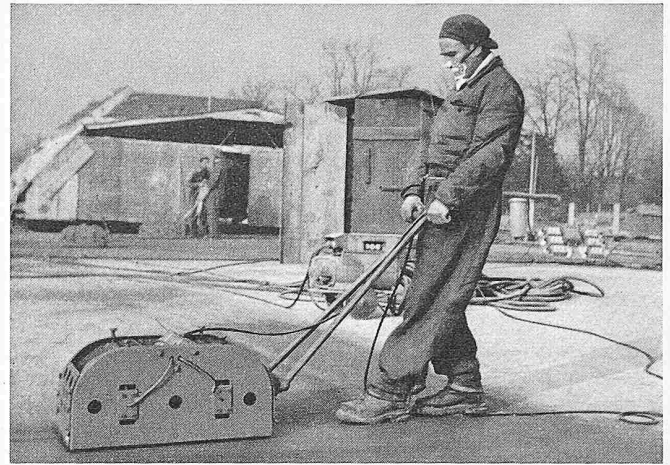
Bild 38. Reinigung des Deckbleches mit der Schleifmaschine System von Arx, Sissach (Bilder 37 bis 39 phot. A. Lehmann, Basel)

Die Oberfläche des Deckbleches erfuhr auf ihrem grösseren Teil eine Reinigung und Entrostung mit Sandstrahlgebläsen. Auf dem Rest der Oberfläche wurde diese Arbeit versuchsweise durch eine besonders für diesen Zweck angefertigte Fräse besorgt (Bilder 37 und 38). Die blankte Stahloberfläche wurde mit einem zweischichtigen, raschtrocknenden, kunstharzhaltigen und hitzebeständigen Rostschutzanstrich versehen. Ein in kaltem Zustand mit ca. 250 g/m<sup>2</sup> aufgetrichenes, latexhaltiges Bitumen 180/200 dient als Klebeschicht für die 2 mm starken, imprägnierten, stumpfgestossenen Filzbahnen. Diese Filzlage bildet die rauhe, schiebesichere Unterlage der 39 mm dicken Gussasphalt-Binderschicht. Diese hat einen Bitumengehalt von ca. 7,6 Gewichtsprozent und setzt sich aus 55 % Mastix und 45 % Splitt von 3 bis 12 mm Korngrösse zusammen. Der Gussasphalt wurde in 215 Maschinenkochungen hergestellt. Jede Kochung wurde in einem auf der Baustelle von der Lieferfirma installierten Laboratorium untersucht. Man stellte eine durchschnittliche Härtezahl 9 bei 25° C fest.

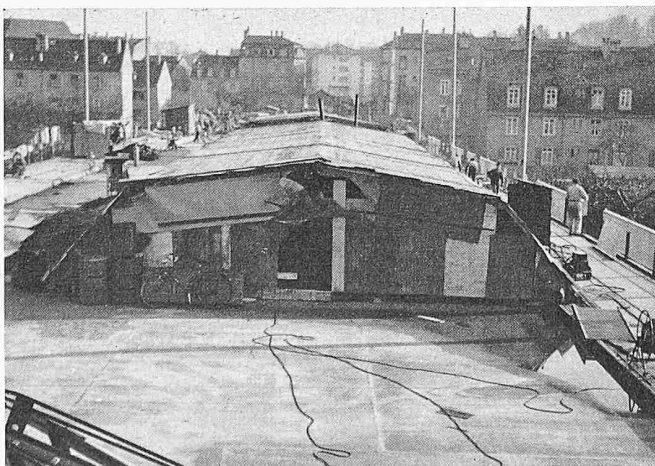
Bild 39. Fahrbares Schutzdach auf dem Fahrbahn-Deckblech

Der Rostschutz und der Einbau des Gussasphaltes mussten von Mitte Januar bis Mitte März 1955 unter denkbar ungünstigen Witterungsverhältnissen ausgeführt werden. Die Fernhaltung von Regen und Schnee erforderte die Aufstellung einer Batterie verschiebbarer Dächer, unter welchen zum Trocknen des Bitumen-Latex-Anstriches und während des Einbaues des Gussasphaltes mit Oelöfen Tag und Nacht geheizt werden musste (Bild 39).
