## Die Ueberwachung des Eisenbetons auf mittleren und kleinen Baustellen

Von H. R. Fietz, dipl. Bauing., Teilhaber des Ingenieurbüros Fietz und Hauri, Zürich

Referat, gehalten am 21. März 1958 anlässlich der Studentagung über Aktuelle Betonprobleme, veranstaltet von S. I. A., S. V. M. T. und S. N. G. T. in Locarno (Liste aller Vorträge siehe SBZ 1958, Heft 9, S. 133)

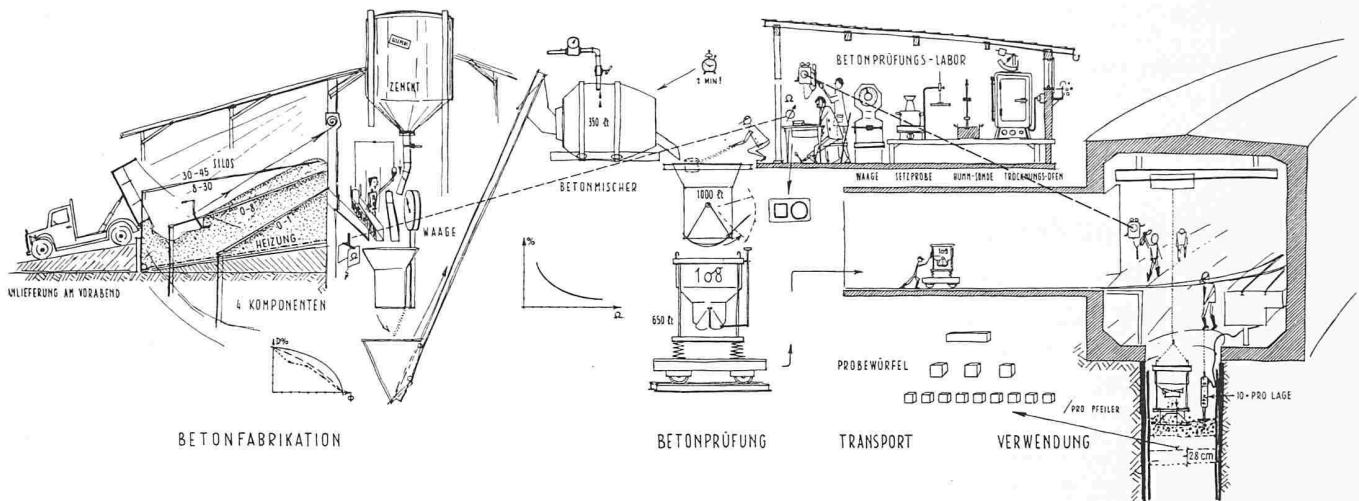
Bild 1. Schematische Darstellung der Herstellung, Prüfung und Verarbeitung des Betons für die Ringfundation des Proton-Synchrotrons des CERN in Genf

hinsichtlich Herstellung, Verarbeitung und Ueberwachung aussergewöhnlichen Beton zu erhalten. Bild 1 zeigt in schematischer Darstellung diese Massnahmen, die in Stichworten wie folgt aufgezählt werden können: Kies und Sand in vier Kornabstufungen, täglich auf ihre Kornzusammensetzung hin geprüft; aller Zement aus *einem* Brand (rund 1000 t); Bestimmung des natürlichen Wassergehaltes des Sandes vor jeder Mischung durch Messung seines elektrischen Widerstandes, danach Berechnung der notwendigen Wasserzugabe; Frischbeton-Untersuchung jeder 500-Liter-Mischung auf Raumgewicht, Konsistenz und Vibrierfähigkeit; bei gutem Ergebnis dieser Prüfungen, die vor dem Einbringen innert zwei Minuten durchgeführt wurden, Erteilen der Erlaubnis zum Einbringen des Betons.

Selbstverständlich wurden auch der Transport und das Einbringen der rund 3000 m<sup>3</sup> Beton nach strengem Schema festgelegt und überwacht. Bild 1 zeigt rechts die Verarbeitung des Pfeilerbetons, während auf Bild 2 das Betonierschema für ein Teilstück des ringförmigen Fundamentträgers dargestellt ist. Das Trägervolumen von rund 100 m<sup>3</sup> entspricht einer eintägigen Betonieretappe. Besonders wichtig waren hier die Festlegung des Vibrierplans und die Vorkehrungen gegen allfällige Pannen vom Defekt einer Betonmaschine bis zum Ausfall der öffentlichen Stromversorgung. Obschon im Verlaufe der Arbeiten alle möglichen Zwischenfälle eintraten, wurde die als obere Grenze festgelegte Zeitspanne von drei Stunden für das Einbringen der neuen auf die alte Betonschicht nie überschritten.

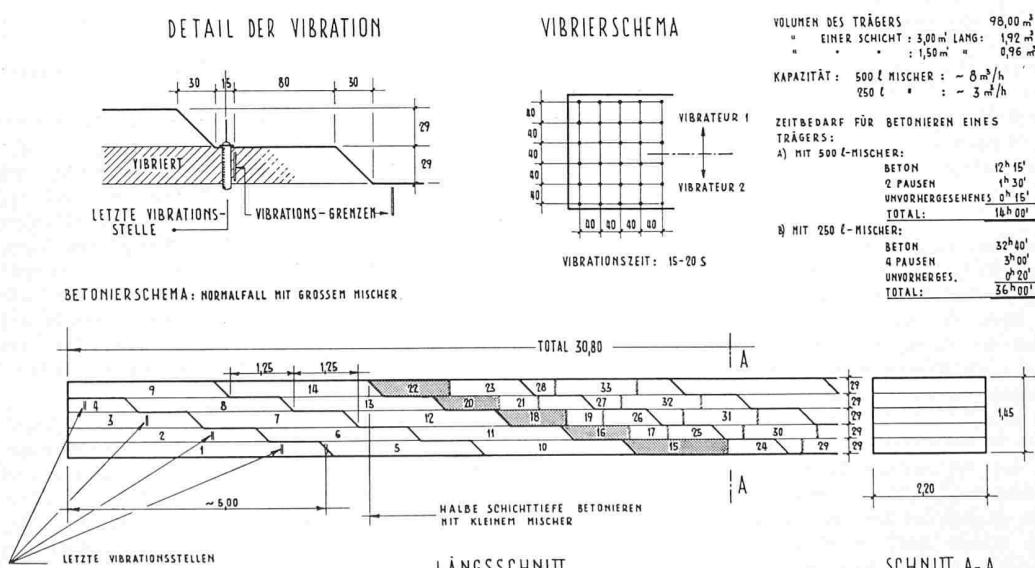
Bild 2. Betonier- und Vibrierschema für ein Teilstück des Fundamentbalkens. Im Normalfall Verwendung eines 500-Liter-Mischer. Im Notfall konnte die Arbeit auch mit einem 250-Liter-Mischer als Reservemaschine weitergeführt werden

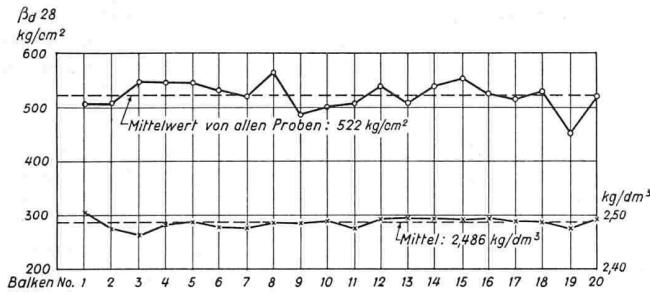
Bild 3. Ergebnisse der Würfeldruckproben und Raumgewichtsbestimmungen von 20 Balkenstücken und 80 Pfeilern, total rund 3000 m<sup>3</sup> Beton

Auf Bild 3 sind die Ergebnisse von rund 360 Würfeldruckproben und Raumgewichtsmessungen nach Trägerbeton und Pfeilerbeton getrennt dargestellt. Sie zeigen vor allem eine grosse Gleichmässigkeit der Betoneigenschaften, indem die

mittlere Streuung der Würfeldruckproben nur rund 5 % beträgt. Eingehende Messungen am fertigen Bauwerk haben diese Gleichmässigkeit und auch die hohe Qualität des Betons in allen Teilen bestätigt.

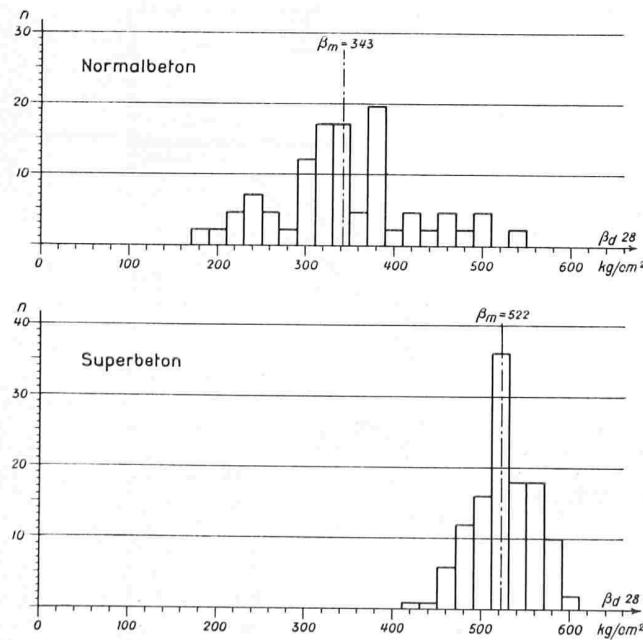
Bild 4. Häufigkeitsdiagramme von Würfeldruckproben für Normalbeton und «Superbeton»

Beim zuletzt erwähnten Beispiel des Betons für die Proton-Synchrotron-Fundation des CERN erlaubten und verlangten die besonderen Umstände Herstellungs- und Ueberwachungsmassnahmen, die bei mittleren oder kleineren Baustellen auch aus Kostengründen vorläufig nicht zur Anwendung kommen. Ein Vergleich zwischen den Ergebnissen von je 120 Würfeldruckproben dieses sogenannten «Superbetons» und eines normalen Betons auf einer nach heutigem Stand gut eingerichteten Baustelle gibt uns aber einen Hinweis, in welchem Grad die Betonqualität durch entsprechende Vorbereihungen noch verbessert werden kann. Bild 4 zeigt die beiden Häufigkeitskurven der Würfeldruckfestigkeit, wobei man beim unteren Diagramm, abgesehen von der höheren mittleren Festigkeit, eine gegenüber dem oberen Diagramm viel geringere Streuung erkennt. In bezug auf eine Verkleinerung dieser Streuung bestehen tatsächlich heute noch bedeutende Möglichkeiten einer Verbesserung der Betonqualität. Es ist nun in erster Linie Sache des Unternehmers, diese Möglichkeiten zu erfassen und auszunützen. Der Ingenieur wird ihn gerne beraten, durch gründliche Kontrollen das Mass der Qualitätsverbesserung feststellen und nicht zuletzt für einen angemessenen Mehrpreis des verbesserten Betonmaterials einzutreten, das ihm als Statiker erlaubt, mit höheren zulässigen Spannungen zu rechnen.

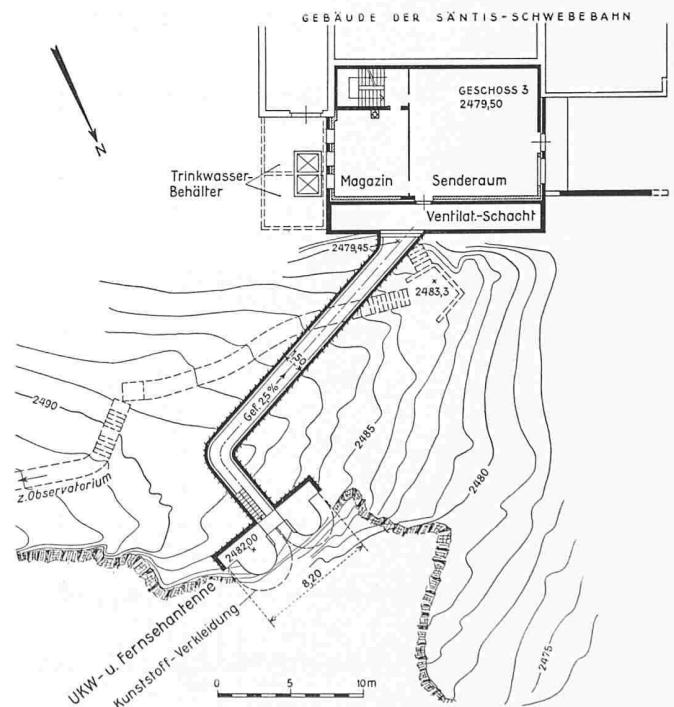
Bild 1. Lageplan der Gesamtanlage, Maßstab 1:500

Der Neubau umfasst fünf Stockwerke, wovon drei vollständig unterirdisch im Fels eingebettet sind. Es erwies sich aus baulichen und ästhetischen Gründen als vorteilhaft, den Neubau mit dem bestehenden Maschinenhaus der Säntisschwebebahn<sup>1)</sup> zu verbinden (Bilder 1 bis 4).
