# Vier Hochwasser-Katastrophen

Von G. Wüstemann, dipl. Ing.,  
Generalsekretär des S. I. A., Zürich

### 1. Das Hochwasser des Rio Negro in Uruguay, April 1959

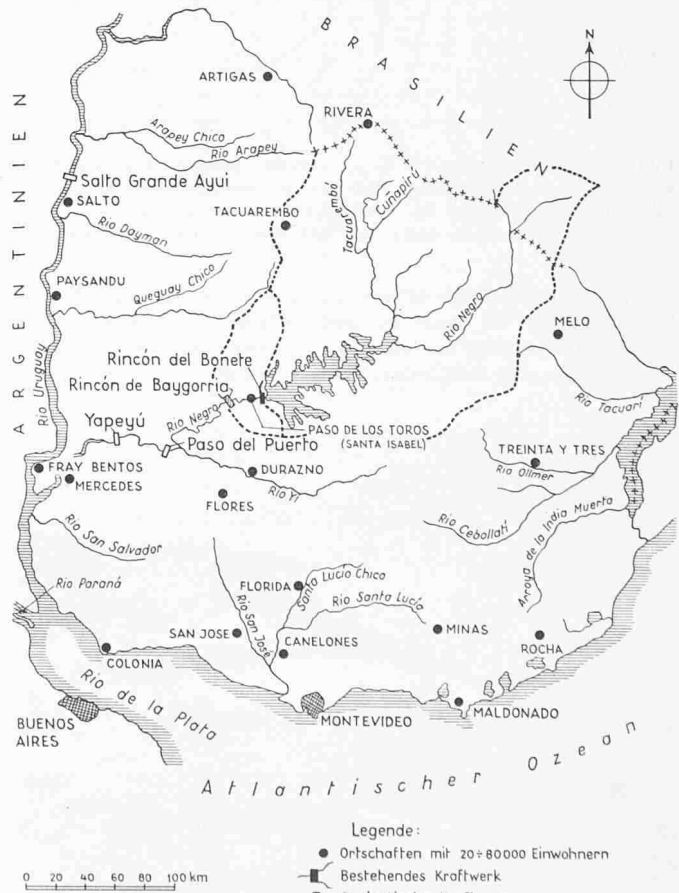
Bild 2. Übersichtskarte von Uruguay mit den Einzugsgebieten der Kraftwerke Rincon del Bonete und Rincon de Baygorria am Rio Negro. Masstab 1:5 000 000

Uruguay ist mit einer Oberfläche von 187 000 km<sup>2</sup> die kleinste südamerikanische Republik. Es liegt am Rio de la Plata und dem Atlantischen Ozean; im Westen bildet der Rio Uruguay die Grenze mit Argentinien, im Norden grenzt es an Brasilien (Bild 2). Das Land ist sehr flach. Die höchste Erhebung reicht kaum über 500 m ü. M. Wald gibt es praktisch keinen. Der Boden besteht aus einer dünnen Humusschicht — stellenweise nur einige Zentimeter stark — auf die unmittelbar der anstehende Fels folgt. Der Boden ist somit sehr undurchlässig.

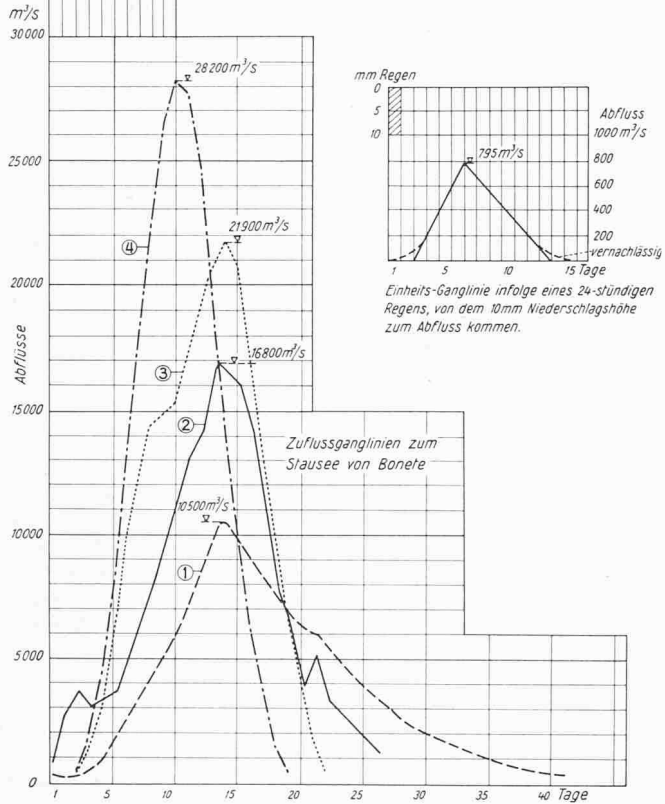
- 1 Projekt Hochwasser-Entlastung Bonete (ursprüngl. Spitze 9000 m<sup>3</sup>/s angenommen)
- 2 Hochwasser April 1959
- 3 Zehntägiger Berechnungsregen wie 2, aber um 30% vergrößert
- 4 Siebentägiger Berechnungsregen wie 2, aber um 30% vergrößert und auf 7 Tage konzentriert

Bild 5. Zuflussganglinien zum Stausee Bonete. Die Ganglinie des Hochwassers vom April 1959 hat die geschätzte Ganglinie, die seinerzeit dem Projekt für das Kraftwerk Rincon del Bonete zugrunde gelegt worden war, um fast das Doppelte überschritten

grössten Durchflüsse während 23 Jahren zeichnete man eine Frequenzkurve [1]. Dann extrapolierte man diese Kurve auf logarithmischem Papier geradlinig und nahm den geschätzten Wert mit einer wahrscheinlichen Erwartung von 1 mal alle 1000 Jahre als massgebendes Hochwasser für die Projektierung der Hochwasserentlastung. Dies ergab 9000 m<sup>3</sup>/s als grösste zu erwartende Spitze (sie wurde nachträglich auf 10 500 m<sup>3</sup>/s erhöht). Für die Basis der zugehörigen Ganglinie wurden 40 Tage angenommen (Bild 5). Einer solchen Ganglinie wäre Bonete auch wirklich gewachsen gewesen.

In erster Linie musste das in Zukunft zu erwartende grösste Hochwasser neu geschätzt werden. Man bediente sich dabei der Methode von Sherman [1], [3], der sog. Unit Hydrographs (Bild 5). Diese besteht bekanntlich darin, für isolierte eintägige Regen die dazugehörigen Abflüsse zu messen. Für einen bekannten mehrtägigen Regen kann dann umgekehrt auf den dazugehörigen Abfluss geschlossen werden, durch Anwendung des Superpositionsgesetzes auf die Teilregen der einzelnen Tage. Auch dies ist nur eine Näherungsmethode, aber sie ist logischer, denn sie geht auf die Grundursache des Abflusses zurück, nämlich den Regen.

Es handelte sich nun vorerst darum, eine Annahme zu treffen für einen möglichen Höchstregen, den sog. Berechnungsregen, im Einzugsgebiet von Bonete. Die exakte Methode erfordert eingehende Studien. Derartige Untersuchungen müssen im Teamwork zwischen dem Meteorologen, dem Hydrologen und dem Bauingenieur erfolgen. Es müssen unter anderem Messungen des Feuchtigkeitsgehaltes und der Temperaturdifferenzen der angesprochenen Luftmassen, für extreme Wetterlagen vorliegen. Durch den Vergleich mit den entsprechenden physikalisch möglichen Grenzwerten können daraus Vergrößerungsfaktoren abgeleitet werden. Solche Studien erfordern 1 bis 2 Jahre. Man musste daher im Fall Bonete aus zeitlichen Gründen vorerst eine gröbere Schätzung vornehmen. Bis zum Vorliegen der meteorologischen Studien nahm man den um 30 % vergrösserten Regen vom April als Berechnungsregen an. Dies führte zu einer möglichen Niederschlagsmenge von 24 km<sup>3</sup>, was bei einem Abflusskoeffizienten von 80 % einen möglichen extremen Zufluss in den See Bonete von 19 km<sup>3</sup> ergibt. Man verteilte den Berechnungsregen auf 10, bzw. 7 Tage und erhielt Zufluss-Spitzen zwischen 22 000 und 28 000 m<sup>3</sup>/s (Bild 5).

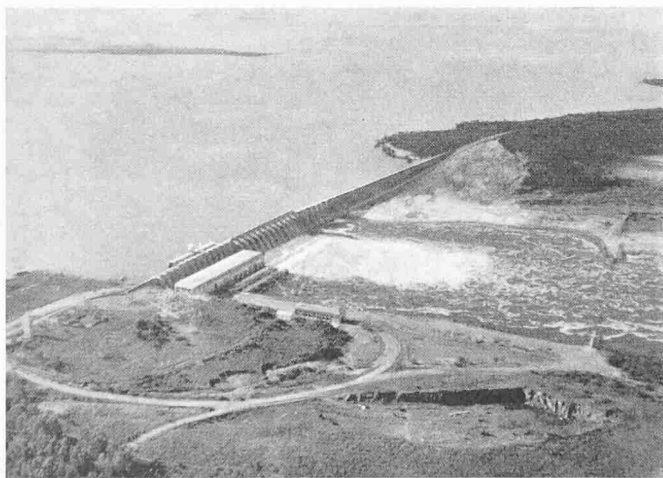
Bild 4. Kraftwerk Rincon del Bonete. Am rechtsufrigen Fuss der Sperre die Zentrale, daran anschliessend das Ueberfallwehr. Das Bild wurde nach der Dammüberflutung aufgenommen. Phot. A. Sonderegger

änderung und eine kleine Fließgeschwindigkeit. 1945 kam die erste hydraulische Zentrale Uruguays, das Talsperrenkraftwerk Rincón del Bonete am Rio Negro, in Betrieb (Bilder 3 und 4).

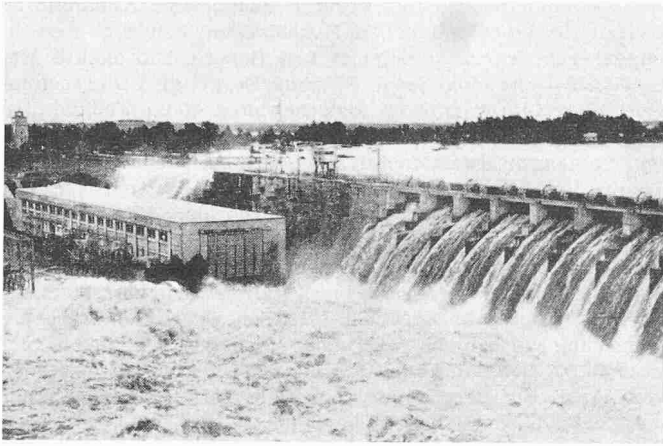
Bild 12 b. Kraftwerk Rincon del Bonete, Ansicht von Wehr und Zentrale am 23. April 1959 mittags 12.00 h. Am rechtsufrigen Dammende sieht man den überfluteten niedrigen Dammteil vor der Zentrale. Das Wehr entlastet rd. 7400 m<sup>3</sup>/s (Foto L. Plata, Montevideo)

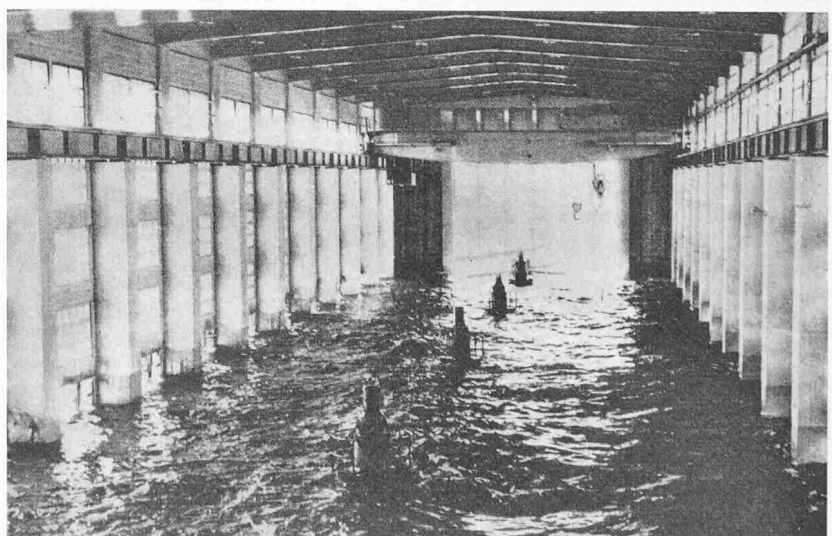
noch 80 cm. An diesem Tag sprengte man in der sog. «Operación Terraplen» im Seitendamm unter der Zufahrtsstrasse eine Bresche (Bild 11). Die zusätzliche Entlastung betrug über 1000 m<sup>3</sup>/s, sie konnte jedoch das Steigen des Sees nicht wesentlich beeinflussen und den Ueberlauf über die Dammkrone nicht verhindern. Dieser setzte am Abend des 20. April ein. Von da ab stellte der Damm ein einziges Ueberfallwehr dar. Gleichzeitig fand auch ein Umlauf um die Werksiedlung und um das linke Mauerende statt (Bilder 12a und b). Am 21. April wurde die Zentrale geschlossen und ganz Bonete militärisch evakuiert. Am selben Abend wurde der Maschinensaal vom Unterwasser her überflutet (Bilder 13a und b).

Bild 13 b. Maschinensaal der Zentrale Rincon del Bonete im Zeitpunkt der Ueberflutung, 27. April 1959 (Foto El Diario, Montevideo)

Der an das Wehr anschliessende linksufrige überspülte Maueranteil hat weder im Beton, noch in den Fundamenten Schaden genommen. Die Zentrale und die Nebenbauten wurden aber stark beschädigt, und es brauchte rund ein Jahr, bis man das Werk wieder in Betrieb nehmen konnte. Zwei Generatoren wurden getrocknet, die andern beiden neu gewickelt. Durch Stromausfall entstand ein Schaden von einer Mio Schweizer Franken pro Monat.

3. Die Zentrale Bonete ist gegen höhere Unterwasserstände zu schützen, damit sie nicht überflutet wird.
4. In Baygorria wurde in einem Seitendamm die Möglichkeit eines Notwehres geschaffen. Dieser Damm wurde als sog. Fuse-Plug ausgebildet, der im Notfall gesprengt wird. Dadurch wird die im Projekt vorgesehene Entlastungsmöglichkeit von 9000 auf 12 000 m<sup>3</sup>/s erhöht.

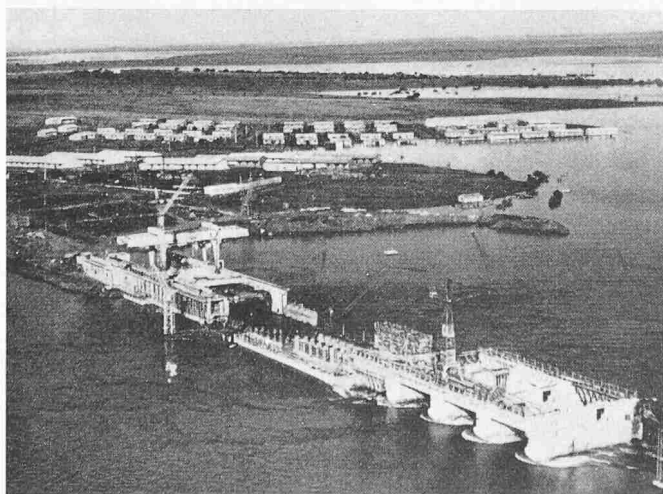
Bild 15. Die überflutete Baustelle des Kraftwerkes Rincon de Baygorria am 25. April 1959. Der Rio Negro führt ungefähr 11 500 m<sup>3</sup>/s. Der Wasserspiegel steht 28 m über dem Normalstand
