Vier Hochwasser-Katastrophen

Von G. Wüstemann, dipl. Ing.,
Generalsekretär des S. I. A., Zürich

1. Das Hochwasser des Rio Negro in Uruguay, April 1959

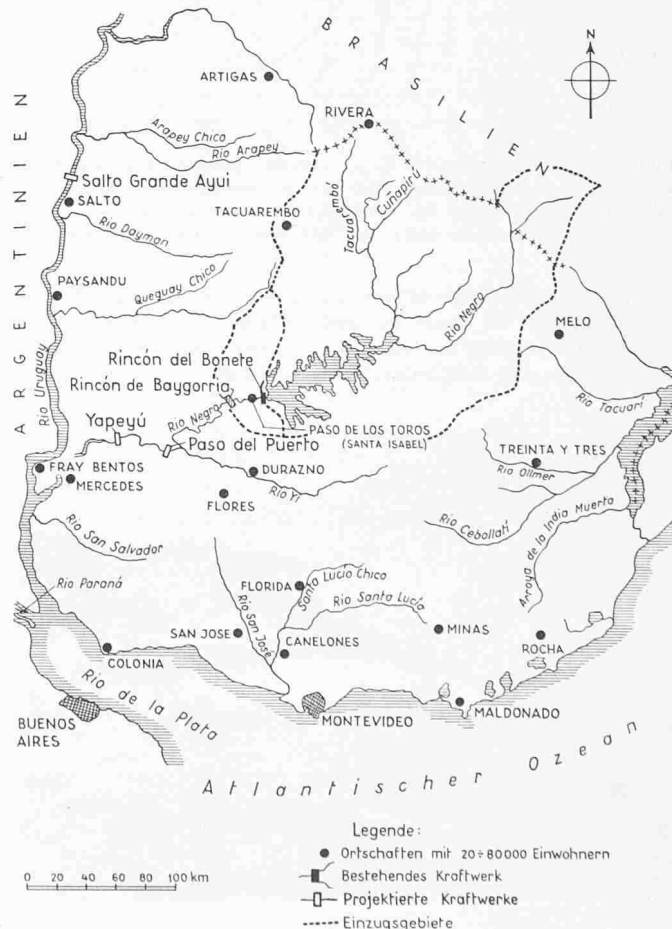
Bild 2. Uebersichtskarte von Uruguay mit den Einzugsgebieten der Kraftwerke Rincon del Bonete und Rincon de Baygorria am Rio Negro. Masstab 1:5 000 000

Uruguay ist mit einer Oberfläche von 187 000 km² die kleinste südamerikanische Republik. Es liegt am Rio de la Plata und dem Atlantischen Ozean; im Westen bildet der Rio Uruguay die Grenze mit Argentinien, im Norden grenzt es an Brasilien (Bild 2). Das Land ist sehr flach. Die höchste Erhebung reicht kaum über 500 m ü. M. Wald gibt es praktisch keinen. Der Boden besteht aus einer dünnen Humusschicht — stellenweise nur einige Zentimeter stark — auf die unmittelbar der anstehende Fels folgt. Der Boden ist somit sehr undurchlässig.

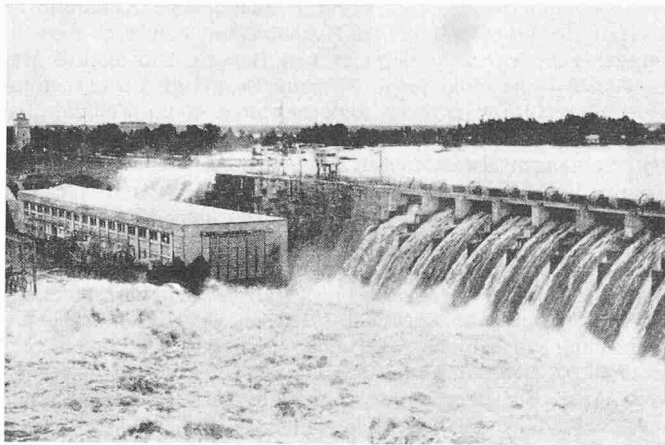
Bild 12 b. Kraftwerk Rincon del Bonete, Ansicht von Wehr und Zentrale am 23. April 1959 mittags 12.00 h. Am rechtsufrigen Dammende sieht man den überfluteten niedrigen Dammteil vor der Zentrale. Das Wehr entlastet rd. 7400 m³/s (Foto L. Plata, Montevideo)

Am 23. April erreichte der See die höchste Kote von 85,01 m; die Ueberfallhöhe über die Mauerkrone betrug 70 cm. Das Unterwasser stand 3 m über dem Eingangspodest der Zentrale. Der See hatte die dreifache Oberfläche des Bodensees und einen Inhalt von 16 km³ erreicht; dies entspricht dem mittleren Abfluss des Rio Negro während eines ganzen Jahres. Das Wehr entlastete 7400 m³/s, über die Mauerkrone liefen 600 m³/s, aus der gesprengten Bresche flossen 1500 m³/s, so dass der totale Seeausfluss 9500 m³/s betrug. Der Ueberlauf über die Dammkrone dauerte volle 7 Tage.

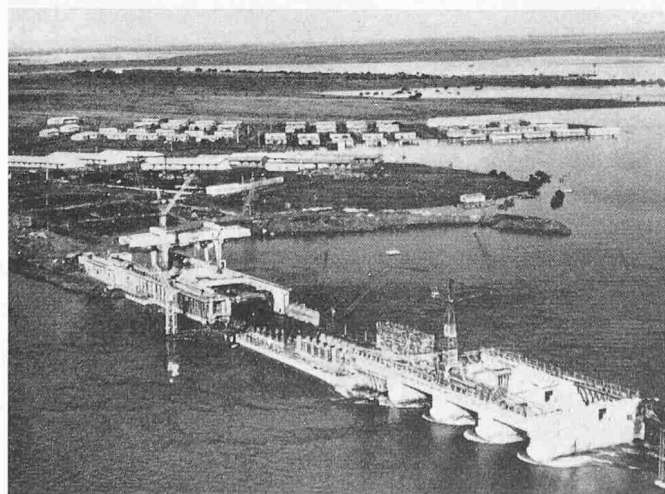
Bild 15. Die überflutete Baustelle des Kraftwerkes Rincon de Baygorria am 25. April 1959. Der Rio Negro führt ungefähr 11 500 m³/s. Der Wasserspiegel steht 28 m über dem Normalstand
