Utilisation de pieux forés, Système Rodio, dans un cas spécial de fondation d'immeubles

Zeitschrift: **Schweizerische Bauzeitung**

Par Ernest Kissenpfennig, ing. dipl. EPUL, Swissboring Outremer S. A., Zurich

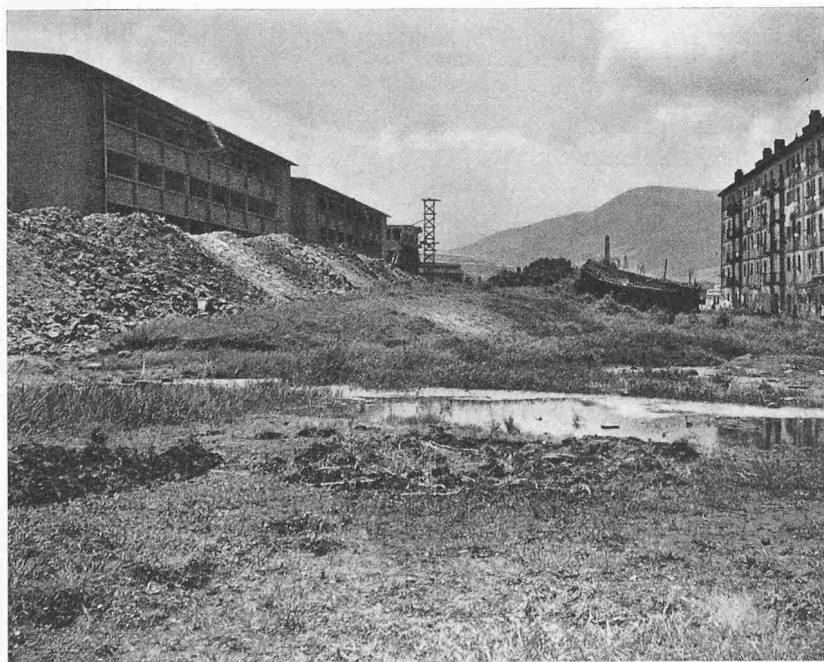
Fig. 2. Vue du glissement

Comme premières constatations on découvrit quelques fissures anodines dans les structures en béton armé. On décida alors un renforcement des poutres, sans toucher cependant à la fondation et l'on réussit ainsi à arrêter pendant un certain temps la formation de nouvelles fissures. Quelques six mois plus tard, et après une période de pluies intenses, nous fûmes appelés pour constater de nouveaux accidents. Un glissement général s'était produit, dont l'axe était à peu près parallèle aux bâtiments 2 et 3. Sur la figure 2 on voit parfaitement ce glissement; de gauche à droite sur la photographie on remarque les immeubles en construction, le remblai, la surélévation du terrain naturel due au glissement, une petite baraque inclinée qui initialement était horizontale, comme le terrain d'ailleurs, et, tout à fait à droite, d'autres immeubles construits il y a plus d'un demi siècle. La figure 3 représente la coupe transversale du glissement, d'après les nivellements.

En même temps que se produisait ce glissement, de nouvelles fissures apparaissaient dans la structure des bâtiments No. 2, 3 et 4. Il n'y avait pas de doute possible: le remblai, en chargeant la couche de limon, avait provoqué ce glissement et l'on craignait que les poussées horizontales, ajoutées aux nouvelles surcharges produites par frottement négatif, aient provoqué la rupture de quelques pieux.

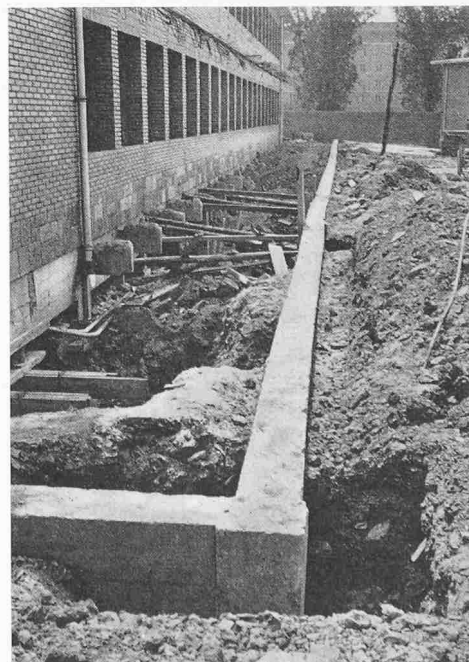
Fig. 4. Déformations horizontales d'une poutre. Puits de reconnaissance

Afin de reconnaître l'état des piliers et surtout celui des poutres de liaison, on excava le remblai en plusieurs points le long des façades. On constata la présence de nombreuses fissures, spécialement au droit des appuis; quelques piliers étaient également fissurés. En observant de près les lèvres des fissures dans les poutres de liaison, on put parfaitement constater que la rupture verticale avait été presque toujours accompagnée d'un déplacement horizontal. La présence d'eau au niveau des poutres de liaison ne permit pas d'approfondir davantage les excavations pour examiner l'état des pieux.

La grandeur des déplacements horizontaux se voit dans la figure 4, où l'on peut constater que la longrine extérieure au bâtiment No. 4, fondée également sur pieux et prévue pour supporter un porche, a subi une déformation horizontale, sous la poussée des remblais, supérieure à 30 cm. Il est très probable que le mode d'exécution des remblais ait également contribué à ce résultat.
