Utilisation de pieux forés, Système Rodio, dans un cas spécial de fondation d'immeubles

Par Ernest Kissenpfennig, ing. dipl. EPUL, Swissboring Outremer S. A., Zurich

Nous allons décrire succinctement un cas concret de fondation d'immeubles, réalisée à l'aide de pieux forés, dans lequel les hypothèses du calcul ne correspondaient plus à l'état final des surcharges. Une série de pieux s'était rompue

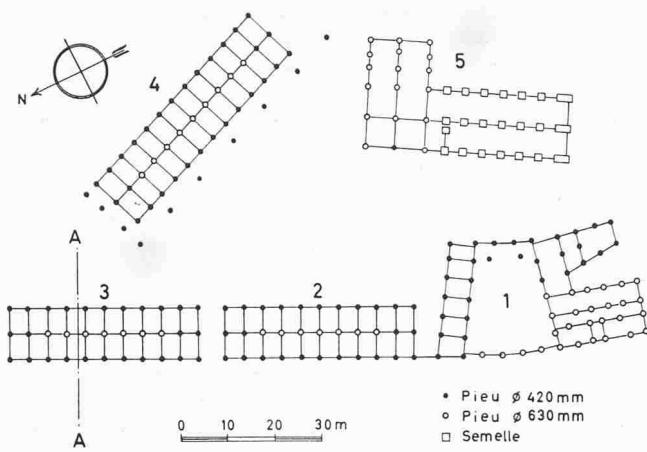
L'emplacement prévu pour la construction de cinq immeubles (fig. 1) avait été reconnu préalablement par une campagne de sondages indiquant que le terrain de fondation était un limon organique; son épaisseur variait entre 3 et 20 m sur le fond rocheux, consistant essentiellement en une masse crétacique schisteuse avec, accidentellement, des calcaires, des intrusions de psammite et quelques veines de calcite. Au vu de ces résultats, on décida de fonder les bâtiments sur des pieux forés type colonne, devant s'encastrer de 0,50 à 2 m dans la marne, selon le degré de décomposition de celle-ci, et la pente du fond rocheux. Une exception fut faite pour l'extrémité du bâtiment No. 5, où l'on renonça aux pieux, du fait que le rocher se trouvait à faible profondeur dans cette zone. Dans l'étude de la fondation on prévoyait l'emploi de pieux de Ø 420 mm avec armature longitudinale de 5 Ø 14 mm pour les charges allant jusqu'à 45 t; pour les charges supérieures, jusqu'à 75 t, on utilisait des pieux Ø 630 mm armés de 6 Ø 16 mm.

Fig. 1. Plan d'ensemble des fondations, échelle 1:1600

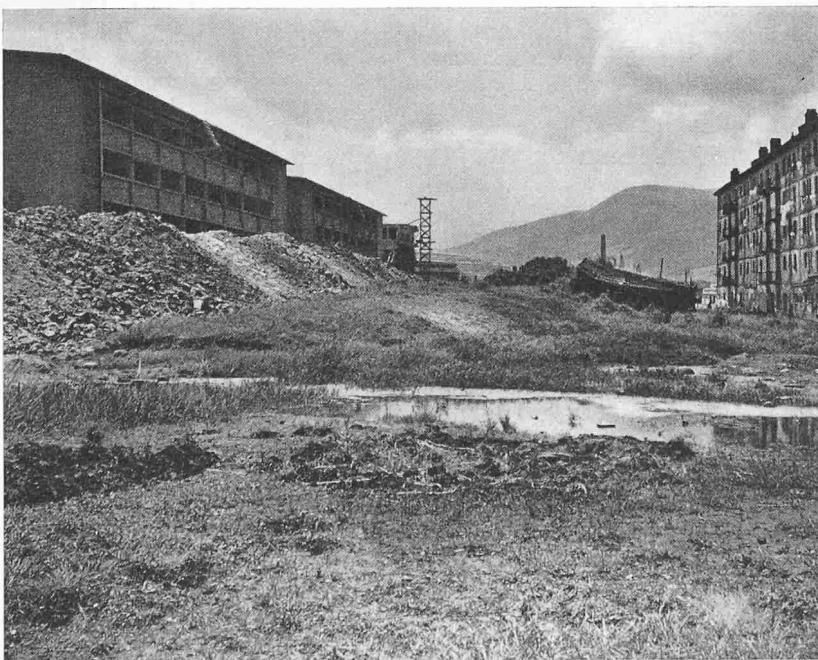
Comme premières constatations on découvrit quelques fissures anodines dans les structures en béton armé. On décida alors un renforcement des poutres, sans toucher cependant à la fondation et l'on réussit ainsi à arrêter pendant un certain temps la formation de nouvelles fissures. Quelques six mois plus tard, et après une période de pluies intenses, nous fûmes appelés pour constater de nouveaux accidents. Un glissement général s'était produit, dont l'axe était à peu près parallèle aux bâtiments 2 et 3. Sur la figure 2 on voit parfaitement ce glissement; de gauche à droite sur la photographie on remarque les immeubles en construction, le remblai, la surélévation du terrain naturel due au glissement, une petite baraque inclinée qui initialement était horizontale, comme le terrain d'ailleurs, et, tout à fait à droite, d'autres immeubles construits il y a plus d'un demi siècle. La figure 3 représente la coupe transversale du glissement, d'après les nivelingements.

En même temps que se produisait ce glissement, de nouvelles fissures apparaissaient dans la structure des bâtiments No. 2, 3 et 4. Il n'y avait pas de doute possible: le remblai, en chargeant la couche de limon, avait provoqué ce glissement et l'on craignait que les poussées horizontales, ajoutées aux nouvelles surcharges produites par frottement négatif, aient provoqué la rupture de quelques pieux.

Fig. 2. Vue du glissement

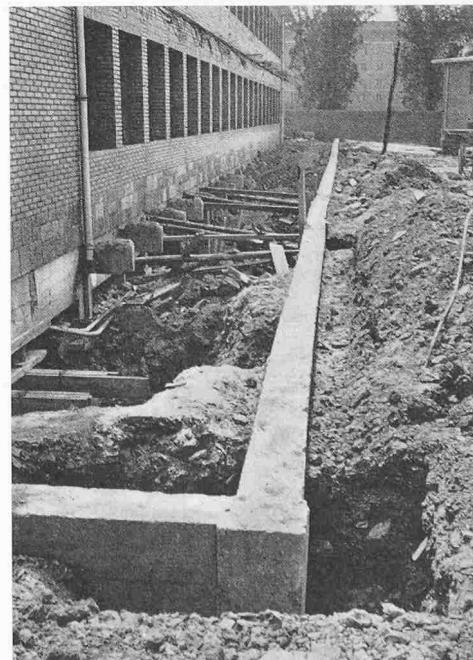
Fig. 4. Déformations horizontales d'une poutre. Puits de reconnaissance

Afin de reconnaître l'état des piliers et surtout celui des poutres de liaison, on excava le remblai en plusieurs points le long des façades. On constata la présence de nombreuses fissures, spécialement au droit des appuis; quelques piliers étaient également fissurés. En observant de près les lèvres des fissures dans les poutres de liaison, on put parfaitement constater que la rupture verticale avait été presque toujours accompagnée d'un déplacement horizontal. La présence d'eau au niveau des poutres de liaison ne permit pas d'approfondir davantage les excavations pour examiner l'état des pieux.

La grandeur des déplacements horizontaux se voit dans la figure 4, où l'on peut constater que la longrine extérieure au bâtiment No. 4, fondée également sur pieux et prévue pour supporter un porche, a subi une déformation horizontale, sous la poussée des remblais, supérieure à 30 cm. Il est très probable que le mode d'exécution des remblais ait également contribué à ce résultat.

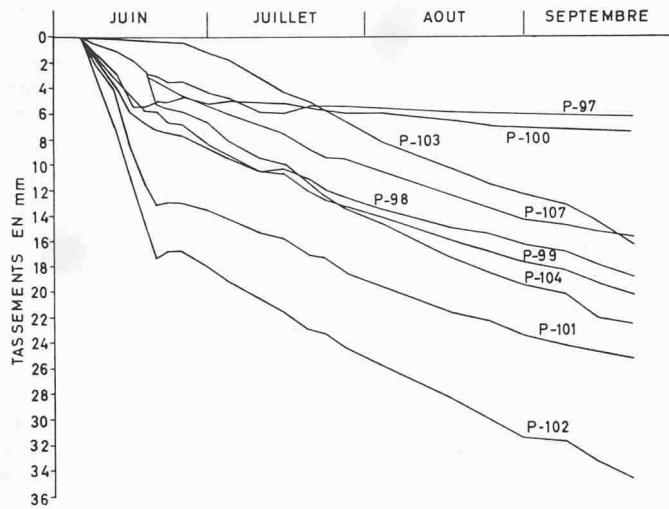
Fig. 5. Tassements mesurés de la façade sud-est de l'immeuble No. 3 en fonction du temps

Des nivelllements périodiques des piliers ont permis de tirer des conclusions concrètes sur le comportement des pieux. La figure 5 montre, à titre d'exemple, quelques courbes d'affaissement du bâtiment No. 3, ne laissant aucun doute sur la rupture des pieux. Les courbes de tassement des piliers No. 97 et 100 montrent l'arrêt du phénomène dans les zones où l'on avait excavé le remblai pour reconnaître l'état des piliers et des longrines. On pouvait observer d'une façon systématique que les pieux de $\varnothing 630$ mm, situés à l'intérieur des bâtiments, avaient résisté aux efforts supplémentaires; des tassements allant de 5 à 35 mm, dans l'espace de 4 mois,

correspondaient exclusivement aux piliers de la périphérie des bâtiments, fondés sur pieux de $\varnothing 420$ mm.

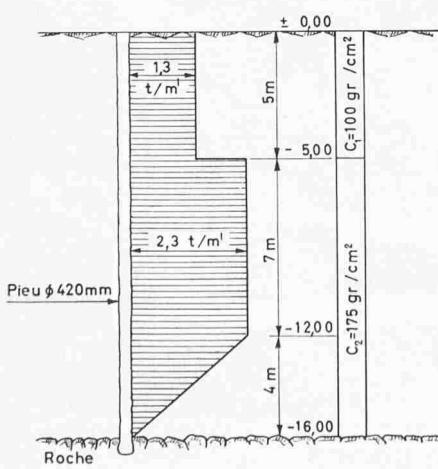
La figure 6 donne schématiquement le frottement négatif F :

$$F = \frac{1}{2} \cdot 4,00 \cdot 2,3 + 7,00 \cdot 2,3 + 5,00 \cdot 1,3 = 27 \text{ t}$$

Avec le temps, le tassement de 10 cm augmentera et avec lui le frottement négatif, pour se rapprocher asymptotiquement d'une valeur théorique limite, égale à: $F = 11,00 \cdot 2,3 + 5,00 \cdot 1,3 = 31,8 \text{ t}$, soit de 18 % supérieur à la valeur correspondante au tassement de 10 cm en surface.

Fig. 6. Frottement négatif sur les pieux,
échelle 1:300

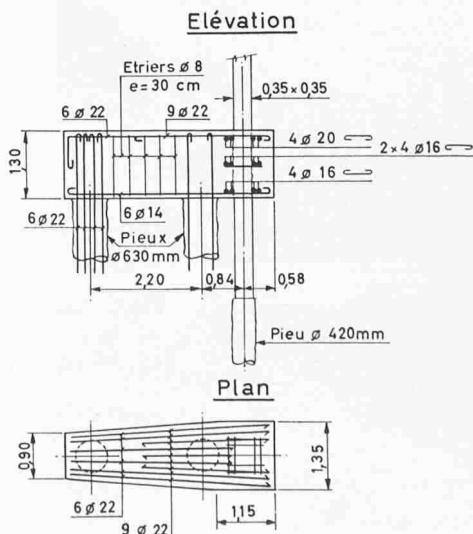
Fig. 7. Reprise en sousœuvre des fondations

Pour remplacer les pieux de Ø 420 mm de façade, sérieusement affectés, et afin d'éviter la construction de

nouveaux pieux à l'intérieur des bâtiments, solution qui s'avérait très onéreuse, on décida l'exécution, à l'extérieur de chaque pilier, d'une paire de pieux Ø 630 mm, travaillant l'un à compression et l'autre à traction, comme l'indique la figure 7. Après ces travaux de réfection des fondations on observa la stabilisation totale des tassements, surveillés continuellement par des nivelllements et on procéda finalement à la réparation des parties endommagées dans les façades des bâtiments.

Une fois les travaux de reprise en sous-œuvre complètement terminés, on contrôla l'efficacité de la solution adoptée en chargeant simultanément tous les étages des bâtiments à raison de 500 kg/m². Lors de ces essais de charge, aucun pilier ne présenta un tassement, mesuré à l'aide de fleximètres, supérieur à 0,6 mm, c'est-à-dire correspondant à l'élasticité du béton. Si au moment de l'étude des fondations on avait connu le futur projet d'urbanisation, demandant la mise en place d'un remblai important, on aurait pu prévoir l'exécution de pieux lubrifiés, tous du diamètre 630 mm, évitant ainsi les perturbations graves qui se sont produites par la suite.
