Zeitschrift: Schweizerische Bauzeitung
Herausgeber: Verlags-AG der akademischen technischen Vereine
Band: 81 (1963)
Heft: 28

Abpressversuche an einem mit Metallfolien gedichteten Versuchsstollen

Von Wolfgang Veigl, dipl. Ing. S. I. A., Motor-Columbus AG., Baden

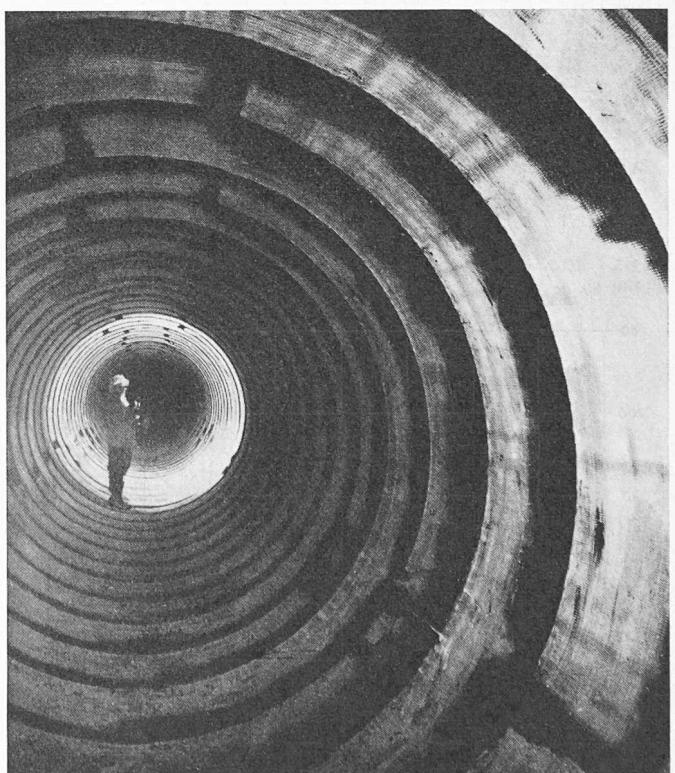
Bild 2. Zuleitungsleitung bei der Kavernenzentrale Ferrera, mit Flexolite-Folie ausgekleidet

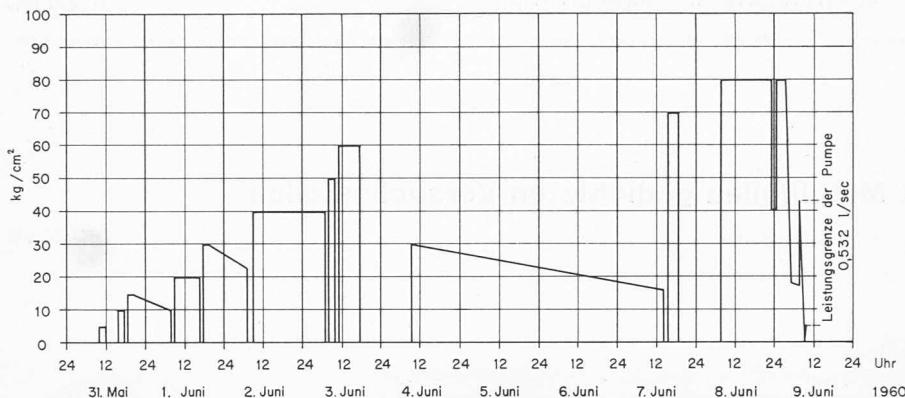
Bild 3. Druckverlauf der Abpress-Versuche im Stollen Ferrera

Nachdem die Kammer am 28. Mai 1960 gefüllt worden war, wurde 3 Tage später mit den stufenweisen Druckversuchen begonnen. Der Druckverlauf des Versuchsprogrammes geht aus Bild 3 hervor. Die waagrechten Druckbegrenzungen gelten für diejenigen Zeitspannen, während welchen zum Zwecke konstanten Druckes periodisch Wasser nachgepumpt worden war. Die schrägen Linien zeigen den Druckabfall ohne Wasserzufuhr. Die Bilder 4 und 5 vermitteln einen Überblick über die gepumpten Wassermengen, bezogen auf eine Oberfläche von 1000 m², die zur Erhaltung des jeweiligen Druckes nötig waren. Es fällt auf, dass diese Mengen pro Zeiteinheit während der ersten Stunde sehr stark abnahmen und nach 2 bis 3 Stunden einen zeitlich nahezu konstanten Wert annahmen. Dies geht besonders deutlich aus

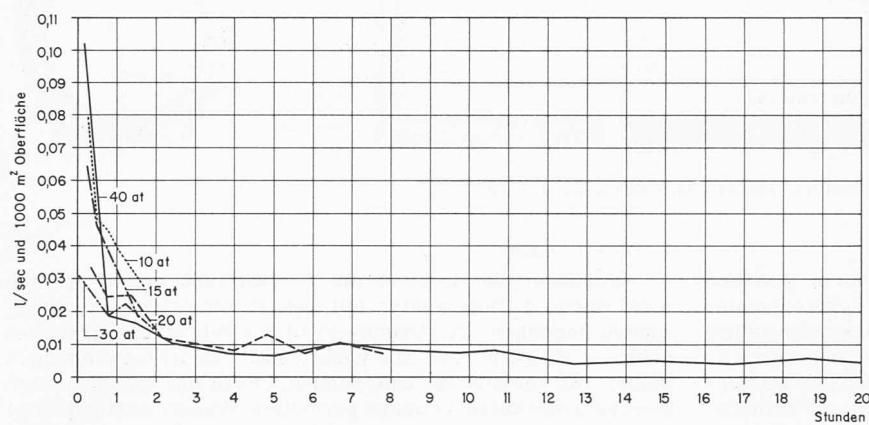
Bild 4. Für die Druckhaltung gepumpte Wassermengen, Stufen 10 bis 40 at

den beiden Dauerversuchen bei Drücken von 40 und 80 at hervor. Zahlenmäßig schwanken die zur weiteren Druckerhaltung nötigen Wassermengen zwischen 0,005 und 0,01 l/s und 1000 m².

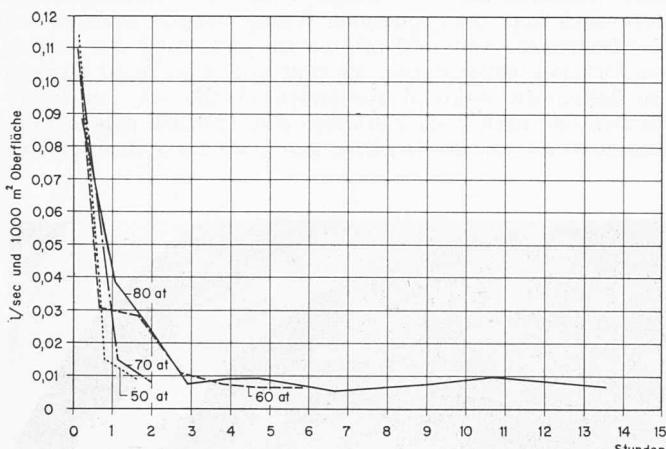
Bild 5. Für die Druckhaltung gepumpte Wassermengen, Stufen 50 bis 80 at

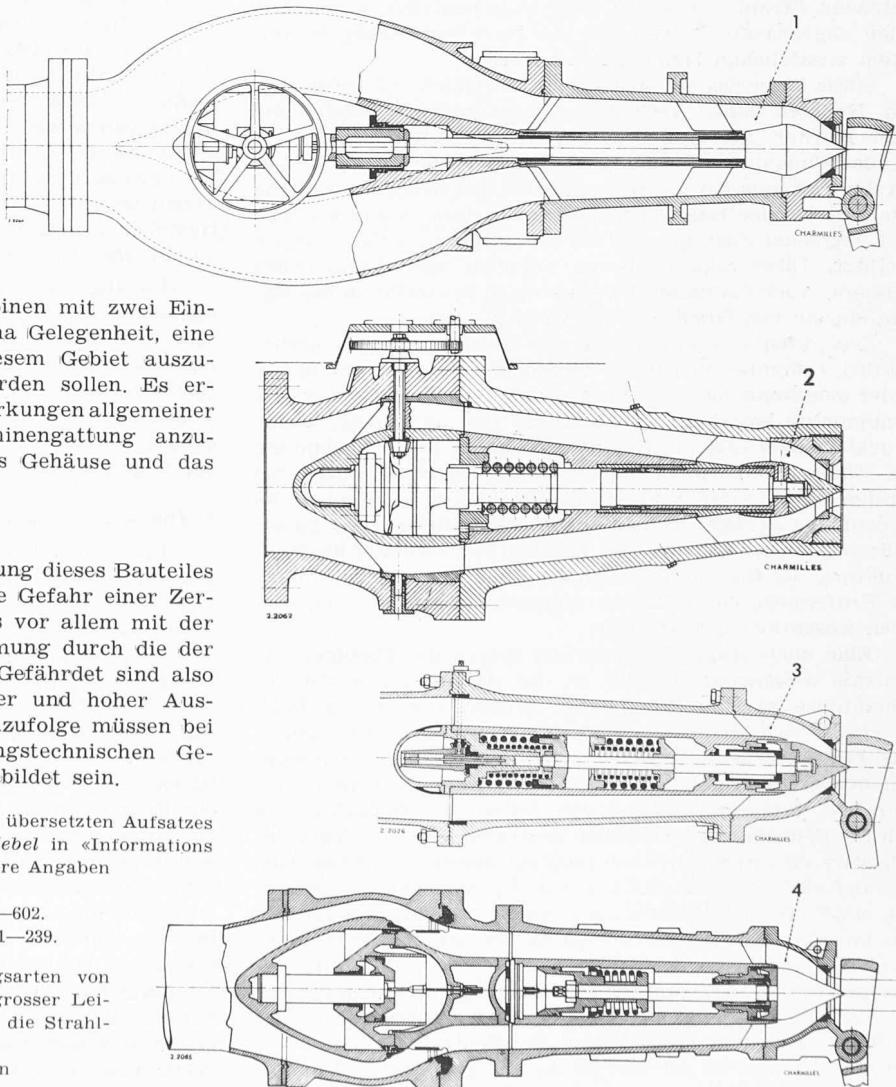
Bild 1. Vergleich verschiedener Ausführungsarten von gradlinigen Einlaufdüsen für Peltonturbinen grosser Leistungen. Der Maßstab wurde so gewählt, dass die Strahldurchmesser gleich gross sind.

1 Fionnay Grande Dixence 3 Rothenbrunnen
2 Miéville 4 Ackersfond
