Artikel: Eisenbahnbrücke der Schweizerischen Aluminium AG über die Rhone bei Steg: Deformationsmessungen und Belastungsversuche
Autor: Ensner, K.
DOI: <https://doi.org/10.5169/seals-67498>

Deformationsmessungen und Belastungsversuche

Von K. Ensner, dipl. Ing., Bern

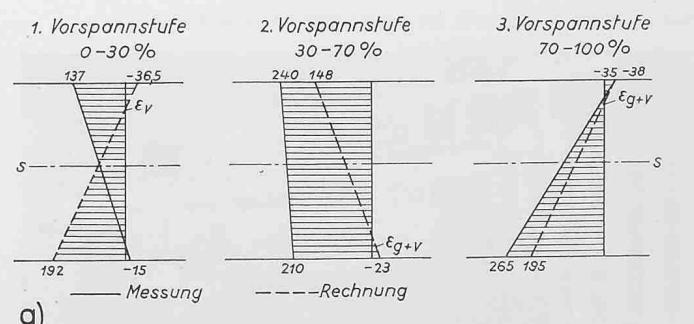
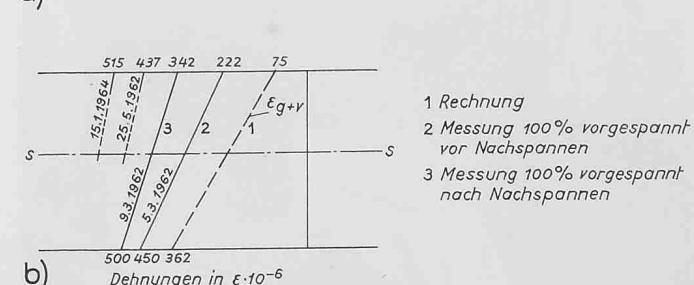
Vor und nach jeder Vorspannstufe wurden die aus dem Spannvorgang hervorgerufenen Dehnungen mit einem Setzdehnungsmesser System Meyer-Howard gemessen. Als Beispiel sind die Resultate im Schnitt I in der Mitte der Hauptöffnung graphisch dargestellt (Bild 2a).

Bild 2. Vorspannen der Brücke: a) Dehnungen im Schnitt I in $\epsilon \cdot 10^{-6}$; b) Gesamtverformungen (elastisch und plastisch) nach erfolgter Vorspannung

teilweise entlastet. Rechnerisch kann dieser Anteil kaum erfasst werden. Im vorliegenden Fall ergibt die Auswertung der Messresultate, dass das Gerüst nach dieser ersten Vorspannphase noch rd. 25% des Eigengewichts trägt.

Das Absenken des Lehrgerüstes erfolgte erst nach Abschluss der zweiten Vorspannphase auf 70% der Totalkraft. Das Aufbringen dieses zweiten Teils der Vorspannung auf 70% erstreckte sich gesamthaft über 10 Tage. Bei den ermittelten Dehnungen zeigt sich deshalb deutlich der Einfluss des Kriechens des Betons.

Die letzte Vorspannphase, bei der die Kabel auf die volle vorgesehene Kraft gespannt wurden, dauerte ebenfalls einige Tage. Da zu diesem Zeitpunkt infolge Wegfalls des Lehrgerüstes eindeutige statische Verhältnisse vorlagen, zeigte sich für diesen Teil eine gute Übereinstimmung der gemessenen mit den errechneten Werten.

In Bild 2b sind die gemessenen Dehnungsdiagramme nach dem Vorspannen für verschiedene Zeitpunkte dargestellt. Aus diesen gemessenen Werten wurden die entsprechenden φ' -Werte berechnet und in Bild 7 in Funktion der Zeit aufgetragen. Dabei wurden die bleibenden Verformungen für alle Vorspannstufen durch die elastische Verformung für die gesamte Vorspannung dividiert. Die so erhaltenen φ' -Werte entsprechen also nicht der üblichen Definition und enthalten noch den Anteil des Schwindens.

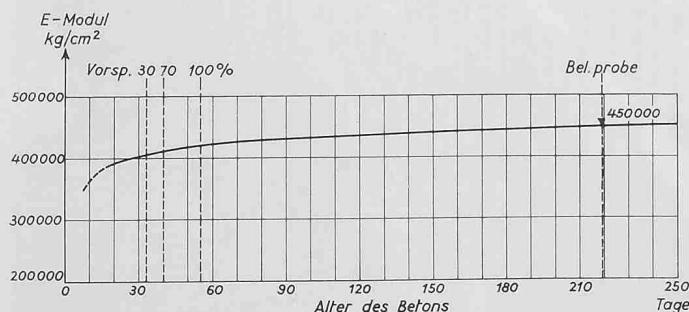
Als Grundlage für die Auswertungen wurde deshalb jeweils der in Bild 1 dargestellte E-Modul verwendet. Der Verlauf der Kurve ist aus den Mittelwerten der Probekörper bestimmt worden. Für hochwertigen Beton liegen die Werte wohl verhältnismässig tief, was auf das etwas glimmerhaltige Kiesmaterial zurückzuführen ist. Aehnliche Verhältnisse trifft man übrigens oft in verstärktem Ausmass bei

Bild 1. E-Modul-Werte, aus den Mitteln der Probekörper ermittelt

Die Abweichung der gemessenen Durchbiegungen von den aus dem Modellversuch gewonnenen Werten ist unbedeutend. Diese gute Uebereinstimmung bestätigt übrigens, dass der E-Modul den Angaben von Bild 1 gut entspricht. Nach den Modellmessungen waren bei den Widerlagern geringe horizontale Bewegungen der Brückenenden zu erwarten. Die Messungen zeigten aber dort nur unbedeutende seitliche Verschiebungen. Offenbar werden diese Bewegun-

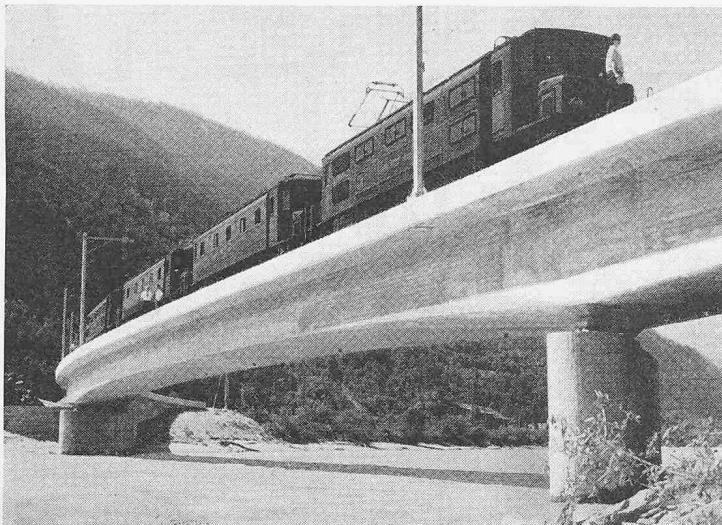
Bild 4. Belastung der Mittelloffnung durch vier Lokomotiven Typ Ae 4/7

Die Belastungsprobe der Brücke erfolgte am 19. August 1962. Es wurden dazu vier Lokomotiven vom Typ Ae 4/7 mit einem Gewicht von je rd. 123 t verwendet, was eine Gesamtbelastung der Mittelöffnung von nahezu 500 t oder 7,2 t/m ergibt. Die Dehnungen wurden mit mechanischen Tensometern an 35 Stellen gemessen und die Durchbiegungen mit Messuhren und optischen Instrumenten an 12 Punkten ermittelt. Ausserdem wurde die Verformung der Brücke an weiteren 18 Punkten durch ein Präzisions-Nivellement festgehalten. Alle Messungen sind für drei verschiedene Laststellungen durchgeführt worden (Bilder 4 und 5).

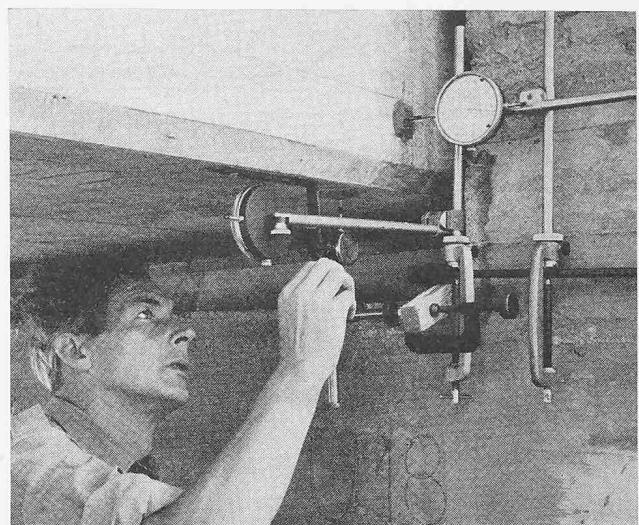
Bild 5. Messung der Verschiebungen der Brücke nach drei Komponenten mit Messuhren beim Widerlager Seite Steg

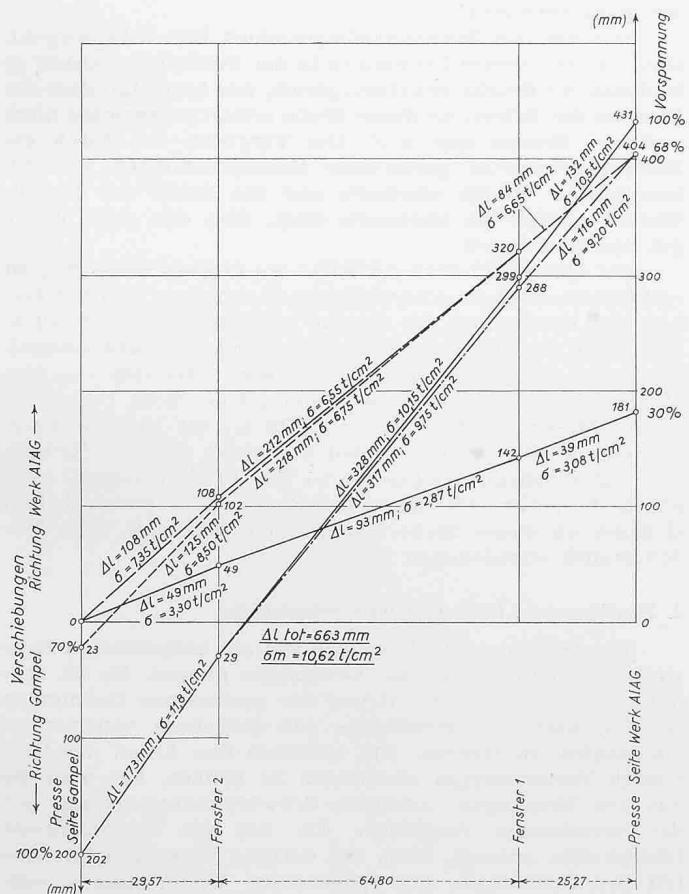
Bild 3. Längsbewegungen verschiedener Stellen des oberwasserseitigen Vorspannkabels (vgl. untenstehende Tabelle)

Neben den Dehnungsmessungen wurden während den Vorspannarbeiten auch die Bewegungen des Kabels verfolgt. Damit die Verschiebungen der betreffenden Punkte gemessen werden konnten, wurden in der Nähe der Pfeiler zwei Fenster angeordnet. Die festgestellten Verschiebungen sind in Bild 3 dargestellt. Man kann nach dieser Darstellung aufgrund der gemachten Beobachtungen die einzelnen Arbeitsvorgänge verfolgen. Beispielsweise erkennt man, dass das Kabel zuerst Seite Werk auf 30 % vorgespannt wurde, wobei der Spannweg 181 mm betrug, und gleichzeitig beim Fenster 1 eine Verschiebung von 142 mm stattfand. Bei der zweiten Vorspannstufe wurde das Kabel zuerst auf der Seite Werk auf 68 % und nachher Seite Station Gampel auf 70 % des Endwertes vorgespannt.

Die daraus erhaltenen mittleren Stahlspannungen zeigen eine recht gute Übereinstimmung mit den berechneten Werten. Sie liegen überall zwischen den für die Reibungskoeffizienten $\mu = 0.1$ und $\mu = 0.2$ berechneten Spannungen.

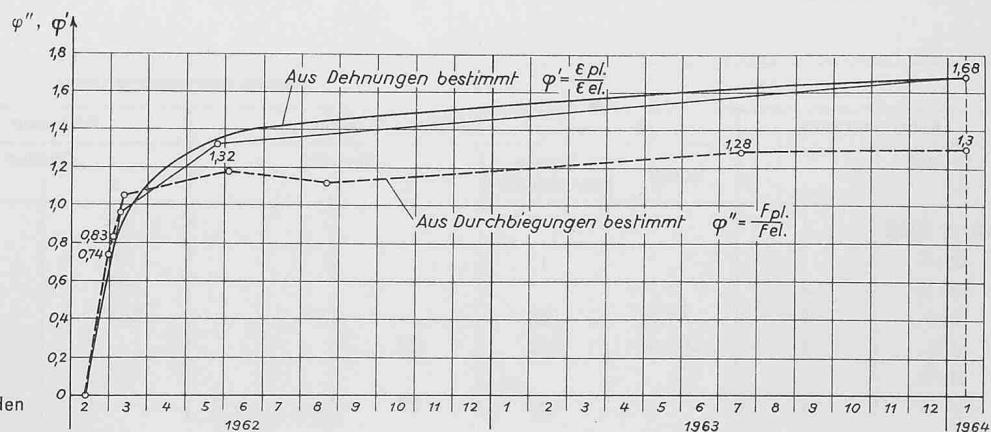
Bild 7. Einfluss von Kriechen und Schwinden

Berechnet man auch aus den gemessenen Durchbiegungen das Verhältnis der festgestellten bleibenden Ueberhöhung zur ermittelten elastischen Durchbiegung für die ständigen Lasten im Endzustand, so erhält man analoge φ'' -Werte, die also lediglich aus den vertikalen Verformungen gewonnen wurden. Diese Werte liegen tiefer als die aus den Dehnungen ermittelten. Da das Schwinden des Betons kleinen Einfluss auf die Durchbiegungen haben kann, wohl aber das Kriechen, kann der Unterschied der beiden Werte nur auf das Schwinden zurückgeführt werden. Berechnet man aus dieser Differenz den Anteil des Schwindens, so erhält man eine spezifische Dehnung von $\epsilon = 82 \cdot 10^{-6}$. Dieser Wert entspricht übrigens gut den Erfahrungen, die man bei anderen ausgeführten Bauwerken gemacht hat.

Die ermittelten φ -Werte scheinen wohl auf den ersten Blick sehr gering zu sein. Wenn man aber berücksichtigt, dass die erste Vorspannstufe 60 Tage nach dem Betonierbeginn und die vollständige Vorspannung erst 85 Tage nach Beginn aufgebracht wurden, dann entsprechen die gefundenen Werte gut den bisher gemachten Erfahrungen.

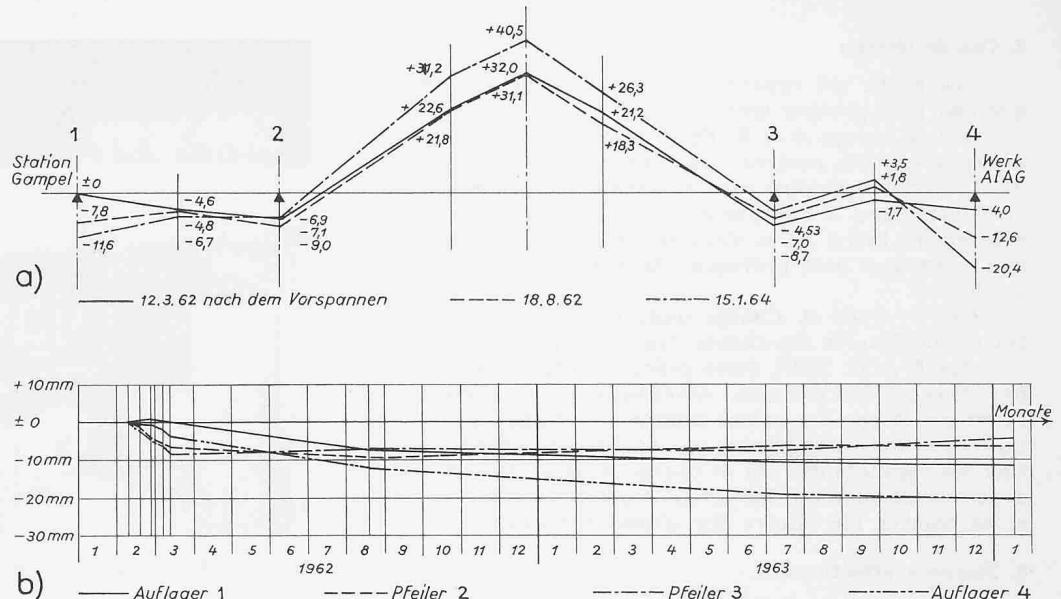
Bild 8. Ergebnisse der Messungen:

- a) Verformungen der Brückenaxe;
- b) Setzungen der Auflager und Pfeiler 1952 bis 1964

der ungünstigsten Stelle von 20 mm berücksichtigt, wobei angenommen wurde, dass die übrigen Auflagerpunkte ruhig bleiben. Die über zwei Jahre durchgeföhrten Nivellemente, deren Ergebnisse in Bild 8 graphisch dargestellt wurden, zeigen, dass bereits Setzungen von 20 mm beim Widerlager Seite Steg erreicht worden sind. Allerdings wird der durch die Berechnung angenommene ungünstigste Fall dadurch nicht erreicht, da die Setzungen der Pfeiler im gleichen Sinne auf das Tragwerk entlastend wirken.

Die dargestellten Verformungen der Brückenaxe geben gleichzeitig die Hebung der Mittelloffnung durch das Kriechen und die Aenderungen durch die Auflagerensenken wieder. Die Setzungen der Widerlager dürften auf die durch die Wasserfassungen verursachte Absenkung des Grundwasserspiegels zurückzuführen sein.
