Zeitschrift: Schweizerische Bauzeitung

Band: 82 (1964)

Artikel: Der restaurierte Kreuzgang beim Grossmünster in Zürich

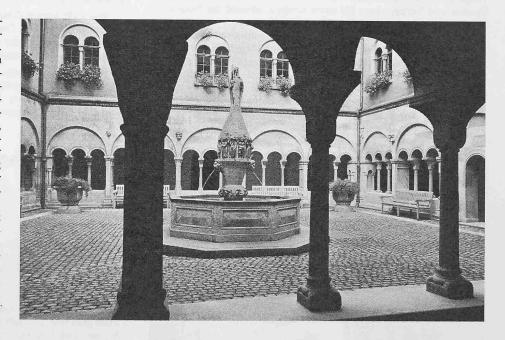
Mitte: Der Hof des Kreuzganges beim Grossmünster in Zürich vor der 1963 beendeten Restauration (gegen Nordosten)

Die Hoffassaden des Wegmannschen Schulhausbaus waren mit einem rauhen, unansehnlichen Besenwurf versehen, die neuromanischen Korridorfenster stark verwittert und defekt, ebenso das Steingesimse mit dem Flechtband, das beim alten Kreuzgang nur auf einer Seite angebracht war, heute aber den Hof allseitig umschliesst. Defekt waren auch die Pilaster und ein grosser Teil der kleinen Kreuzgangsäulen. Nach allen alten Beschreibungen des Kreuzganges bestanden diese Säulen aus rotem Sandstein, auch die Keilsteine der Bogen wiesen einen Wechsel in der Färbung des Materials auf. Da nun bei der Restaurierung viele Säulen ersetzt werden mussten, entschied man sich, die neuen Säulen in rotem Sandstein ausführen zu lassen. Die Auffindung eines roten Säulenschaftes anlässlich der archäologischen Untersuchung des Hofes bestätigte die Richtigkeit dieser Anordnung. Da Anhaltspunkte fehlten, wurde aber auf eine weitere Verwendung von farbigem Sandstein verzichtet.

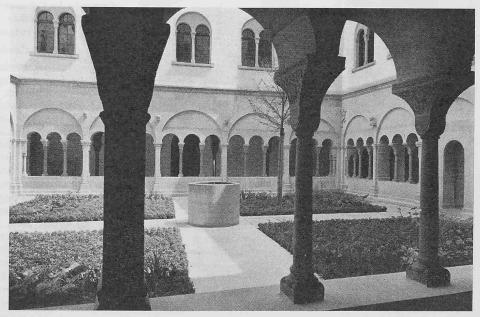
Unten: Der restaurierte Kreuzgang mit dem neugestalteten Hof. Leitung: R. A. Wagner, Büro für Altstadtsanierung der Stadt Zürich. Im Rahmen des fein strukturierten Kreuzganges empfindet der eine oder andere Besucher den zylindrischen Brunnentrog vielleicht etwas fremd und «lapidar», wenn auch die zu dieser abstrakten Form führenden Ueberlegungen (siehe Text) durchaus verständlich erscheinen

Voraussetzung für das Gelingen dieser Arbeit war die Entfernung des allzu mächtigen Karls-Brunnens (der anderweitig verwendet werden soll), wodurch der Hof an Weite gewonnen hat. Der Brunnen wurde durch eine Neuschöpfung in der Form eines schlichten Zylinders ersetzt. Dieser neue Brunnen, der zu den roten Sandsteinsäulen Beziehung aufnimmt, erinnert entfernt an einen klösterlichen Ziehbrunnen, ohne einen solchen zu imitieren.

Der Hof ist von Plattenwegen in der Form eines Kreuzes durchschnitten. Von Buchs eingerahmte Beete sind mit Immergrün, Blumen und Gewürzkräutern bepflanzt, und ein Lindenbaum bringt die notwendige Auflockerung in die strenge Anlage.
