**Zeitschrift:** Schweizerische Bauzeitung  
**Herausgeber:** Verlags-AG der akademischen technischen Vereine  
**Band:** 82 (1964)  
**Heft:** 39

**Artikel:** Der restaurierte Kreuzgang beim Grossmünster in Zürich  
**Autor:** [s.n.]  
**DOI:** <https://doi.org/10.5169/seals-67582>

# Der restaurierte Kreuzgang beim Grossmünster in Zürich

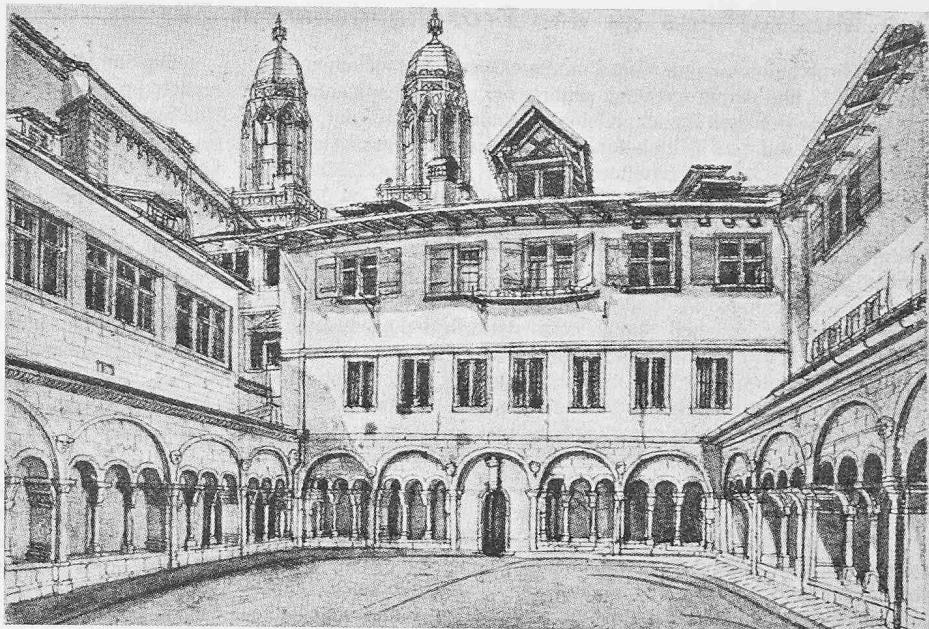
Oben: Hofansicht gegen Nordwesten. Links anschliessend der Grossmünsterchor. Zeichnung von F. Schmid, 1845 (Sammlung der Antiquarischen Gesellschaft)

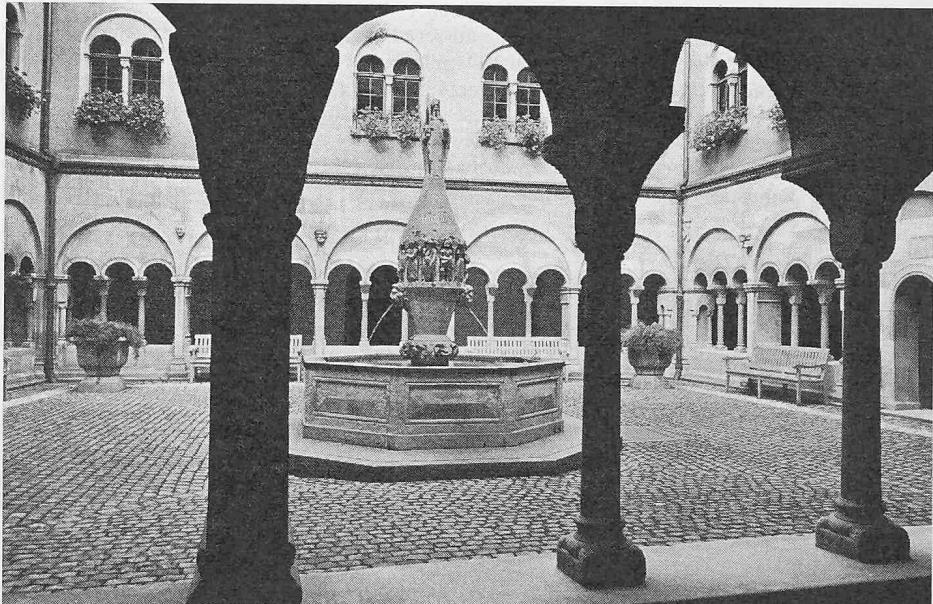
Mitte: Der Hof des Kreuzganges beim Grossmünster in Zürich vor der 1963 beendeten Restaurierung (gegen Nordosten)

Die Hoffassaden des Wegmannschen Schulhausbaus waren mit einem rauen, unansehnlichen Besenwurf versehen, die neuromanischen Korridorfenster stark verwittert und defekt, ebenso das Steingesimse mit dem Flechtband, das beim alten Kreuzgang nur auf einer Seite angebracht war, heute aber den Hof allseitig umschliesst. Defekt waren auch die Pilaster und ein grosser Teil der kleinen Kreuzgangsäulen. Nach allen alten Beschreibungen des Kreuzganges bestanden diese Säulen aus rotem Sandstein, auch die Keilsteine der Bogen wiesen einen Wechsel in der Färbung des Materials auf. Da nun bei der Restaurierung viele Säulen ersetzt werden mussten, entschied man sich, die neuen Säulen in rotem Sandstein ausführen zu lassen. Die Auffindung eines roten Säulenschaftes anlässlich der archäologischen Untersuchung des Hofes bestätigte die Richtigkeit dieser Anordnung. Da Anhaltspunkte fehlten, wurde aber auf eine weitere Verwendung von farbigem Sandstein verzichtet.
