**Artikel:** Le barrage coupole des Toules: sa conception et son comportement  
**Autor:** Gicot, Henri  
**DOI:** <https://doi.org/10.5169/seals-68291>

## Le barrage coupe des Toules Sa conception et son comportement

Par Henri Gicot, Dr h. c., ing. conseil, Fribourg

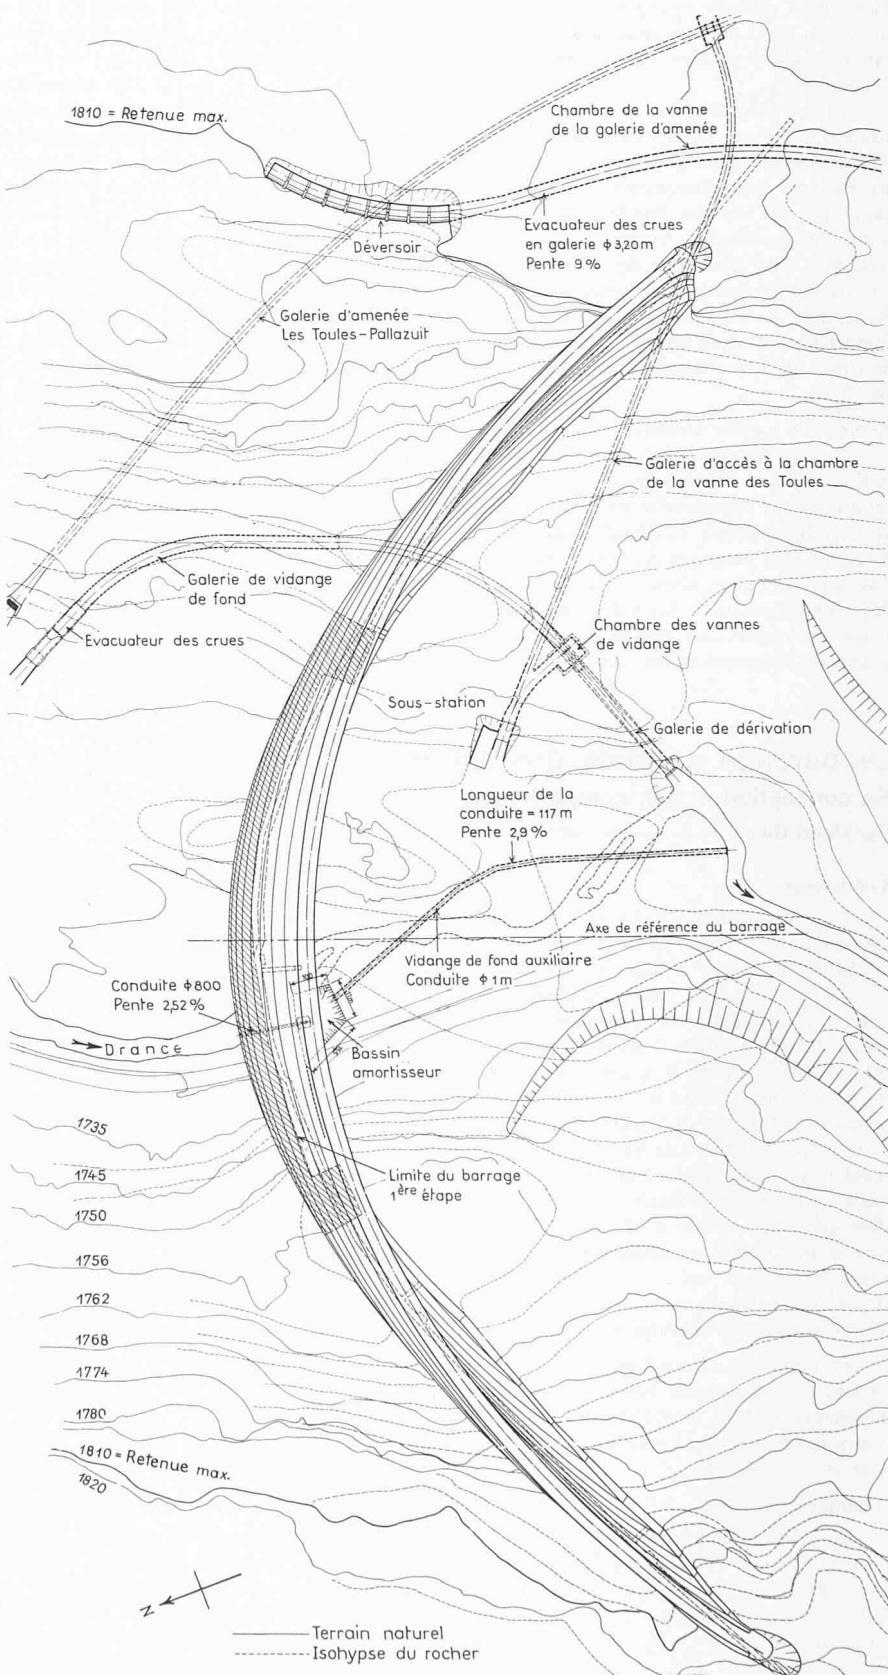
Fig. 1. Vue en plan du barrage des Toules. Echelle 1:2000

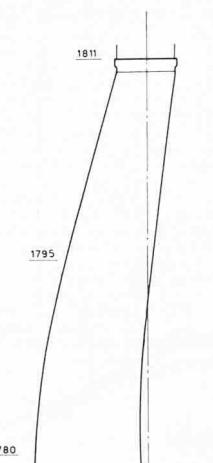
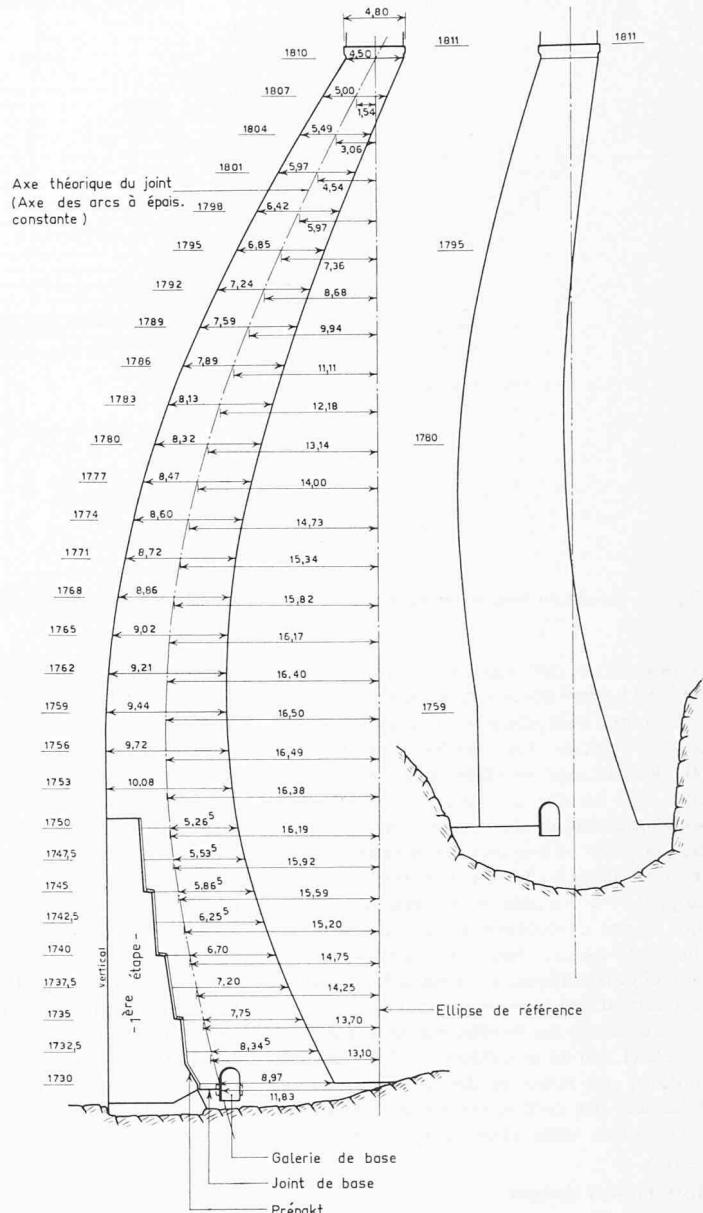
Fig. 2. Coupes en travers du barrage des Toules. Echelle 1:600. Pour l'emplacement des joints, voir coupes en long, fig. 3, pages 776-777

Joint 1-2

Joint 7-8

Coupe à la clef

Joint 18-19

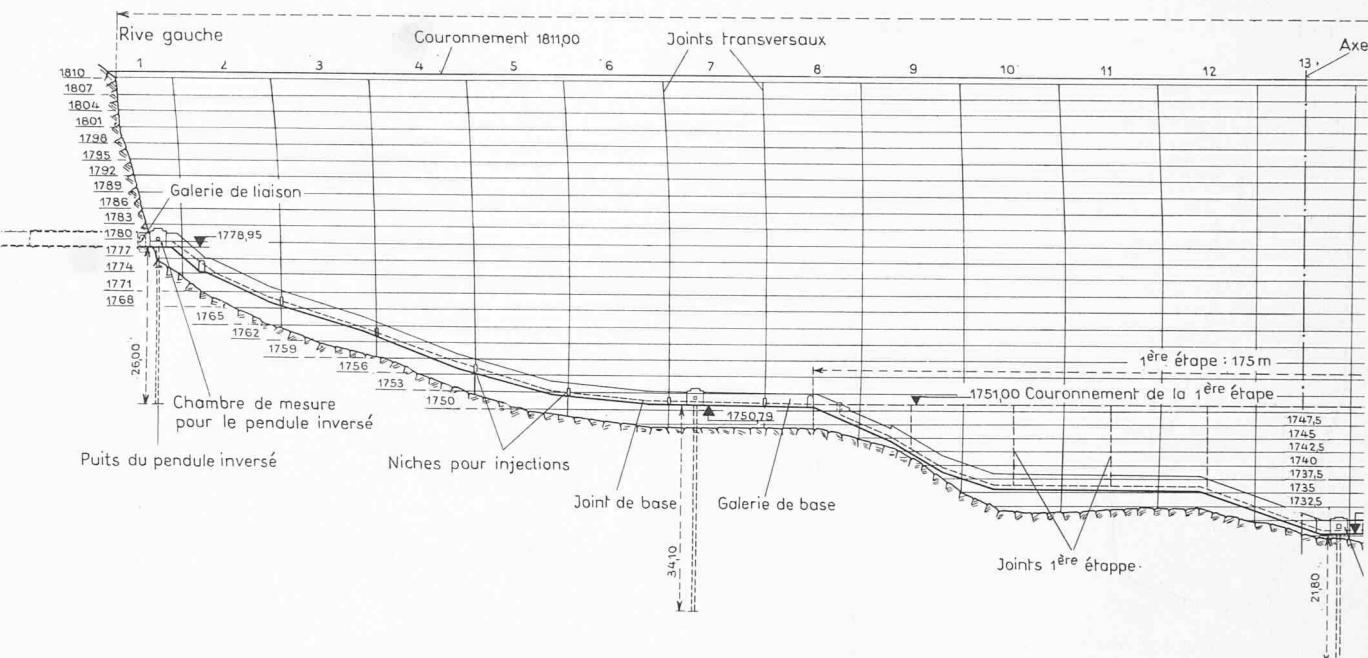
Fig. 3a. Coupe en long du barrage des Toules (moitié gauche). Echelle 1:1300

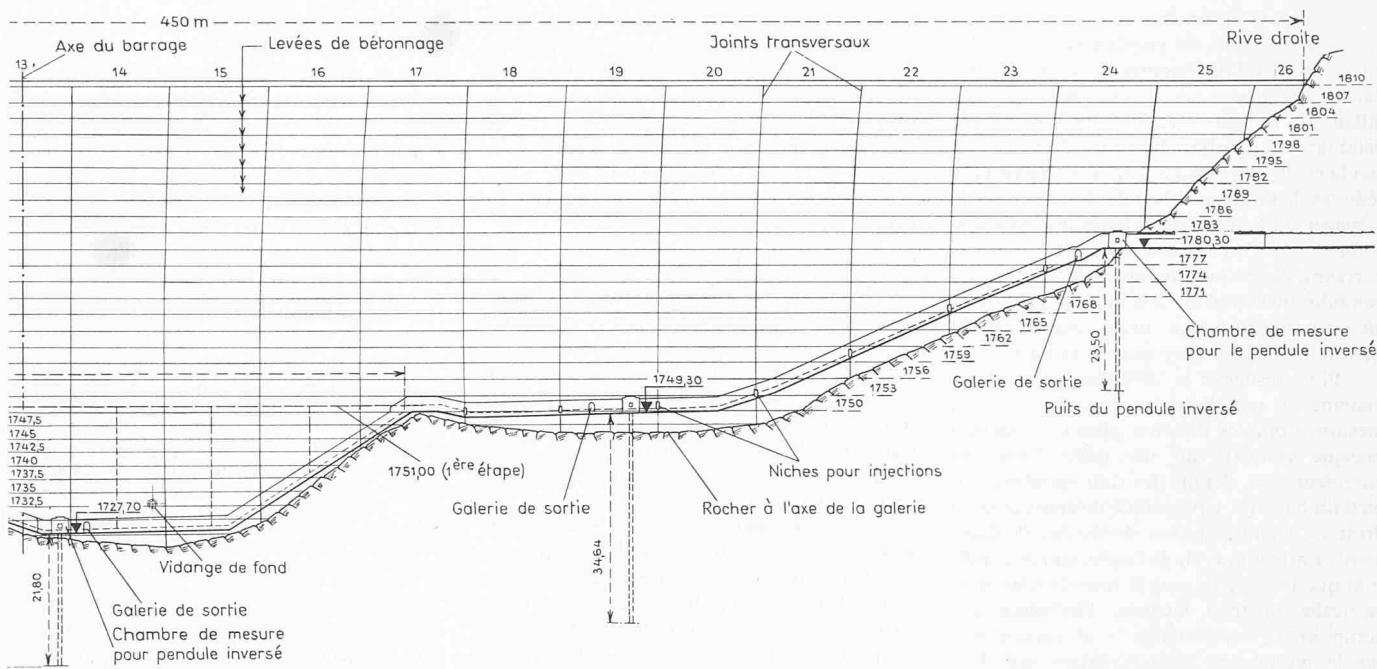
Fig. 3b. Coupe en long du barrage des Toules (moitié droite). Echelle 1:1300

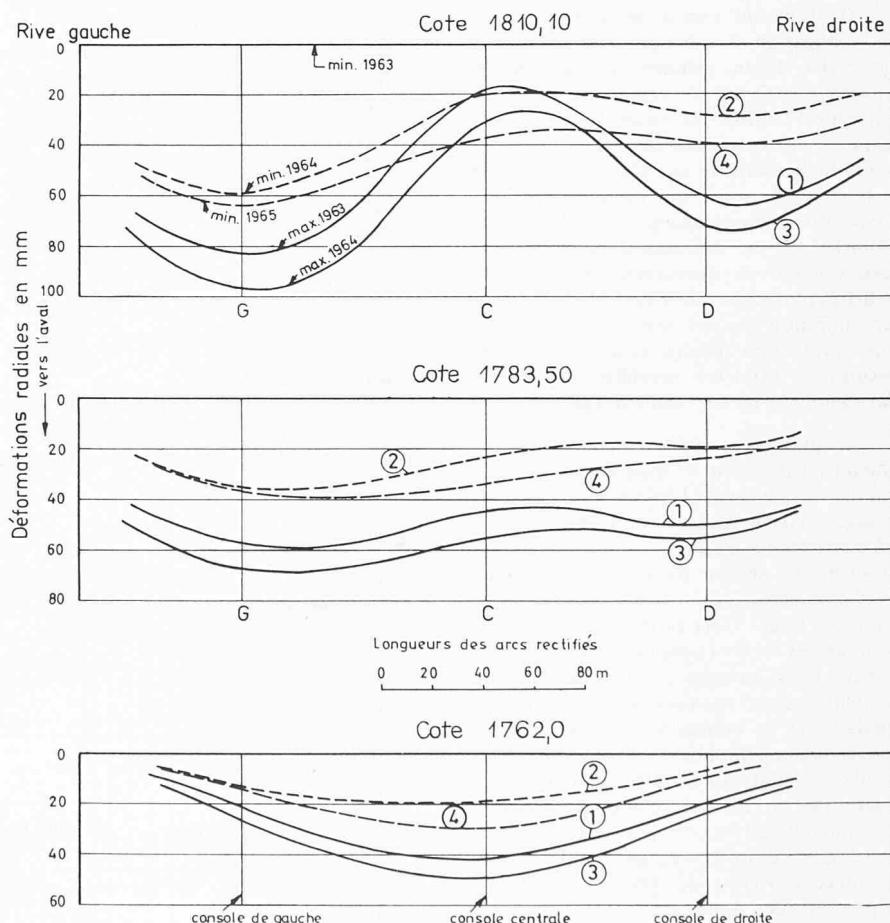
Fig. 5. Déformations radiales mesurées sous les retenues maxima et minima

Mesure initiale : 10. 6. 63 - Retenue à ~1750,0			
"	(1)	: 26. 9. 63-	" 1809,4
"	(2)	: 17. 3. 64-	" 1747,1
"	(3)	: 31. 8. 64-	" 1809,95
"	(4)	: 29. 3. 65-	" 1752,94

Une première image du comportement du barrage nous est donnée par la fig. 5, dans laquelle sont reportées, pour trois arcs situés aux cotes d'altitude 1810,10, 1783,50 et 1762,0, les déformations radiales mesurées sous les retenues maxima et minima. Il s'agit des déformations «brutes»

Le graphique montre tout d'abord que les courbes de déformation des arcs ont une allure inusitée, en ce sens que, dans la région moyenne et supérieure, les déplacements de la clef C sont plus petits que ceux des reins G et D, alors que le contraire se produit généralement dans un barrage voûte. Cette anomalie apparente est voulue. Il fallait en effet compenser les déformations dues au poids propre – et qui ne sont pas comprises dans la mesure, étant préexistantes à l'observation initiale – de telle façon que les déformations résultantes soient aussi uniformes que possible – autrement dit pour que les moments fléchissants soient aussi petits que possible.

Nous voyons ensuite qu'après la première mise en charge (courbe 1), suivie de la première vidange, subsiste une déformation importante (courbe 2). Après le second remplissage, les déformations (3) ont augmenté par rapport à (1). Il en est de même des déformations résiduelles mesurées après la seconde vidange (4), mais tandis que les courbes (1) et (3) sont plus ou moins parallèles, les courbes (2) et (4) ne le sont pas. Les déformations de la clef sous charge maximum (1) respectivement (3) sont même moins grandes qu'après vidange (2) respectivement (4). Ce paradoxe apparent provient de l'effet de la température, cette dernière étant maximum en septembre et minimum en mars.

Nous avons dit plus haut, à propos de la fig. 5, que l'allure inhabituelle des déformations des arcs dans la partie centrale – allure qui traduit même des moments négatifs en crête – est voulue pour compenser l'effet du poids propre dû à la coupole. Nous pouvons à présent vérifier que le résultat escompté a été atteint en ajoutant aux déformations nettes dues à la poussée des eaux

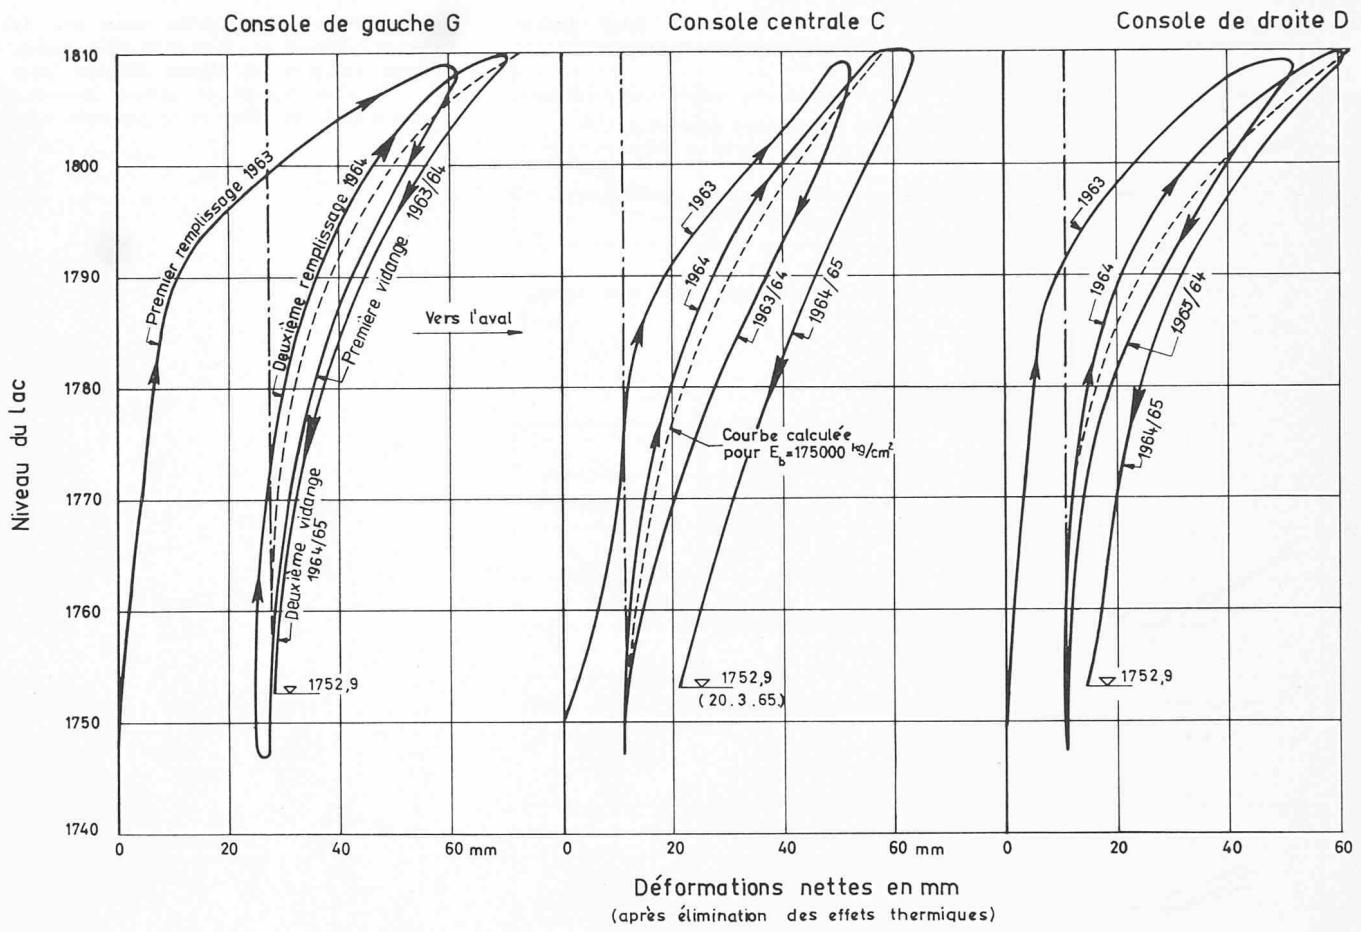
Fig. 6. Déformations radiales nettes à la cote 1783,50 en fonction du niveau du lac

Si nous voulons pousser plus loin l'analyse des déformations, il est nécessaire d'en défaire – algébriquement – la part due aux variations de température, ce qui nous donne les déformations «nettes». La fig. 6 représente, pour les trois consoles G, C et D, l'évolution de ces déformations nettes en fonction du niveau du lac à la cote 1783,50. Cette cote a été choisie de préférence à celle du couronnement, trop exposé à une répartition capricieuse des températures dont il serait difficile de tenir compte dans le calcul des

déformations thermiques. Le graphique met en évidence la déformation résiduelle constatée après la première vidange et dont la valeur, qui est à peu près la même dans les sections D et C, est de plus du double dans la section G.

Lors du deuxième remplissage, on fait une constatation intéressante. Les déformations nettes sont, à niveau égal, inférieures à celles constatées à la première vidange. Une déformation donnée n'est atteinte, durant le second remplissage, que sous un niveau plus élevé – de l'ordre de 8 à 10 m – qu'à la première vidange. Il y a donc eu dans l'intervalle une récupération partielle de la déformation apparemment plastique, par suite d'un phénomène d'élasticité différée qui produit un certain déphasage dans le temps entre les variations du niveau et celles des déformations.

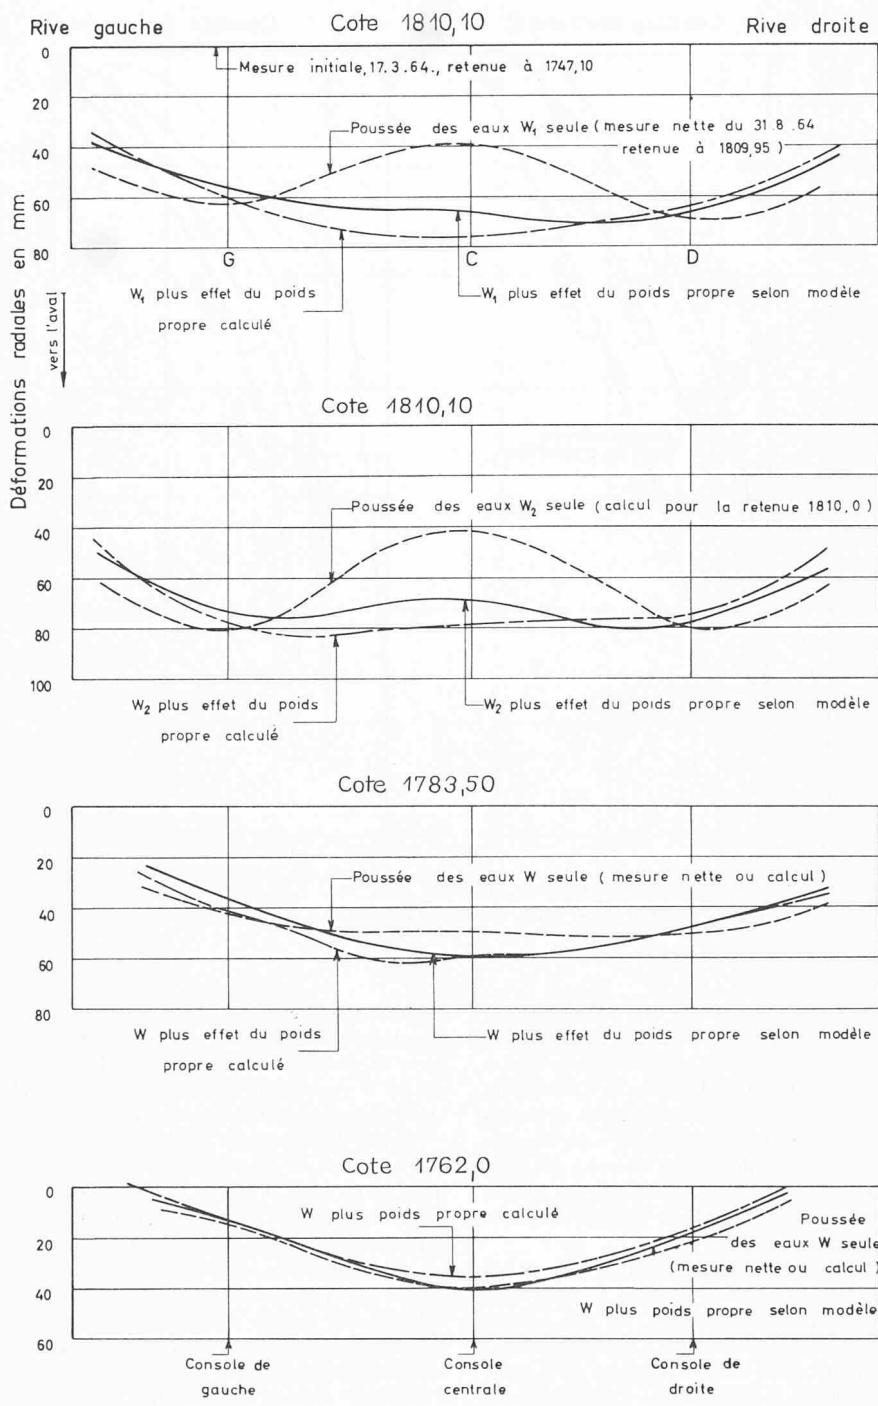
Les valeurs nettes sont obtenues en défaillant des mesures brutes  
l'effet des différences de température

Fig. 7. Déformations radiales nettes pour la poussée maximum des eaux et le poids propre. Valeurs calculées en régime élastique pour  $E_b = 175\,000 \text{ kg/cm}^2$  et valeurs mesurées nettes à partir du début de la deuxième mise en eau

celles dues au poids propre. Celles-ci n'ont pas pu être mesurées, mais on peut les déterminer soit par calcul, soit d'après l'essai sur modèle réduit, pour la valeur  $E_b = 175\,000 \text{ kg/cm}^2$ . Le résultat est donné par la fig. 7. Suivant que l'on met en compte des valeurs calculées ou des valeurs mesurées – sur l'ouvrage ou sur le modèle réduit – le résultat diffère quelque peu. – Il serait aussi un peu différent pour une valeur plus élevée du module  $E_b$ . – Mais dans un cas comme dans l'autre, la constatation essentielle est que l'allure des déformations résultantes témoigne, à la clef et dans toute la partie centrale, de très faibles changements de courbure des arcs – c'est-à-dire de faibles moments fléchissants.
