**Artikel:** Geotechnische Untersuchungen für den Abschnitt Wil - St. Gallen West der Nationalstrasse N1  
**Autor:** Moos, A. von  
**DOI:** <https://doi.org/10.5169/seals-68923>

# Geotechnische Untersuchungen für den Abschnitt Wil – St. Gallen West der Nationalstrasse N 1

Von P. D. Dr. A. von Moos, Geologe, M. Gautschi, dipl. Bauing. ETH und Dr. C. Schindler, Zürich

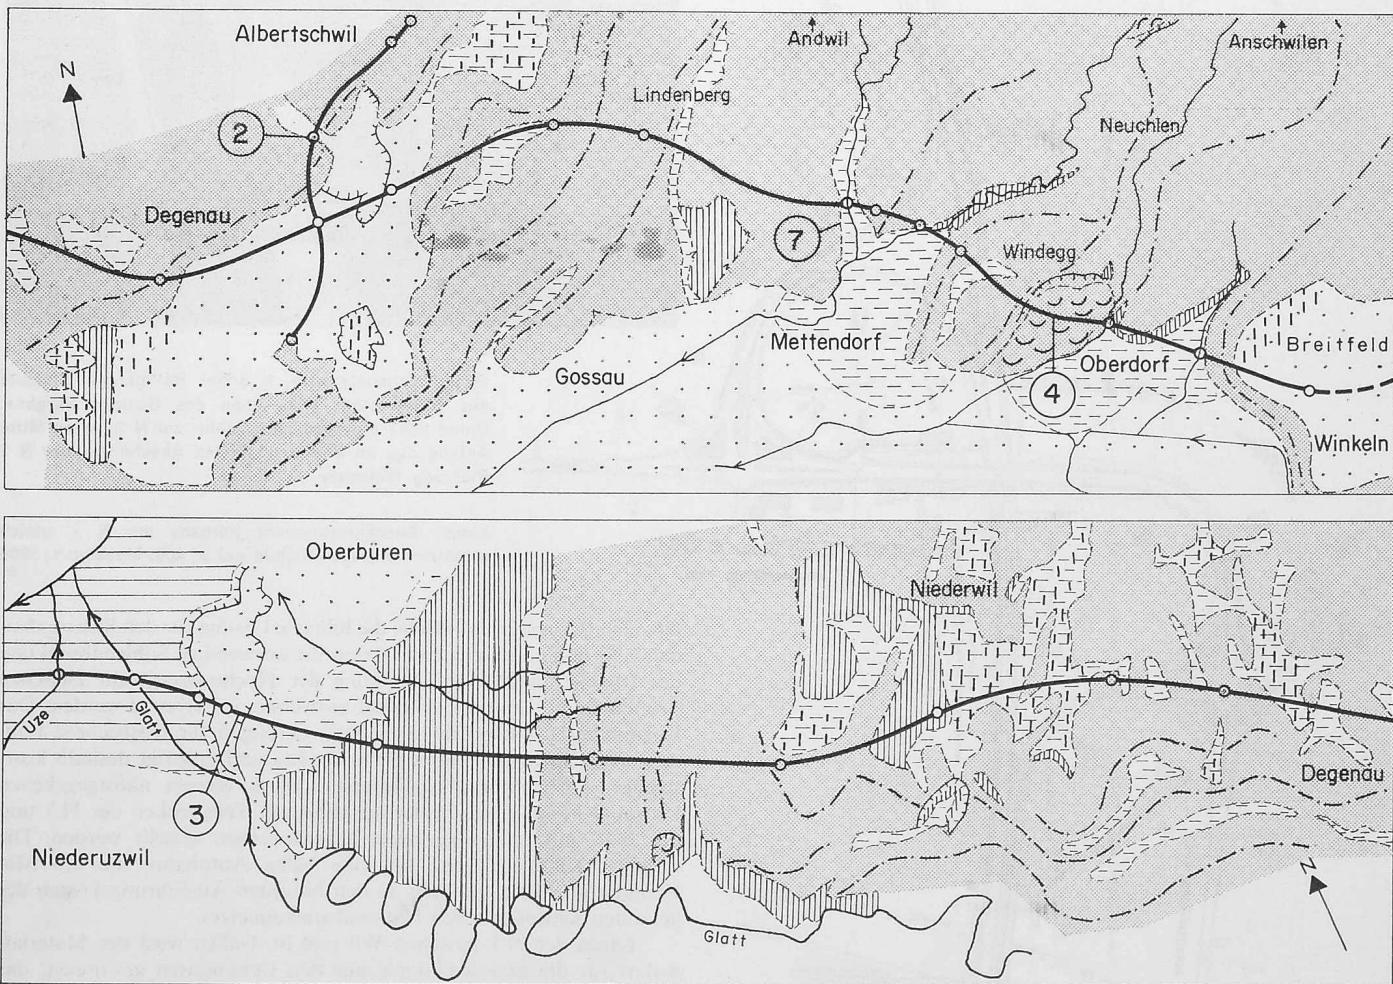
Bild 1. Beispiel einer geologischen Karte für das Vorprojekt der Nationalstrasse, Abschnitt Oberbüren–St. Gallen der N 1, vereinfacht

Über dem Fels liegen meist *Ablagerungen* des ehemaligen *Rheingletschers*, welcher einerseits von NE her durch das Thurtal, anderseits von E vom Breitfeld her vorstieß. Westlich der Degenau hinterliess er dabei im Bereich der Nationalstrasse vorwiegend Grundmoräne und langgezogene, elliptisch begrenzte Hügel, sogenannte Drumlins. Weiter in E herrschen dagegen Wallmoränen vor, deren Kornverteilung und Aufbau allerdings stark wechselt und häufig atypisch ist. So finden sich darin unter anderem gerollte Kies-Sande, reine Sande und geschichtete, siltige Seebodenablagerungen, alles durchmischt, verschürt und schiefliegend. Diese Sedimente wurden ursprünglich durch Bäche und Seen vor der Front, auf den Seiten, vielleicht sogar auch über den Eismassen abgelagert und durch spätere, begrenzte Eisvorstöße aufgeschürt und verfrachtet (Bild 1).

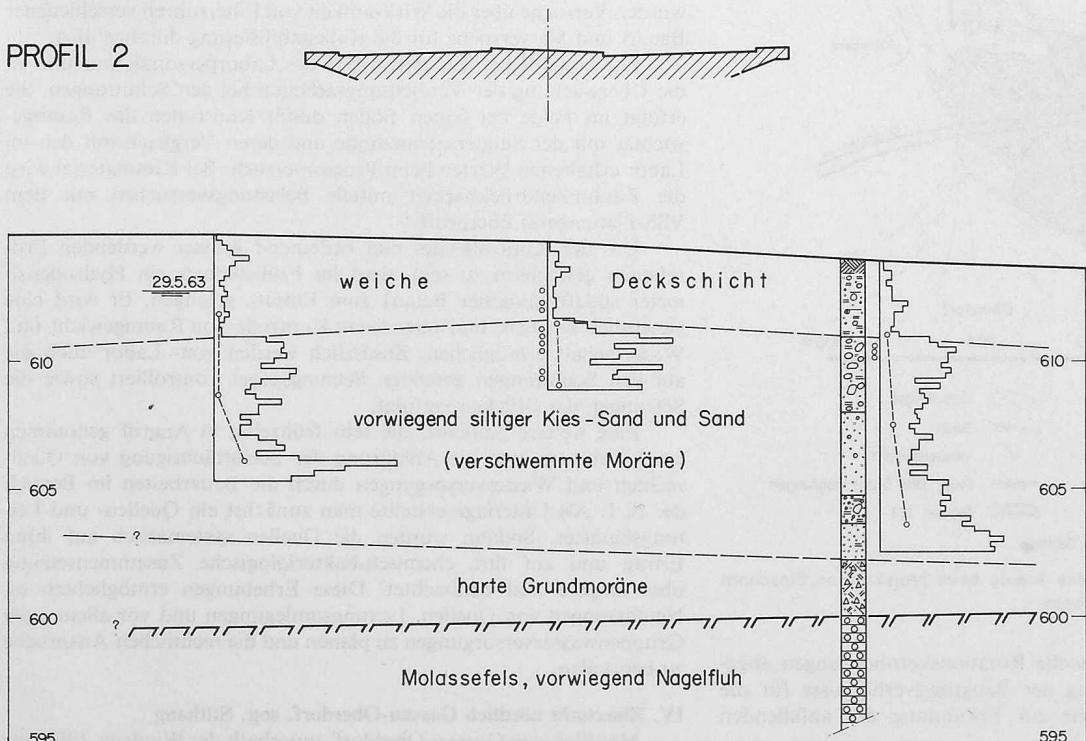
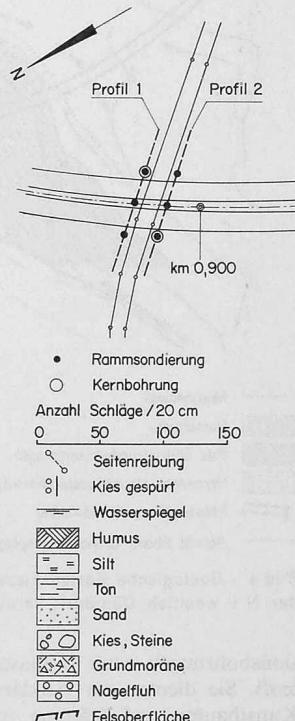
PROFIL 2

Bild 2. Beispiel einer geotechnischen Unterlage für ein Brückenprojekt der N 1, mit Bohrungen und Rammsondierungen: Westumfahrung Gossau, Brücke über Strasse Gossau—Niederbüren. Die verschwemmte Moräne lag ursprünglich über Toteis und setzte sich beim Abschmelzen des Eises, deshalb relativ lockere Lagerung

Beim Rückzug des Eises aus dem Gebiet von Winkel und Gossau wurden die Moränenwälle in den Muldenzonen durch *Seebodenablagerungen* und *Kies-Sande* eingedeckt, wobei die Schotterebene nahe nordwestlich Gossau zwei sonderbare Depressionen aufweist, welche vermutlich auf eingedeckte, nur sehr langsam abschmelzende Massen von Toteis zurückzuführen sind. Die locker gelagerte und verschwemmte Moräne in Bild 2 lag ursprünglich über dem Toteis.

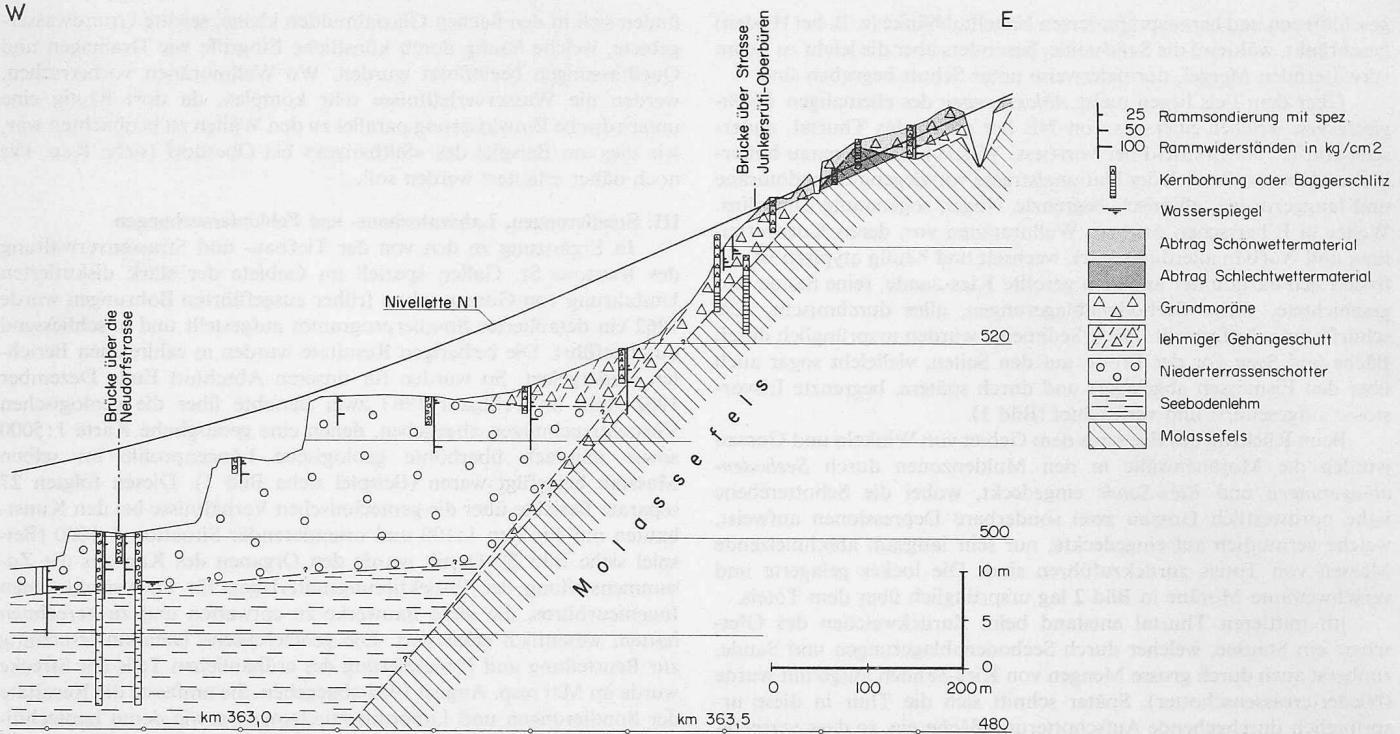
Bild 3. Beispiel eines typischen geotechnischen Längenprofils für das Ausführungsprojekt der N 1, Abschnitt Oberbüren—St. Gallen, Gebiet nahe südlich Niederbüren, vereinfacht

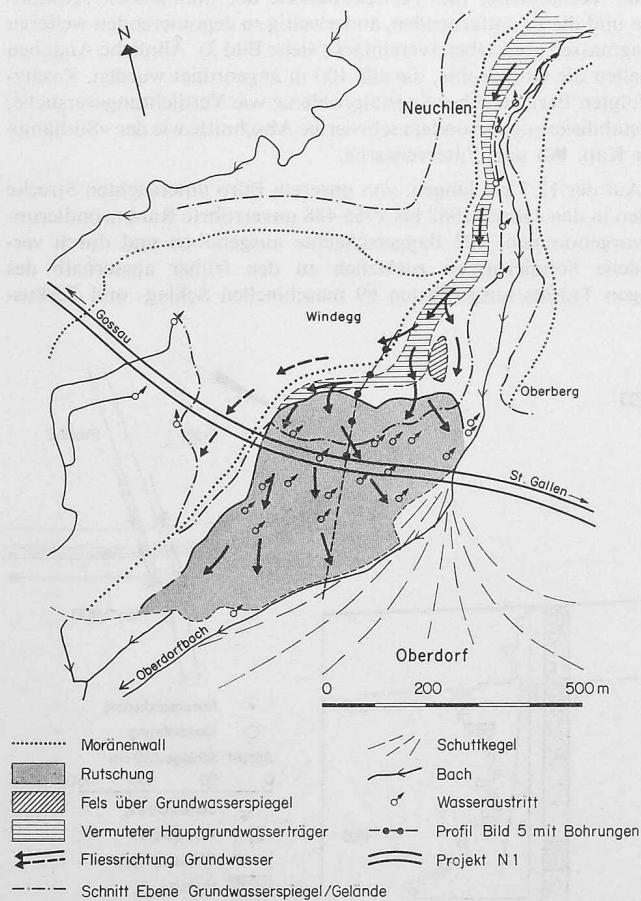
Bild 4. Geologische Kartenskizze des Areals beim projektierten Einschnitt der N 1 westlich Oberdorf, vereinfacht

Die Detailuntersuchungen wiesen darauf hin, dass das Sammlegebiet 1 bis 2 km weiter im NE bei Anschwilen liegt, während der Grundwasserstrom unter dem schmalen Moränengrat von Neuchlen durchfliesst (Bild 4). Die grossen Grundwasseraustritte im Silthang, die Neigung des Geländes von ursprünglich rd. 1:3, wie auch eine ungewöhnliche lokale Anhäufung von siltigen bis feinsandigen Ablagerungen haben dazu geführt, dass ein grosses Gebiet bis in die Talniederung abrutschte, wobei bergseits ein markantes Steilbord entstand. Der vorgesehene Einschnitt der N 1 liegt grösstenteils in diesem durchnässten Rutschgebiet, welches sehr wahrscheinlich auch heute noch nicht ganz zur Ruhe gekommen ist.

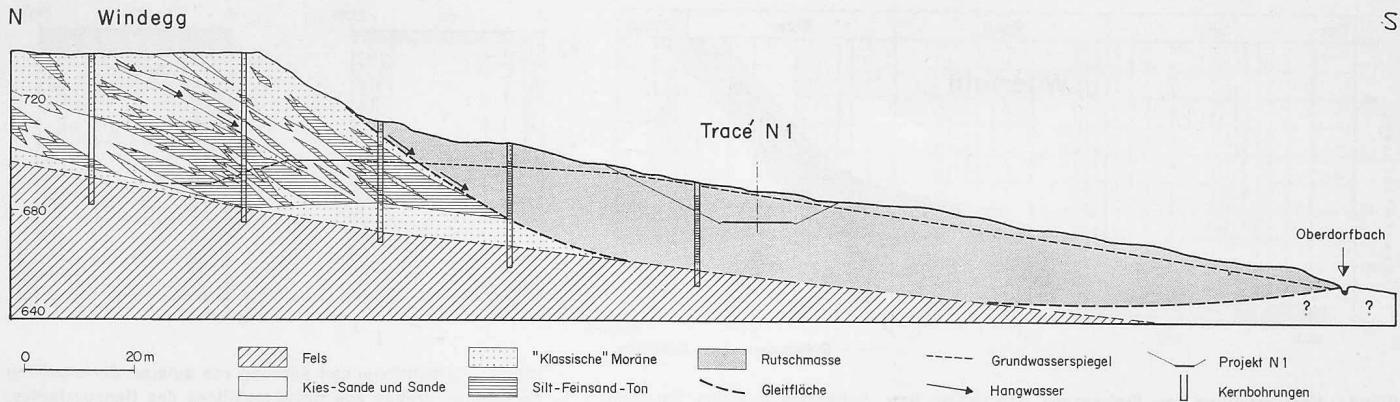
Bild 5. Geologisches Querprofil für das Projekt des Einschnittes der N 1 westlich Oberdorf, vereinfacht

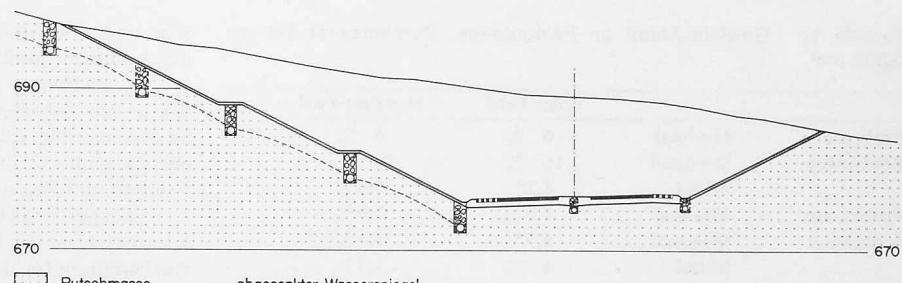
Bild 6. Typischer Querschnitt 1:1000 für den projektierten Einschnitt der N 1 westlich Oberdorf

Die Berechnungen zeigten, dass nur relativ flache Böschungen in Frage kommen und dass eine trockene auftriebsfreie Oberflächenzone von ausschlaggebender Bedeutung ist. Bild 6 zeigt die prinzipielle Querschnittsgestaltung: Böschung 1:2 unterbrochen von 2 bis 3 Ber-

men von rd. 3 m Breite. Zum Tiefhalten des Hangwassers werden Längsdrainagen von 3,5 bis 4 m Tiefe oberhalb der Böschung in den Bermen, am Böschungsfuss und evtl. auch zwischen den Bermen vorgesehen. Zur Verhinderung der Oberflächenerosion und als zusätzliche Auflast soll eine Kies-Sand-Schicht von min. 30 cm auf der gesamten Böschung dienen. Da der siltig-sandige Boden leicht ausgeschwemmt wird (Bild 7) und die Leitungen verstopfen kann, wurde der zweckmässigste Drainage- und Filteraufbau durch eingehende Versuche im Labor ermittelt. Einmal mehr zeigte sich, dass neben der Art und der Anordnung der Drainageröhren auch die Zusammensetzung und der Aufbau der darüberliegenden Grabenfüllung von besonderer Bedeutung ist. Während Sickergeröll rasch vom ausgeschwemmten Bodenmaterial verstopft wird und dadurch die Drainagen weitgehend unwirksam macht, oder aber die fortschreitende Erosion nicht hindert, zeigen Betonkies oder gut graderter Kies ab Wand keine nennenswerten Ausschwemmungen.

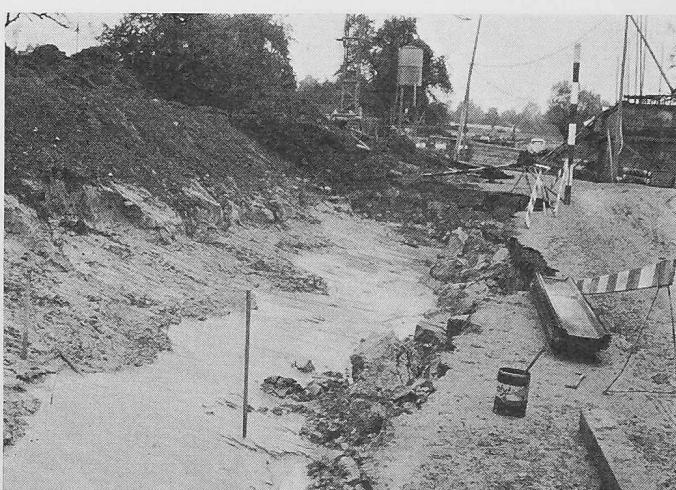
Bild 7. Ausschwemmungen an einer geschichteten Wechsellagerung Silt – Feinsand unter Moräne, vor dem Anlaufen der Sanierungsmassnahmen. Andwilerstrasse nördlich von Mettendorf

Bei diesen für einen Einschnitt äusserst ungünstigen Verhältnissen war es klar, dass die Böschungen nur mit besondern Vorkehrungen stabil bleiben können (Bild 7). Der Stabilitätsuntersuchung wurden folgende Bodenkennwerte zugrundegelegt:

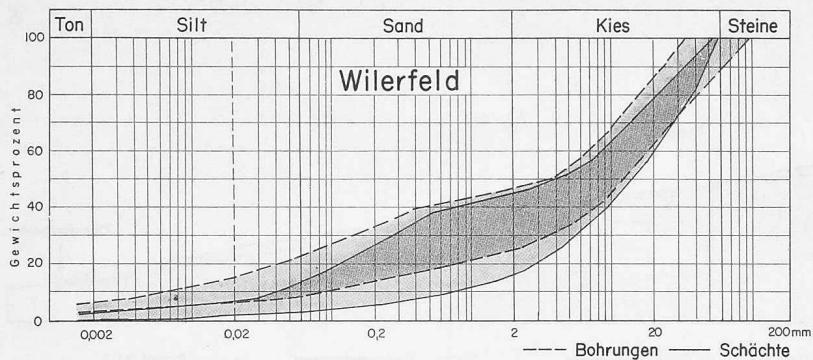
Bild 8. Kornverteilung von Proben aus Bohrungen, bzw. Schächten aus den Kies-Sanden bei Wil (Niederterrassenschotter)

Untersuchungen an Proben aus den durchgeführten Bohrungen im Autobahntrasse (Tabelle 1) zeigten allerdings beträchtliche Feinanteile unter 0,02 mm Durchmesser (vgl. Bild 8). Eine direkte Verwendung für die Fundationsschicht schien zumindest sehr fraglich zu

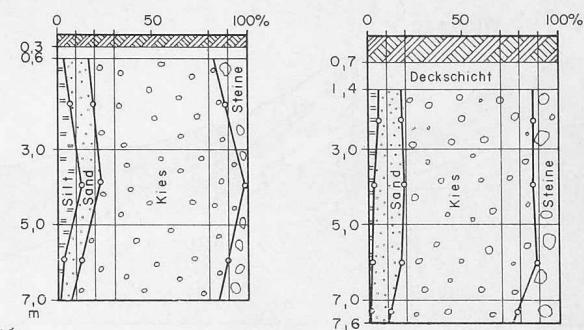
Bild 9. Schichtfolge und Körnung von aufeinanderfolgenden gemittelten Proben aus Baggerschlitten des Henauerfeldes. Links mehr, rechts weniger Silt

In der Folge wurden Misch- und Schichtproben im Wilerfeld aus den in der Zwischenzeit geöffneten Einschnitten, aus Baugruben und im Henauerfeld solche aus Baggerschlitten (Bild 9) entnommen und ebenfalls untersucht. Sie zeigten einen wesentlich geringeren Gehalt an Feinbestandteilen als die Proben aus Bohrungen.

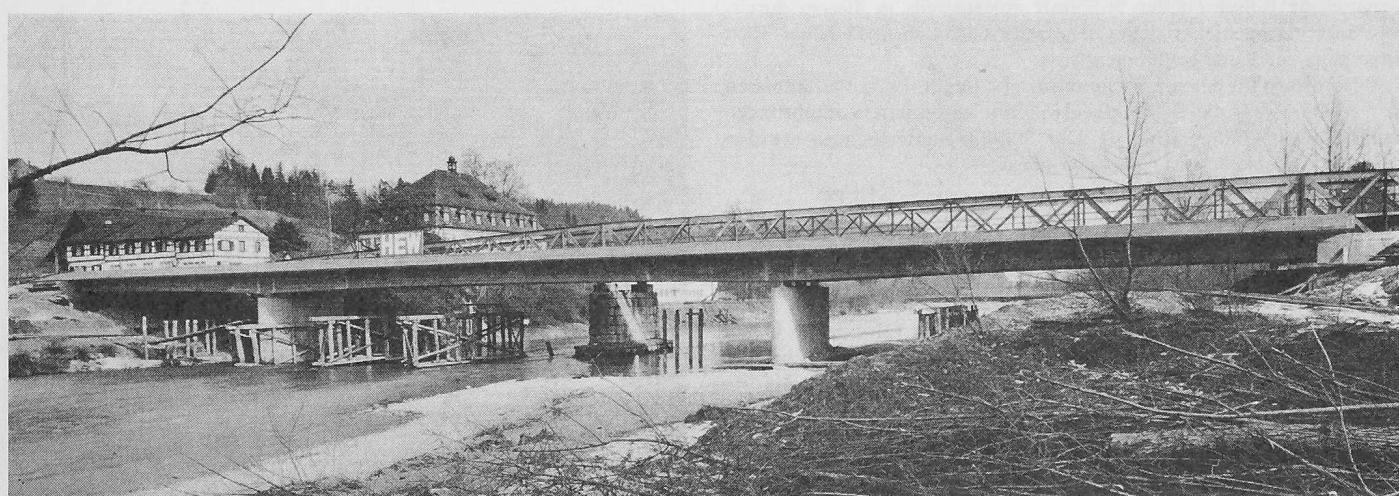
Bild 1. Ansicht der Brücke von der Oberwasserseite her. Im Hintergrund ist die alte Brücke noch sichtbar
