**Artikel:** Geotechnische Untersuchungen für den Abschnitt Wil - St. Gallen West der Nationalstrasse N1  
**Autor:** Moos, A. von  
**DOI:** <https://doi.org/10.5169/seals-68923>

# Geotechnische Untersuchungen für den Abschnitt Wil – St. Gallen West der Nationalstrasse N 1

Von P. D. Dr. A. von Moos, Geologe, M. Gautschi, dipl. Bauing. ETH und Dr. C. Schindler, Zürich

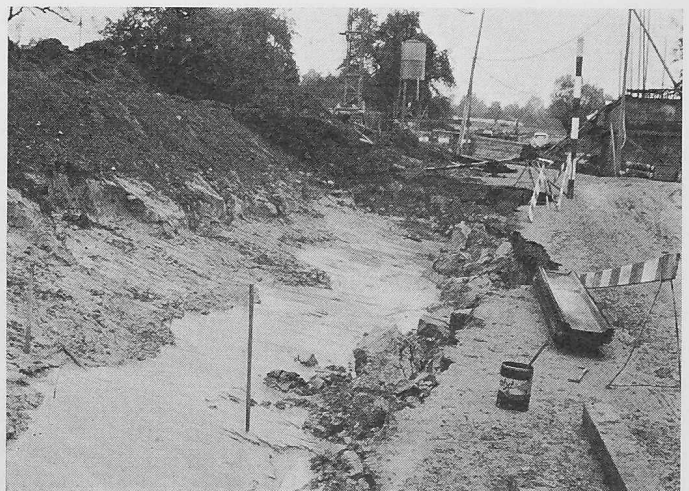
Bild 7. Ausschwemmungen an einer geschichteten Wechsellagerung Silt — Feinsand unter Moräne, vor dem Anlaufen der Sanierungsmassnahmen. Andwilerstrasse nördlich von Mettendorf

Bei diesen für einen Einschnitt äusserst ungünstigen Verhältnissen war es klar, dass die Böschungen nur mit besonderen Vorkehrungen stabil bleiben können (Bild 7). Der Stabilitätsuntersuchung wurden folgende Bodenkennwerte zugrundegelegt:

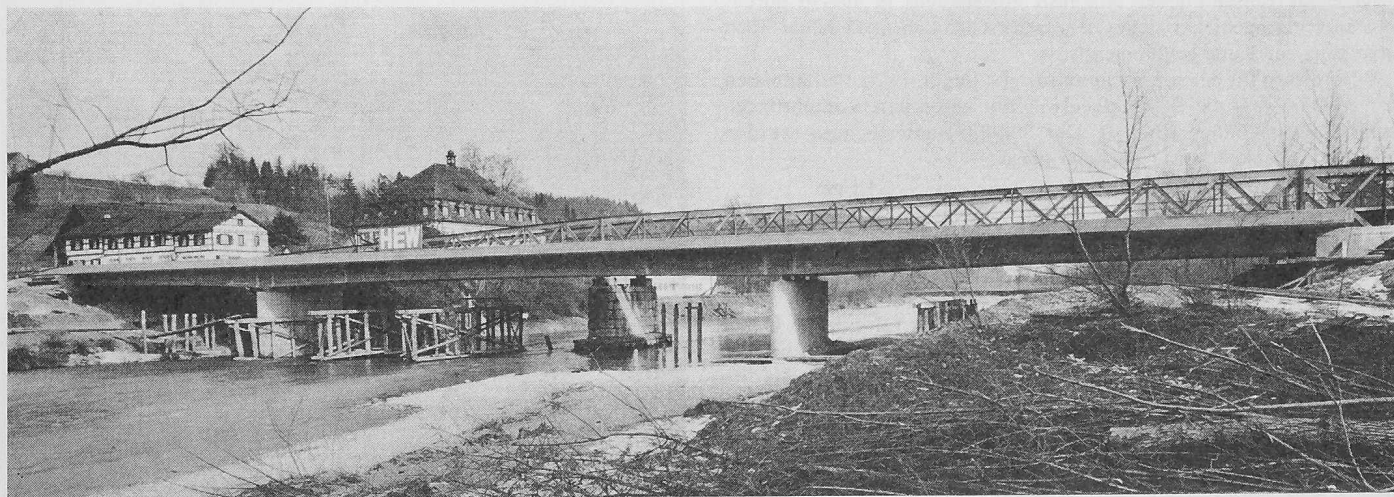
Bild 1. Ansicht der Brücke von der Oberwasserseite her. Im Hintergrund ist die alte Brücke noch sichtbar
