**Zeitschrift:** Schweizerische Bauzeitung

**Band:** 84 (1966)

# Geotechnische Untersuchungen für den Abschnitt Wil - St. Gallen West der Nationalstrasse N 1

Von P. D. Dr. A. von Moos, Geologe, M. Gautschi, dipl. Bauing. ETH und Dr. C. Schindler, Zürich

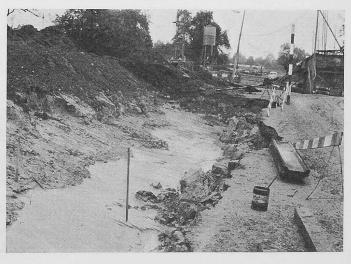
Bild 9. Schichtfolge und Körnung von aufeinanderfolgenden gemittelten Proben aus Baggerschlitzen des Henauerfeldes. Links mehr, rechts weniger Silt

In der Folge wurden Misch- und Schichtproben im Wilerfeld aus den in der Zwischenzeit geöffneten Einschnitten, aus Baugruben und im Henauerfeld solche aus Baggerschlitzen (Bild 9) entnommen und ebenfalls untersucht. Sie zeigten einen wesentlich geringeren Gehalt an Feinbestandteilen als die Proben aus Bohrungen.
