Artikel: Der Neubau des Personenbahnhofs Bern. II. Die Bauausführung

# Der Neubau des Personenbahnhofs Bern

### II. Die Bauausführung

Von M. Portmann, dipl. Ing., Oberingenieur, Prof. J. W. Huber, dipl. Arch., und H. R. Wachter, dipl. Ing., Sektionschefs, SBB, Bern

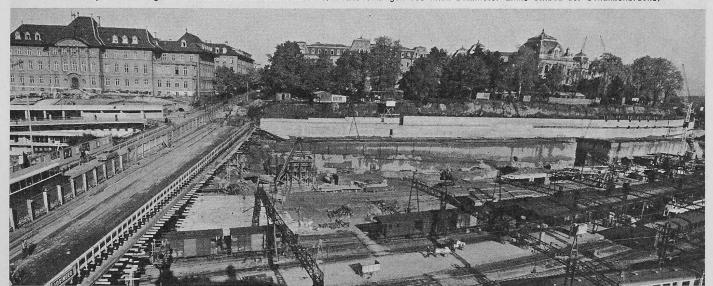
Bild 18. Erste Bauphase: Abtrag der Grossen Schanze ausserhalb der Betriebsanlagen des alten Bahnhofs. Links Umbau der Schanzenbrücke.

Diese ersten Baujahre waren vorerst gezeichnet durch den Abtrag der Grossen Schanze und damit die Schaffung neuen Raumes für den erweiterten Bahnhof (Bild 18). Ausserhalb der Betriebsanlagen des alten Bahnhofes konnte so die neue Stützmauer am Nordrand des Gleisfeldes, die unterste Decke des Parkterrasse-Gebäudes im Raume der neuen Perrons 5 und 6, die neue Zufahrtslinie für die BN/GBS-Linien mit dem Donnerbühltunnel und gegen das Ende dieser Bauphase der neue Perron 6 erstellt werden. Mit diesen Arbeiten eng verbunden war der Neubau der Gleisanlage vor dem Lokomotivdepot Aebimatt (Gleisgruppen R, S, T, U) und der Bau der Abstellgruppe M in der Villette. Parallel zu diesen Arbeiten erfolgte ausserdem der mit der Verlängerung der Schanzenbrücke notwendig gewordene völlige Neubau dieser Brücke, und gleichzeitig konnte der grösste Teil der Tunnelsysteme für Gepäck, Post und Kabel ausgebrochen und aus-
