# Anwendung von vorgespannten Felsankern (System BBRV) bei der Erhöhung der Spullersee-Talsperren

Von Dipl.-Ing. A. Ruttner, Wien<sup>1</sup>

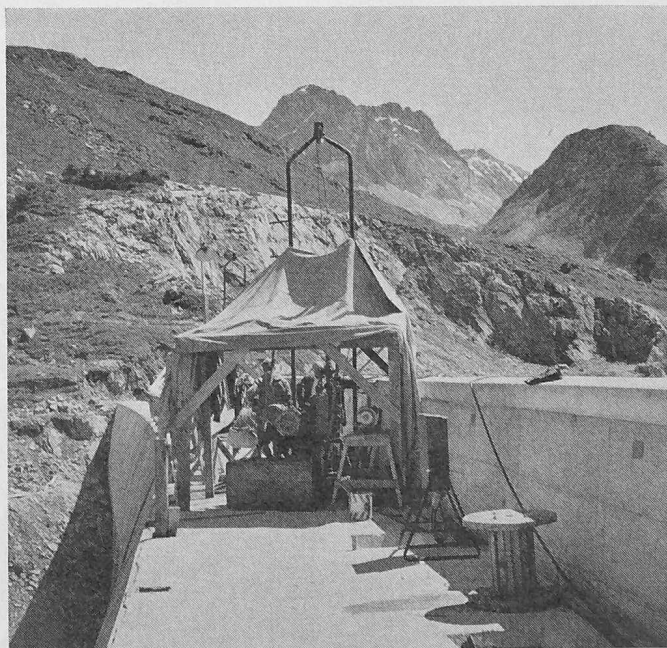
Bild 7. Bohrgeräte beim Bohren der Ankerkanäle in der Nordmauer

Die reinen Bauarbeiten zur Aufstockung der Mauern hatten im Sommer 1963 begonnen und wurden im Herbst 1964 beendet. Die Bohr- und Ankerungsarbeiten dauerten vom Sommer 1964 bis Herbst 1965 (Bild 7).
