Artikel: Verfärbungen von Eichenparkett durch Zusatzmittel für Beton und Mörtel
Autor: Sell, J. / Kühne, H.
DOI: <https://doi.org/10.5169/seals-69426>

Verfärbungen von Eichenparkett durch Zusatzmittel für Beton und Mörtel

Mitteilungen aus der Holzabteilung der Eidg. Materialprüfungs- und Versuchsanstalt (EMPA), Dübendorf, von J. Sell und H. Kühne

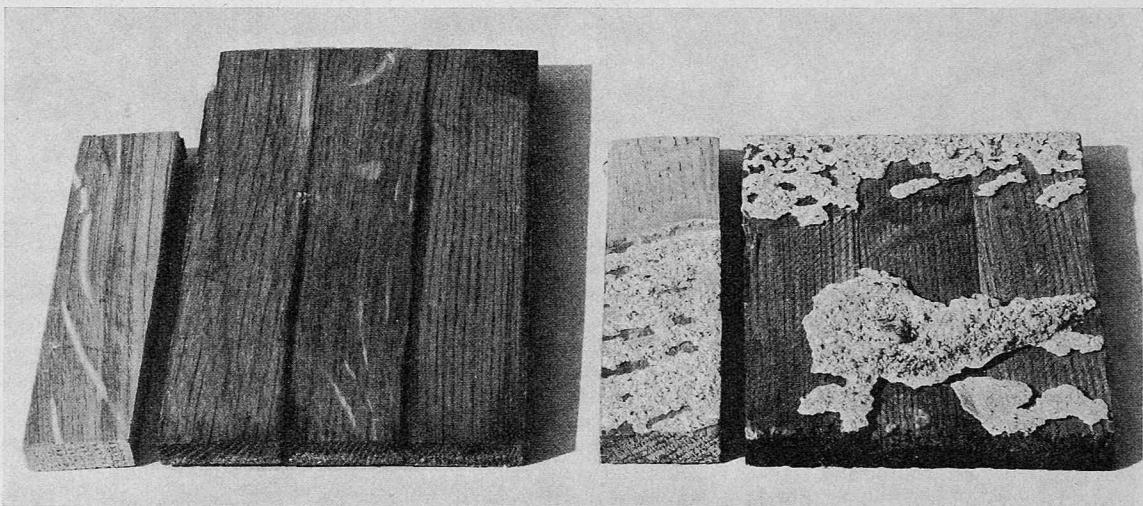
Bild 2. Verfärbte Eichenlamellen, Ober- und Unterseite, jeweils mit Vergleichsstücken

fläche. Meist aber war das Holz nicht einheitlich, in Raummitte häufig weniger stark als an den Rändern gedunkelt (Bild 1). Herausgebrochene Einzellamellen zeigten in vielen Fällen auf der Oberseite nur an den Rändern dunkle, mit dem Faserverlauf fortschreitende Verfärbungen (Bild 2), auf den Unterseiten dagegen war das Holz meist gleichmäßig schwarzbraun, zum Teil sogar deutlich abgebaut und in seiner Festigkeit gemindert. Hin und wieder waren auch die Fussleisten fleckig gedunkelt, besonders, wenn sie wie im Beispiel von Bild 3 ebenfalls aus Eichenholz bestanden.

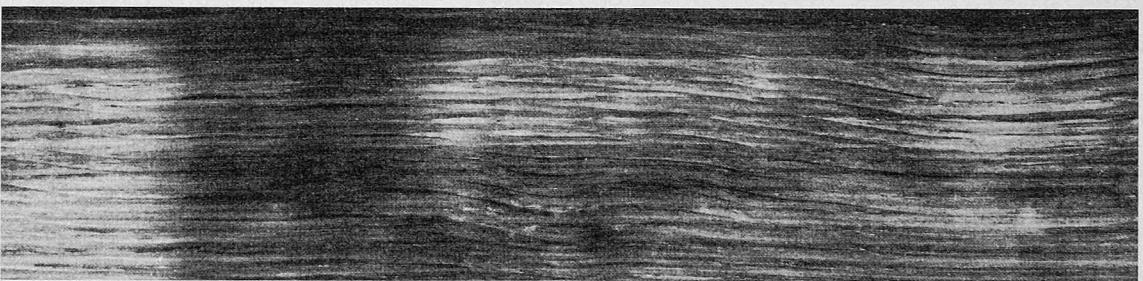
Bild 3. Verfärbte Fussleiste aus Formsperrholz, Deckfurnier Eiche

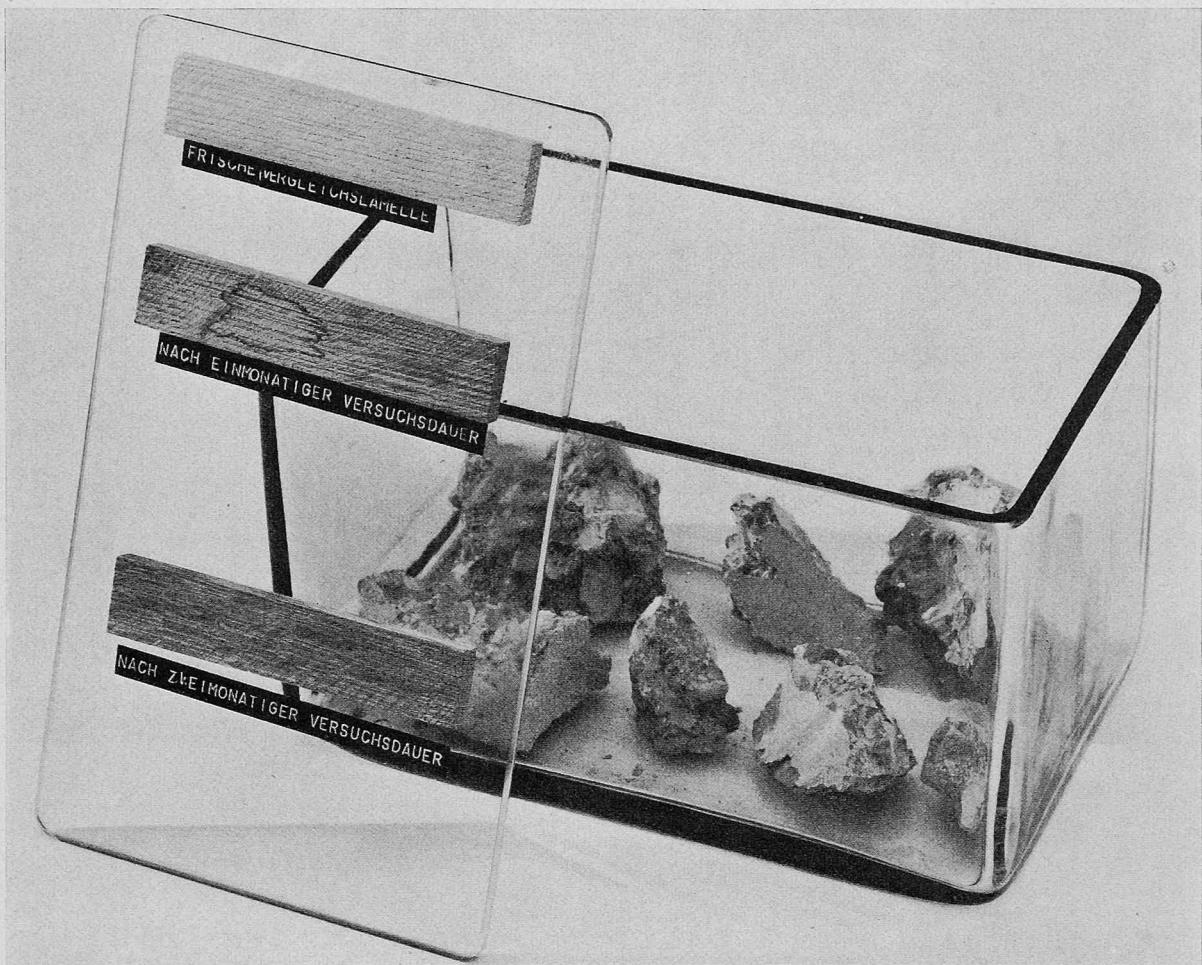
Bild 4. Analysengefäß mit Beton und verfärbten Lamellen

den schliesslich Proben von je 1 kg Gewicht des in grobe Stücke gebrochenen Betons in kleine Glaswannen gebracht, die mit Glasplatten (und an den Rändern mit Silikonfett) abgedichtet waren. In die geschlossenen Räume der Wannen wurden unter die Glasdeckel mit einem gebräuchlichen, neutralen PVA-Parkettleim frisch hergestellte, rüftig geschnittene Eichenholzlamellen geklebt. Bild 4 zeigt ein offenes Analysengefäß mit zwei verfärbten und einer frischen Vergleichslamelle. In diesem Fall war dem Beton ein «stark» abspaltendes Frostschutzmittel zugesetzt (Dosierung: 2,5% bezogen auf das Zementgewicht). Diese Versuchsanordnung entspricht zwar ebenfalls nicht ganz den praktischen Gegebenheiten, weil der Gasraum über den Betonproben abgedichtet war. Anderseits hat das verlegte Parkett in der Praxis meist engeren Kontakt mit dem Unterlagsboden; auch hier dürfte der überwiegende Teil eines im Boden frei werdenden, flüchtigen Alkali in das Parkett diffundieren, besonders wenn das Parkett versiegelt ist. In dem beschriebenen Versuch wird die Reaktion lediglich beschleunigt, wie Vorversuche zeigten.

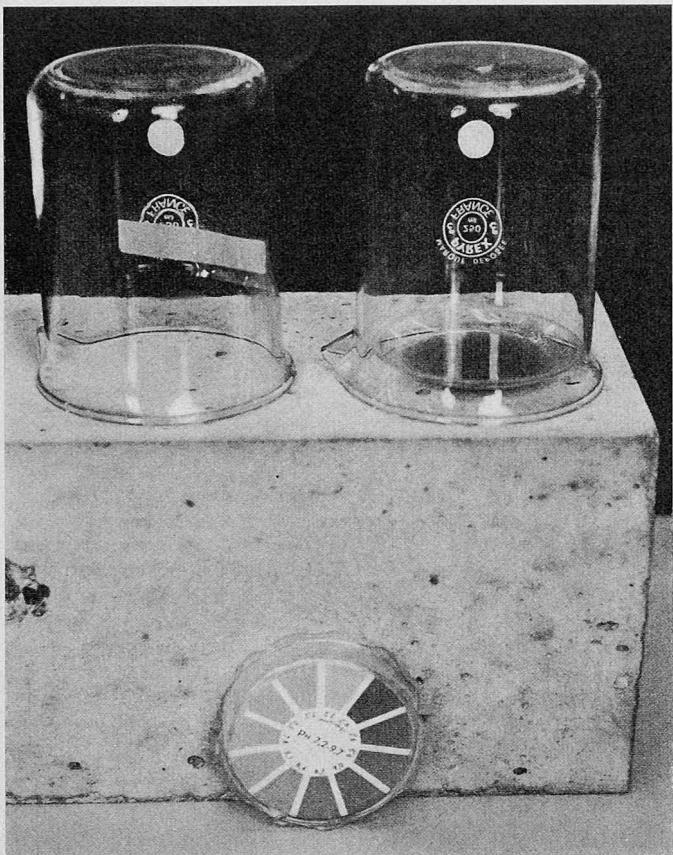
Bild 5. Einfache Vorrichtung zur Prüfung des Unterlagsbodens auf flüchtige Alkalien

Für eine Prüfung vor der Verlegung besonders von Eichenparkett, mit deren Hilfe eventuell aus dem Unterlagsboden entweichende, freie Alkalien nachgewiesen werden können, wurde im Rahmen der vorliegenden Untersuchung ein einfaches Verfahren angewendet (siehe Bild 5). Ein farblos durchsichtiges Glas, zum Beispiel ein mittler-grossen Einmachglas, wird mit der Öffnung nach unten kurz vor der beabsichtigten Parkettverlegung auf den fertigen Unterlagsboden gestellt. Dies geschieht zweckmässigerweise am Rand des Bodens, da hier am ehesten Gase oder Dämpfe nach oben diffundieren können. Das Glas sollte dicht abschliessend auf dem ebenen Unterlagsboden stehen. In das Glas wird ein Streifen Indikatorpapier zum Beispiel mittels Klebeband so hineingeklebt, dass das Papier frei hängt und keinerlei Kontakt mit dem Boden hat. Das Indikatorpapier sollte möglichst empfindlich sein für den pH-Wertbereich 7...10. Wenn nach mindestens 3 Stunden – der Streifen muss während des Tests mit destilliertem Wasser leicht feucht gehalten werden – an Hand der beigelegten Indikator-Farbskala in dem Gasraum eine Alkalität von pH > 7,2 gemessen werden kann, ist von einer Eichenparkett-Verlegung abzuraten, da im Laufe der Zeit Holzverfärbungen möglich sind. Sollte gar eine Alkalität von pH > 7,5...8 beobachtet werden, ist grösste Vorsicht bei der Wahl der Parkettholzart geboten.

Es muss allerdings erwähnt werden, dass diese Prüfmethode nur ein Notbehelf sein kann und außerdem bei unsachgemässer Anwendung, wenn zum Beispiel das Papier infolge mangelhafter Sorgfalt mit anderen alkalischen Substanzen wie Zement, Seife und sonstigen Waschmitteln in Berührung kommt, falsche Werte liefert. Überdies sind auch bei neutraler Reaktion des Indikators spätere Parkettverfärbungen nicht mit Sicherheit auszuschliessen. Darüber hinaus ist folgende Kontrolle der Ergebnisse angezeigt. Unter das gleiche Glasgefäß wird ein Uhrglas oder ein anderes, sauberes Schälchen gelegt, in das einige Tropfen von Nessler's Reagens gegeben wird. Dieses sehr empfindliche Reagens zeigt nur Ammoniumverbindungen an, also auch das von den Zusatzmitteln am häufigsten entwickelte Ammoniakgas. Wiederum darf das Reagens keinen Kontakt mit dem Unterlagsboden haben, und bei der Handhabung ist grösste Sauberkeit geboten. Wenn die farblose Nessler-Flüssigkeit unter dem Glasgefäß innerhalb von 3 Stunden einen dunkelgelben bis bräunlichen Farnton annimmt, so diffundiert aus dem Unterlagsboden Ammoniakgas. In Bild 5 wird rechts eine solche Prüfanordnung mit verfärbtem Nessler-Reagens gezeigt.

Die beschriebene, einfach durchzuführende Prüfung gibt dem Parkettunternehmer die Möglichkeit in die Hand, zumindest besonders gefährliche Fälle von Entwicklung freier Alkalien aus dem Unterlagsboden rechtzeitig zu erkennen und damit solche Holzverfärbungen weitgehend zu vermeiden. Solchen Argumenten wird sich auch die Bauleitung nicht verschliessen, wenn der Unternehmer durch das Ergebnis gezwungen wird, einen schriftlichen Vorbehalt zu machen.
