## Sprengversuche an Betonplatten

Von **Jean-D. Robert**, dipl. Ing. ETH, SIA, Bern

Die Autobahn N 6 Bern-Oberland umfährt die Stadt Thun auf der Westseite. Obschon verschiedene Trasse-Varianten untersucht wurden, war der Waffenplatz Thun nicht zu umgehen. Das zur Ausführung gelangende Projekt verläuft in nordsüdlicher Richtung mitten durch die Allmend. Der Waffenplatz Thun, zu dem die Allmend gehört, ist jedoch einer der wichtigsten Waffenplätze der Schweiz, und eine Einschränkung des Militärbetriebes wäre undenkbar; ebenso wenig ist an eine Verlegung des Platzes zu denken.

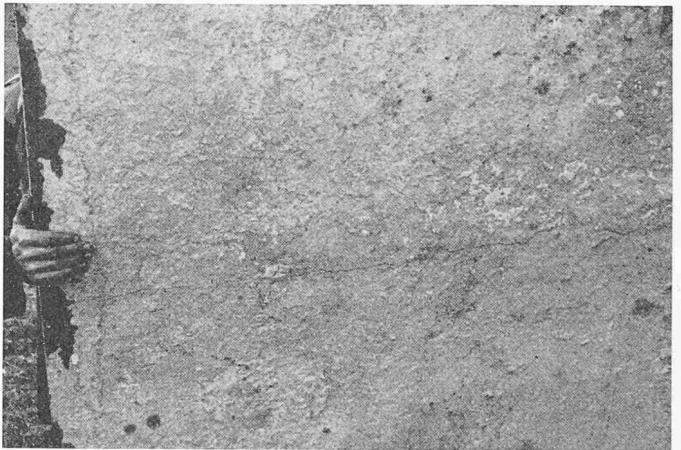
Platte 2 nach der Sprengung

*Platte 2.* Parallel zum Graben in Plattenmitte ein 2-mm-Riss, ferner Haarrisse sternförmig vom Zentrum her. Keine Splitterablösung. Verformung 0,5 bis 1 cm. Auf der obern Seite der Platte lässt sich nichts feststellen.

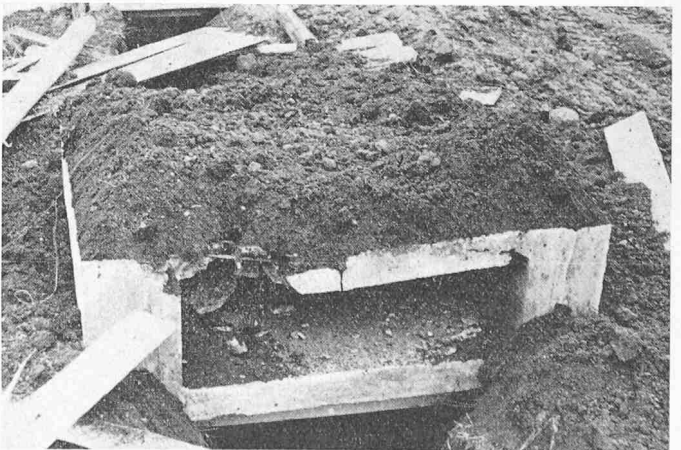
Platte 3 nach der Sprengung

*Platte 3.* Obere Platte mit Schubbrüchen abgerissen (hängt nur noch an Armierung). Grössere Betonbrocken sind auf die untere Platte geworfen worden, die obere Platte ist allgemein arg mitgenommen und weist Risse von 5 bis 10 mm Stärke auf. Die Verformung der oberen Platte beträgt 3 cm. Die Armierung ist nicht gerissen, hat aber keine Betonhaftung mehr. Die untere Platte ist dagegen praktisch intakt; sie zeigt nur Haarrisse und keine nennenswerte Verformung. Es wurden keine Splitter abgelöst. In den Stegen findet man vertikale Haarrisse.

3. *Hohldecken und Rippendecken.* Hohldecken und Rippendecken scheinen weniger widerstandsfähig zu sein, weil sich meist ein Drehmechanismus entwickelt, der sich auf die untere Platte nachteilig auswirkt. Vermutlich fällt aus diesem Grunde der Versuch Platte 3 günstiger aus als der Versuch Platte 8 mit der stärkeren oberen Platte. Auch dort, wo die Sicherheit der Tunnelinsassen nicht eigentlich gefährdet und nur die obere Platte zerstört wird, sind die Beschädigungen doch so gross, dass sie nicht mit einfachen Mitteln behoben werden können. Bei diesen Platten muss eine Mindestüber-
