# Das PTT-Betriebsgebäude in Zürich-Enge

## III. Durchbiegungsmessungen der Schlitzwand

Von G. Amberg, dipl. Masch.-Ing. ETH, VAWE, Zürich

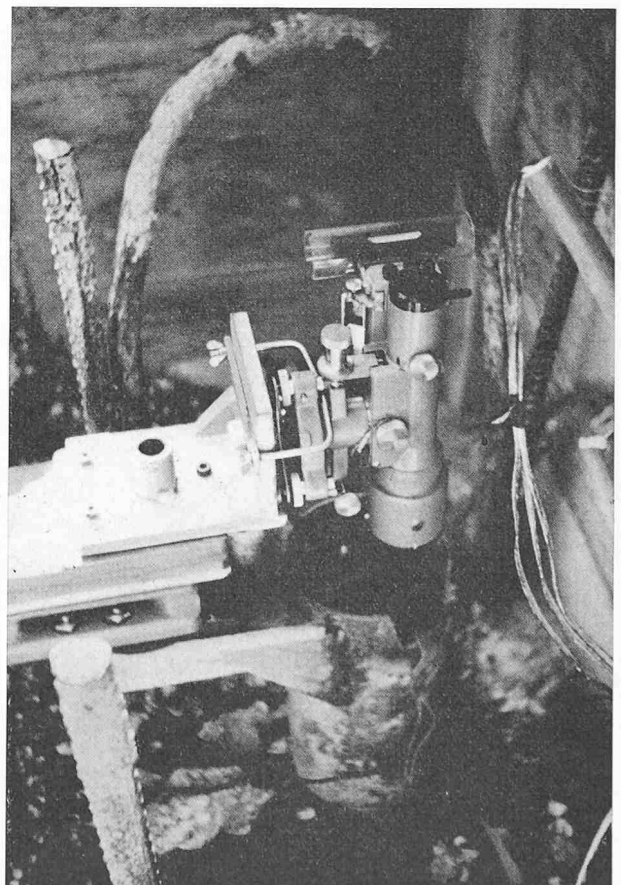
Bild 27. Deformationsmessung Rohr 4, Wandpartie Bederstrasse, Aushub-  
etappe Kote 395,50 bis 392,00, Null-Lage am 15. Februar 1966, Sohle auf  
8 m Breite betoniert am 21. April 1966

Bild 27 zeigt die zeitliche Deformation der Wand Bederstrasse (Rohr 4) kurz vor dem Erreichen der tiefsten Fundationskote und dem etappenweisen Aushub und Einbringen der Sohle. Die Deformationen sind als Relativwerte aufgetragen, ausgehend vom 15. Februar 1966. Diese Ablesung wurde gleich Null gesetzt. Im oberen Teil der Wand macht sich der aussteifende Einfluss der Decken, die ja die Funktion der Spriessung zu übernehmen hatten, bemerkbar, während auf der Fundationskote die Entlastung des

Bodens infolge des Aushubes eine Deformationszunahme besonders in der Zeit vom 1. bis 8. März nach sich zog. Sofort nach dem Betonieren der Sohle wurde nur noch eine geringe Deformation (Messung vom

5. und 21. April 1966) als Folge der neuen Auflast und des Gleichgewichtes festgestellt. Der zeitliche Ablauf der Deformation im Zusammenhang mit dem Bauvorgang zeigt deutlich wie wichtig es ist, sofort nach dem
