Zeitschrift: Schweizerische Bauzeitung
Herausgeber: Verlags-AG der akademischen technischen Vereine
Band: 86 (1968)
Heft: 49: Eduard Amstutz zum 65. Geburtstag, 2. Sonderheft

Die neue k-Wert-Kammer an der EMPA

Von R. Sagelsdorff, Vorsteher der Abt. natürliche Bausteine und künstliche Baumaterialien der EMPA, Dübendorf-Zürich

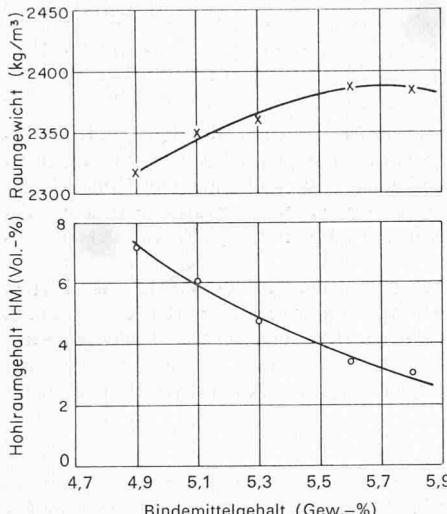
Bild 2. Raumgewicht und Hohlräumgehalt von Marshall-Prüfkörpern in Abhängigkeit vom Bindemittelgehalt

und der Fliesswert abgelesen. Vorgängig der mechanischen Prüfung werden Raumgewicht und Hohlräumgehalt der Prüfkörper bestimmt. In den Bildern 2 und 3 ist der typische Verlauf der in diesem Versuch bei Variation des Bindemittelgehalts ermittelten Kurven angegeben. Daraus ist ersichtlich, dass die Stabilitäts- und die Raumgewichtskurve je ein Maximum erreichen. Mit zunehmendem Bindemittelgehalt steigt die Kurve des Fliesswertes stetig. Der Hohlräumgehalt der Prüfkörper nimmt mit steigendem Bindemittelgehalt ab.

Wird der Bindemittelgehalt zu klein gewählt, so liegt der Hohlräumgehalt über dem oberen zulässigen Grenzwert. Bei einem Überschuss an Bindemittel nimmt der Fliesswert stark zu und erreicht unzulässige Werte. Ein solcher Belag kann sich unter der Verkehrseinwirkung deformieren.

Nicht nur Bindemittelgehalt und Viskosität des Bindemittels beeinflussen den Kurvenverlauf, sondern auch Form und Art der Mineralstoffe. Die in den beiden Bildern dargestellten Kurven beziehen sich auf eine Mineralmischung, die ausschließlich aus gebrochenen Gesteinen bestand. Bei ausschließlich runden Körnungen ergeben sich bedeutend kleinere Stabilitäten. Anhand der abgebildeten Kurven kann der optimale Bindemittelgehalt nicht mit einer für jeden Fall gültigen Formel berechnet werden. Vielmehr sind dazu die Lage, die örtlichen Verhältnisse sowie die Verkehrsbeanspruchung zu berücksichtigen. Durch Variation der einzelnen Komponenten kann für jeden Fall mit Hilfe des Marshall-Versuches eine optimale Lösung gefunden werden.

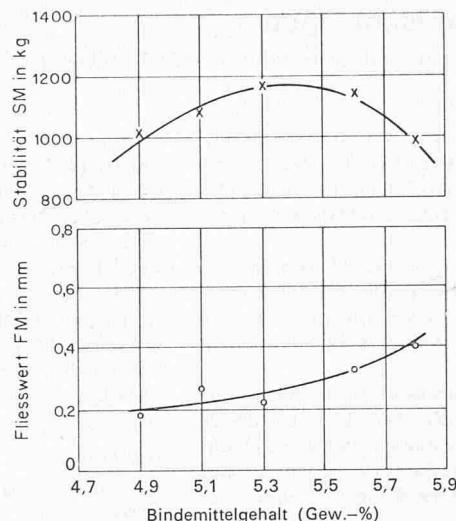
Bild 3. Stabilität und Fliesswert von Marshall-Prüfkörpern in Abhängigkeit vom Bindemittelgehalt

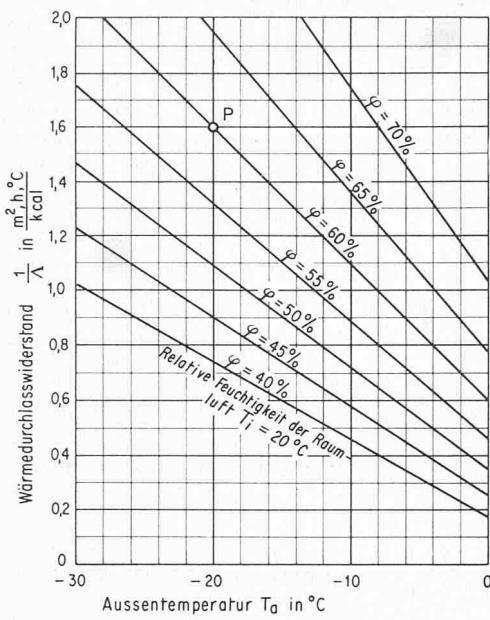
Bild 1. Minimaler Wärmedurchlasswiderstand einer einschichtigen Wand, der erforderlich ist, damit bei einer Temperatur der Raumluft von 20°C in den Ecken keine Kondensation auftritt. Beispiel (Punkt P): Bei einer Aussentemperatur von -20°C und einer Raumluftfeuchtigkeit von 60% ist ein minimaler Wärmedurchlasswiderstand von $1,6 \text{ m}^2 \text{ h } ^{\circ}\text{C} / \text{kcal}$ erforderlich

Eine Kondensation kann der Architekt durch die Vermeidung von Wärmebrücken und eine geschickte Anordnung der Heizung einschränken. Um auch in den Ecken, wo Schäden am häufigsten vorkommen, eine Kondensation zu verhindern, ist ein minimaler Wärmedurchlasswiderstand $1/\lambda$ gemäss Bild 1 zu wählen.

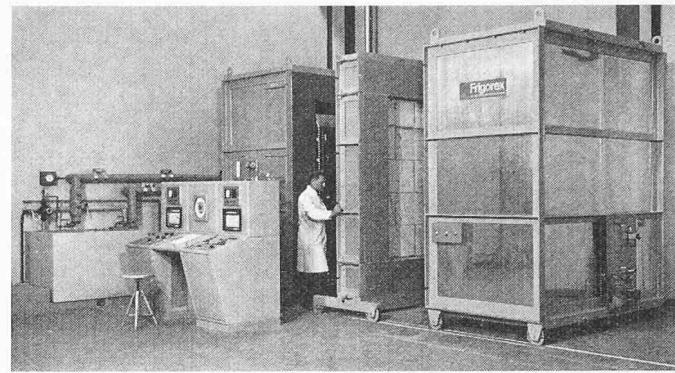
Bild 2. Ansicht der dreiteiligen k -Wert-Kammer mit Messpult und Eiswasserbehälter

Die k -Wert-Kammer besteht aus einer festen warmen Kammer, einem fahrbaren Rahmen mit einer Öffnung von $1,50 \text{ mal } 2,00 \text{ m}$ für den Einbau der Prüfwand und einer ebenfalls fahrbaren kalten Kammer. Für die Prüfung werden diese drei Teile luft- und dampfdicht zusammengeschraubt.

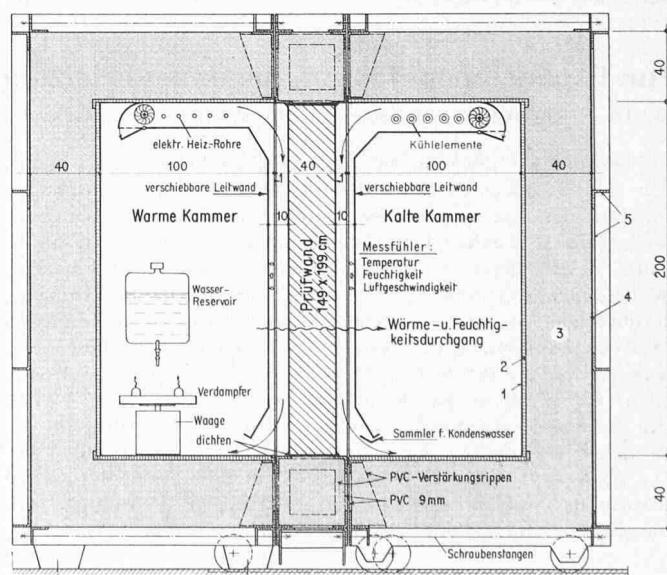
Bild 3. Schematischer Schnitt durch die k -Wert-Kammer. Typischer Wandaufbau: 1 Kupferblech gelötet 1 mm , 2 Asbestzementplatte 20 mm , 3 extrud. Polystyrol 378 mm , 4 Alumanblech $1,5 \text{ mm}$, 5 Stahlrahmen

2. Beschreibung der k -Wert-Kammer, Bild 3

Die warme Kammer enthält eine elektrische Heizung und zwei Verdampfer, die über Mess- und Regelgeräte eine bestimmte Temperatur und Feuchtigkeit aufrecht erhalten. Die Temperatur kann zwischen $+20^{\circ}\text{C}$ und $+30^{\circ}\text{C}$ geregelt werden mit einer grössten Schwankung der Mitteltemperatur von nur $\pm 0,1^{\circ}\text{C}$. Die Feuchtigkeit kann höchstens so hoch gewählt werden, dass auf der Oberfläche des Prüfkörpers keine Kondensation auftritt. Die Regelung erfolgt dabei mit einer grössten Schwankung der mittleren Feuchtigkeit von $\pm 1,0\%$. Weiter enthält die warme Kammer einen Ventilator, der eine geringe Luftströmung über die Oberfläche der Prüfwand von oben nach unten erzeugt. Mit steuerbaren Klappen kann die Luftgeschwindigkeit von einem Kleinstwert, der der natürlichen Konvektion entspricht, bis maximal $0,5 \text{ m/s}$ eingestellt werden. Die in der warmen Kammer produzierte totale Energie (Heizung, Ventilator, Verdampfer) wird

In der kalten Kammer halten Kühlrohren die Temperatur auf etwa $+5^{\circ}\text{C}$. Das in den Kühlrohren zirkulierende Wasser wird in einem Eiswasserbehälter abgekühlt und die Temperatur über ein Mischventil so geregelt, dass die grössten Schwankungen der Mitteltemperatur in der kalten Kammer $\pm 0,1^{\circ}\text{C}$ betragen. Es ist auch hier ein Ventilator mit einstellbaren Klappen für die Regulierung der Luftströmung eingebaut. Die maximale Geschwindigkeit der von oben nach unten über die Oberfläche strömenden Luft beträgt 5 m/s . Der durch die Prüfwand diffundierende Wasserdampf kondensiert an den Kühlrohren, tropft in die Fangschale und kann von dieser periodisch abgelassen werden.

Die Messung der Lufttemperaturen, Luftfeuchtigkeiten und Luftgeschwindigkeiten für die Regelung erfolgt in beiden Kammern in der Mitte der Prüfwand zwischen Prüfkörperoberfläche und Leitwand. Zusätzlich sind total 75 Kupfer-Konstant-Thermoelemente angeschlossen, mit denen interessierende Temperaturen mit einer Genauigkeit von $\pm 0,1^{\circ}\text{C}$ gemessen werden können (Temperaturverteilung an den Oberflächen und im Innern der Prüfwand, Temperaturen der Luftströmung und der Leitwände).

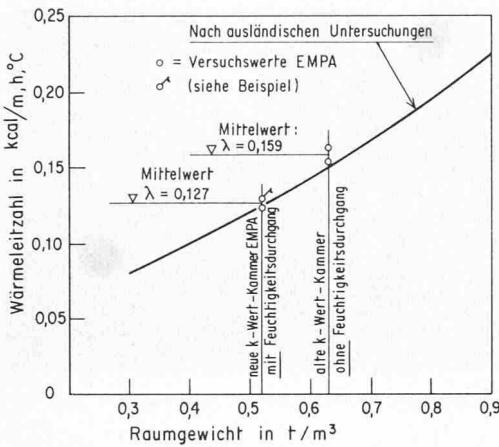
Bild 4. Wärmeleitzahl von Gasbeton in Abhängigkeit vom Raumgewicht

Ein Vergleich der gemessenen Wärmeleitzahl mit ausländischen Versuchsergebnissen ist in Bild 4 dargestellt und zeigt eine gute Übereinstimmung.

Der Gasbeton weist eine niedrige Wärmeleitzahl auf, ist somit gut wärmeisolierend. Er ist dampfdurchlässig, so dass beim Verputzen und bei mehrschichtigen Wandkonstruktionen grösste Vorsicht geboten ist, da die Gefahr einer unzulässigen Kondenswasserauscheidung besteht. Die geprüfte 7,5 cm dicke, unverputzte Wand stellt natürlich keine zulässige Außenwand dar. Sie wurde ausgewählt, um die Leistungsfähigkeit und die Genauigkeit der k -Wert-Kammer für hohe k -Werte zu überprüfen.
