Sickerwasserströmungen im Hauptdolomit beim Stollenbau der Engadiner Kraftwerke

Von P. KÖNZ, dipl. Bauing. ETH, Ardez

Vortrag gehalten in Biel an der Tagung der Schweizerischen Gesellschaft für Bodenmechanik und Fundationstechnik vom 8. Nov. 1968

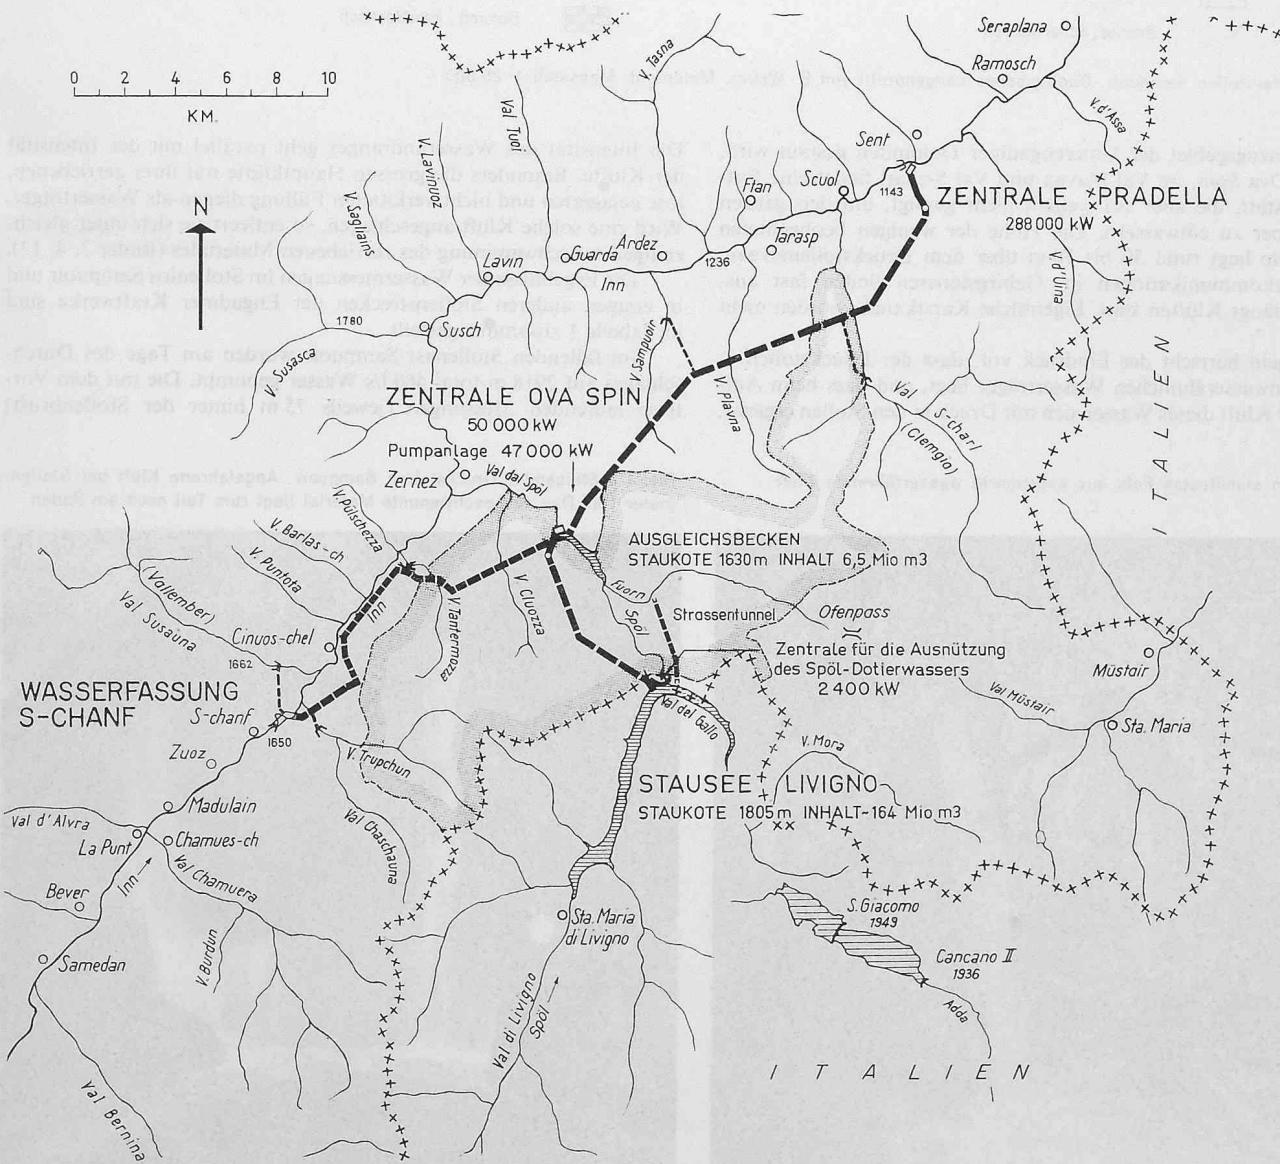
Bild 1. Gesamt situation der Engadiner Kraftwerke. Massstab 1:300 000

Die in Ausführung begriffenen Engadiner Kraftwerke (Bild 1) nutzen die Flüsse Inn und Spöl in zwei Stufen aus. Die im Spöltal gelegene Speicheranlage Livigno-Ova Spin einerseits nutzt das Gefälle zwischen dem 164 Millionen m³ fassenden Stausee Livigno und dem Ausgleichsbecken Ova Spin. Das Innwasser anderseits wird in S-chanf gefasst und durch einen 15 km langen Freispiegelstollen ebenfalls in das Ausgleichsbecken Ova Spin geleitet. Von hier bis Pradella wird das Gefälle der Hauptstufe ausgenützt. Ein 20 km langer Druckstollen mit einem Innendurchmesser von 5,20 m führt das Wasser von Ova Spin zum Wasserschloss Bain Crottsch.

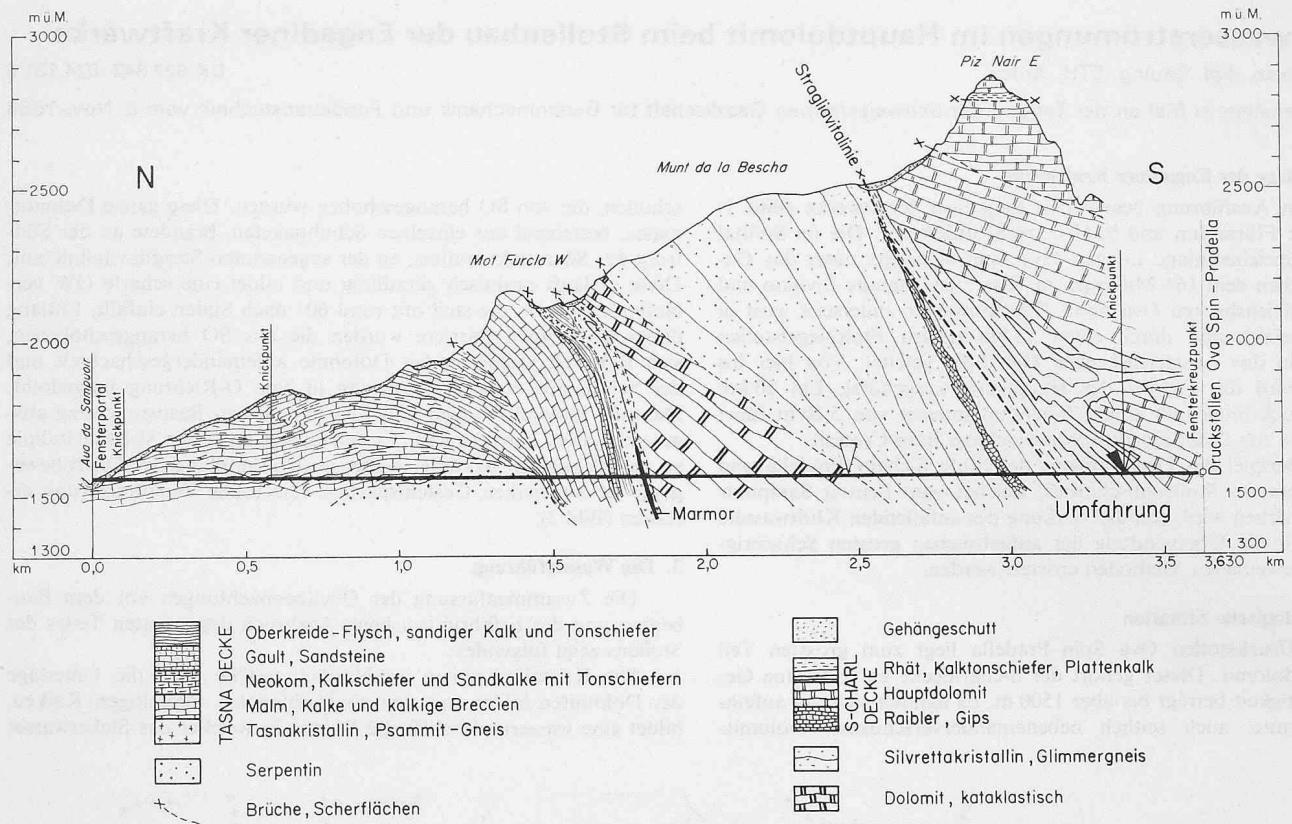
Bild 2. Fensterstollen Sampaioir. Geologisches Längenprofil von E. Weber, Maienfeld. Massstab 1:25 000

schollen, die von SO herangeschoben wurden. Diese ganze Dolomitmasse, bestehend aus einzelnen Schubpaketen, brandete an der Südfront des Silvrettkristallins, an der sogenannten Stragliavitalinie auf. Diese verläuft praktisch geradlinig und bildet eine scharfe OW verlaufende Grenze, die steil mit rund 60° nach Süden einfällt. Entlang dieser kristallinen Barriere wurden die aus SO herangeschobenen, sich rupturell verformenden Dolomite aufeinandergeschachtelt und der Schub aus einer SO-Richtung in eine O-Richtung umgedreht. Dass die Dolomitschollen dabei einer enormen Beanspruchung ausgesetzt waren, versteht sich. Es entstanden nach der Stragliavitalinie zu geschleppte Grossklüfte, wobei in der Endphase der Durchbewegung die kluftnahen Gesteinspartien eine totale Zertrümmerung erfuhren (Bild 2).

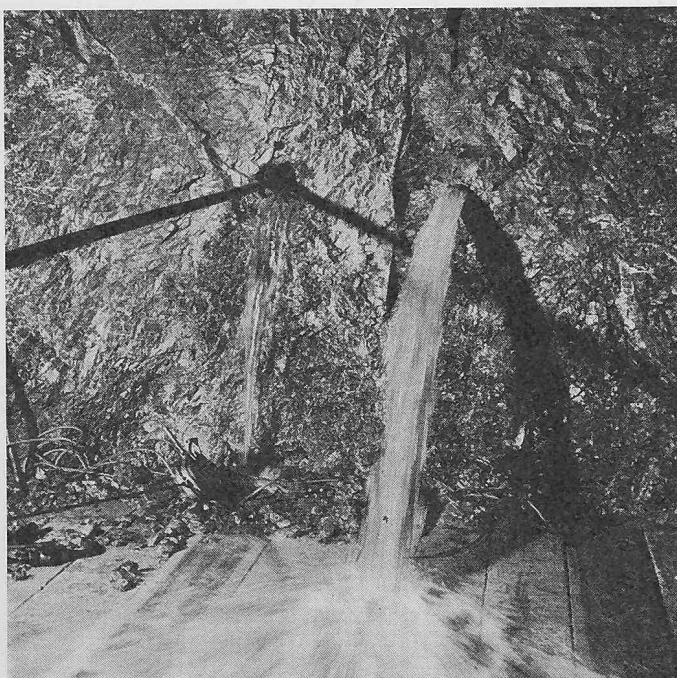
Bild 3. Vom standfesten Fels aus angebohrte wasserführende Kluft

Die Intensität des Wasserandranges geht parallel mit der Intensität der Klüfte. Besonders die grossen Hauptklüfte mit ihrer zerriebenen, lose gelagerten und nicht verkitteten Füllung dienen als Wasserträger. Wird eine solche Kluft angeschlagen, so entleert sie sich unter gleichzeitiger Ausschwemmung des zerriebenen Materials (Bilder 3, 4, 13).

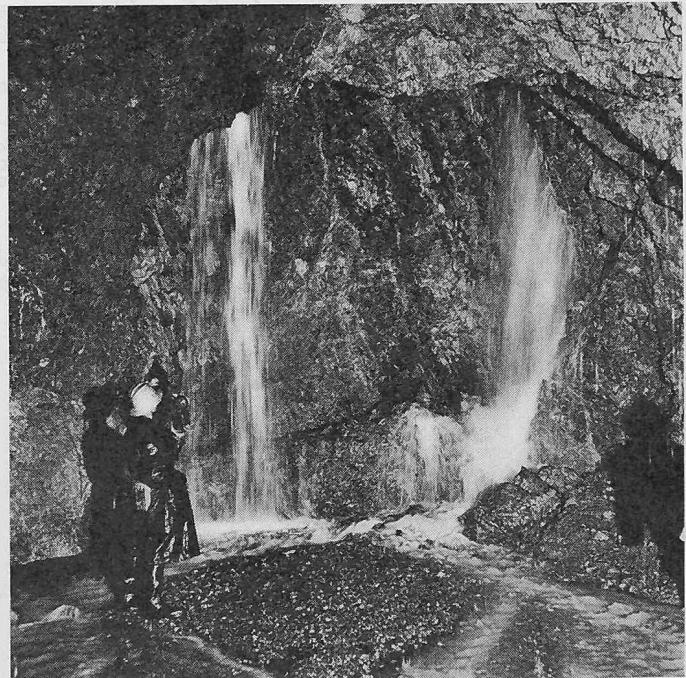
Bild 4. Steigender Druckstollen Sampaioir. Angefahren Kluft bei Stollenmeter 160. Das ausgeschwemmte Material liegt zum Teil noch am Boden

Der steigende Stollenast hatte in seinen ersten 200 m eine Kluft mit Vollprofil und zwei Klüfte mittels Firststollen und nachfolgender Ausweitung durchfahren (Bild 4). Die Wasserführung dieser Klüfte betrug 100 bis 200 l/s und Kluft. Aus einer Kluft stürzten 700 m³ feines Material in den Stollen. Bei Stollenmeter 306 zeigten sich zuerst die gleichen Symptome einer neuen Kluft, aber bald erwies sich diese Kluft als grösser und bedeutend gefährlicher (Bild 7). Am 16. November 1965 ereignete sich der erste Einbruch von 1300 m³ und am 25. November folgte ein zweiter Einbruch mit weiteren 1500 m³ Material und begrub den Stollenbagger Conway 100 unter sich. Die Wasserführung aus der Kluft erhöhte sich sukzessive und erreichte 180 l/s. Nachdem eine Betonwand 33 m vor der Kluft er-

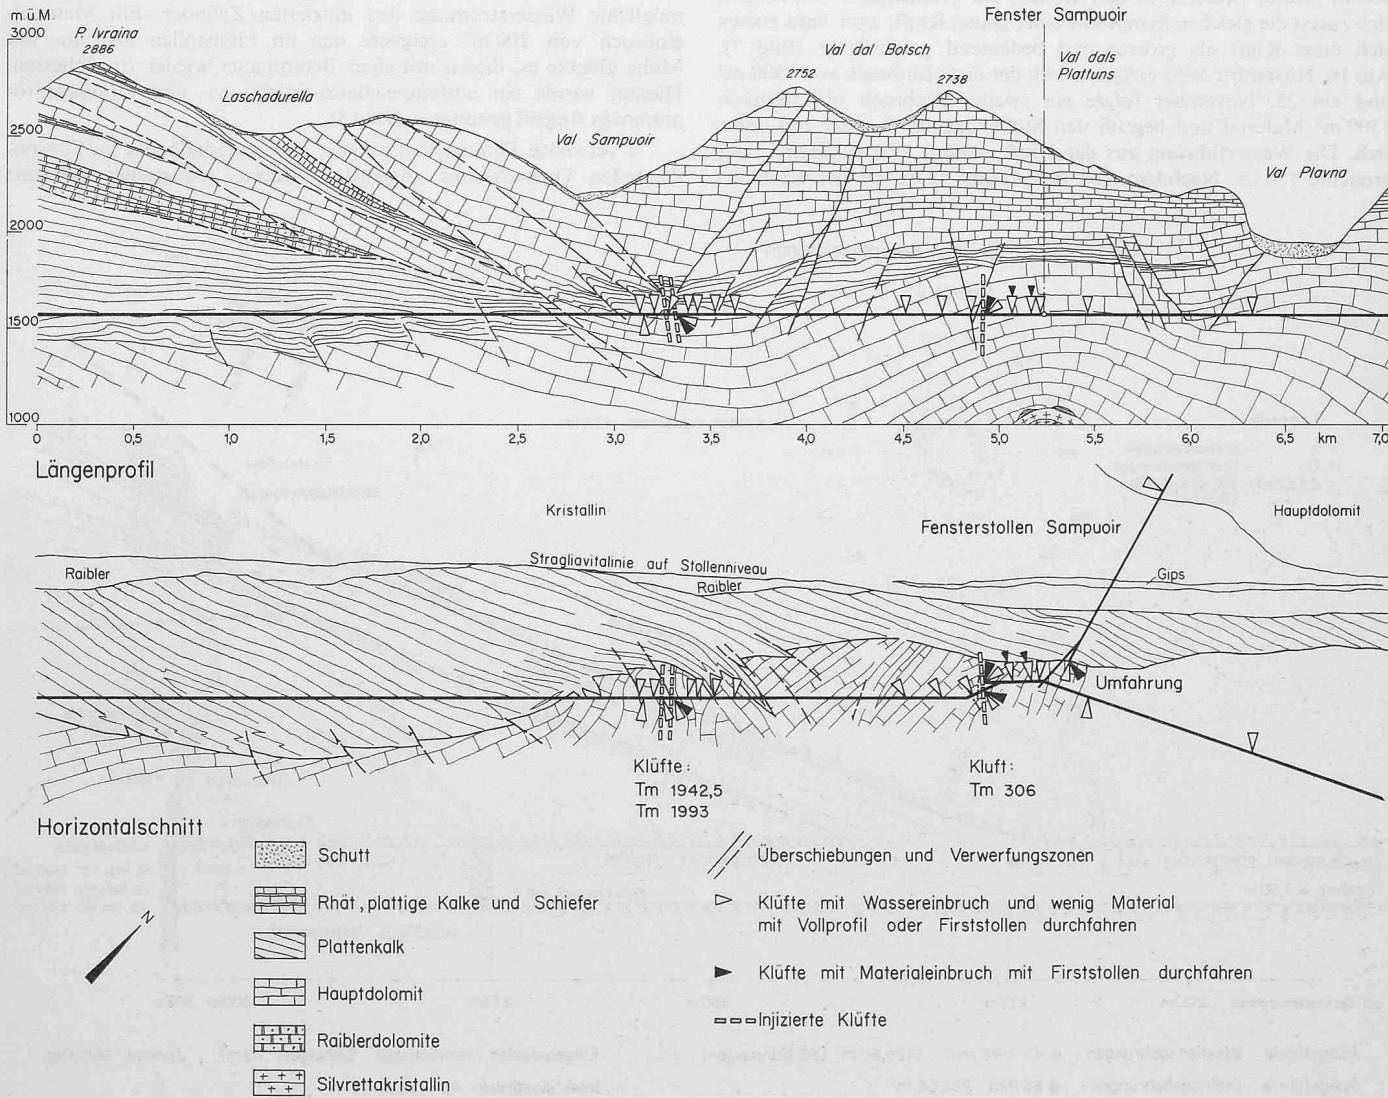
Bilder 5 und 6. Druckstollen Sampoir. Geologische Schnitte 1:40 000 von E. Weber, Geologe, Maienfeld

Im geologischen Längenprofil und Horizontalschnitt sind alle bis heute angetroffenen und durchfahrenen Klüfte eingetragen (Bilder 5 und 6). Daraus ist die auffallende Massierung der Klüfte zwischen Stollenmeter 0 bis 320 und Stollenmeter 1600 bis 2128 ersichtlich. Diese Kluftzonen bilden die Grenze zwischen verschiedenen Hauptschollen des Dolomites. Im ganzen handelt es sich um 16 Klüfte, die bis heute überwunden wurden. 13 davon konnten mit Vollprofil oder Firststollen durchfahren werden. Die Durchörterung der 3 mit Injektionen konsolidierten Klüfte bei Stollenmeter 306, 1942 und 1993 wird noch im einzelnen behandelt werden. Folgende allgemeine Bemerkungen gelten aber für alle angetroffenen Klüfte: Die Kluftfüllung besteht aus zerriebenem Dolomit, das Material ist lose gelagert und es fehlt jede Verkittung, die Kluftfüllung ist wasserdurchlässig. Eine aus der Kluft bei Stollenmeter 306 möglichst ungestört entnommene Probe weist eine Kornzusammensetzung gleich der Fuller-Kurve für 30 mm Korn auf. Eine zweite Probe weist in der mittleren Partie eine um 30% feinere Kornverteilung auf. Es ist aber zu bemerken, dass beide Proben zum Teil ausgewaschen wurden und somit

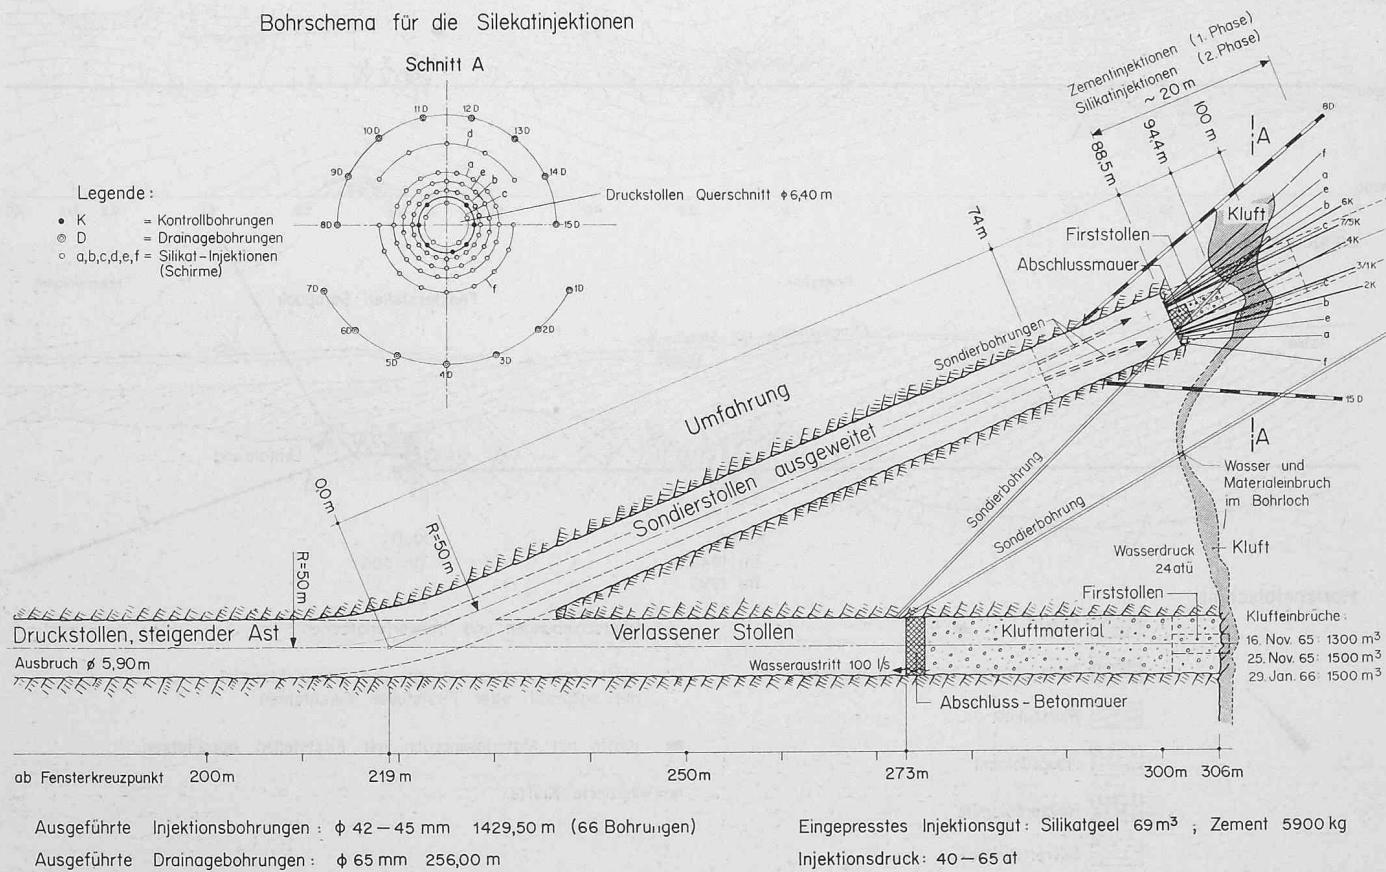
Bild 7. Druckstollen Sampaioir. Einbruchstelle Kluft Stollenmeter 306 mit Umfahrung und Bohrschema für die Silikatinjektionen. Massstab 1:600

richtet wurde, versuchte man die Kluft mit einem Firststollen zu durchfahren. Am 29. Januar 1966, als der Firststollen bei der Kluft angelangt war, ereignete sich ein dritter Einbruch von 1500 m³ Material. Die Wasserführung war Ende 1965 auf 130 l/s zurückgegangen, und erhöhte sich nach dem Einbruch wieder auf 180 l/s. Die ausgeführten Sondierbohrungen zeigten eine recht unregelmässige Kluft von 1 bis 3 m Breite. Die Durchfahrt der Kluft sollte auf einem neuen Trassee erfolgen (Bild 7).

Für eine zweite Injektionsphase wurden Silikatinjektionen gewählt (Bild 7). Das Injektionsgut wurde zusammengesetzt aus: 700 l Wasser, 300 l Silikat (38°Be , 12 cP), 16 bis 19 kg Na-Aluminat. Bei einer Lufttemperatur von $4,5^\circ$ und einer Wassertemperatur von 6° ergab sich eine Gelierzeit von 45 Minuten. Durch die konsolidierte Kluft hindurch wurden 66 Bohrungen in 5 Kegeln mit total 1430 m Länge ausgeführt, und es wurden total 69 m^3 Gel bei 40 bis 45 atü injiziert. Bei der Ausführung der zwei letzten Injektionskegel wurde die Gelierzeit auf 70 Minuten verlängert und der Druck auf 50 bis 65 atü erhöht. Zusätzlich wurden noch 14 Drainagebohrungen ausgeführt. Es ist hervorzuheben, dass nie Kommunikationen weder mit dem verlassenen Stollenteil noch mit den Drainagen vorgekommen sind. Das Ergebnis dieser zweiten Phase war ein voller Erfolg, indem der Stollen ohne den geringsten Wasserandrang ausgebrochen werden konnte, obwohl die harten und standfesten Randpartien der Kluft mit leichten Sprengungen beseitigt wurden.

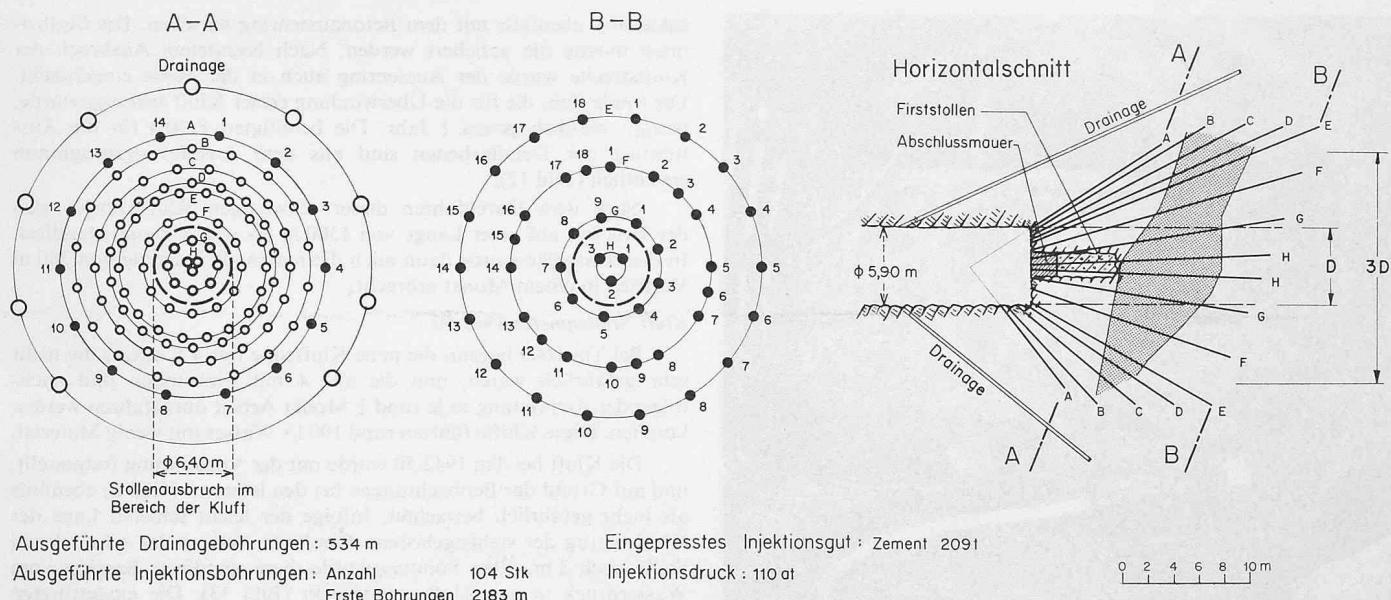
Bild 8. Druckstollen Sampaor. Umfahrung der Kluft bei Stollenmeter 306. Bohrschema der ausgeführten Zementinjektionen

Total sind 42 Bohrungen zu je 10 m Länge ausgeführt worden und es wurden 24 t Zement bei 100 atü Druck injiziert. Die Zementaufnahme war unterschiedlich, bei den meisten Bohrungen aber sehr gering, und erreichte im Durchschnitt 60 kg/Bohrung. Zusätzlich wurden 7 Drainagebohrungen ausgeführt. Diese Arbeit dauerte 2 Wochen. In einem angesetzten Firststollen musste festgestellt werden, dass die ausgeführten Zementinjektionen in die ungestörte Kluft von kleiner Wirkung waren. Das Material war etwas konsolidiert, aber nicht gedichtet worden und so zerstörte die beim Vortrieb ermöglichte Wasserströmung den injizierten Zylinder. Ein Materialeinbruch von 200 m³ ereignete sich im Firststollen und nur mit Mühe glückte es, diesen mit einer Betonmauer wieder zu schliessen. Hierauf wurde ein umfangreicheres Injektions- und Drainageprogramm in Angriff genommen (Bild 8).

den Wasserdruck von 25 auf 5 atü. Als nächste Etappe wurden die Hohlräume hinter der Mauer mit Mörtel- und Zementinjektionen ausgefüllt. Die effektive Konsolidation eines Zylinders von 18 m Durchmesser, gleich dem 3fachen Stollendurchmesser, erfolgte durch Zementinjektionen, welche in 8 konzentrischen Kegeln angeordnet waren. Total wurden 104 Löcher mit 2183 m Länge gebohrt. Sobald eine Bohrung in unstabiles Material eindrang oder Wasser führte, wurde mit der Injektion dieser Bohrung begonnen. Diese Bohrung wurde später wieder nachgebohrt. Jede Bohrung wurde so lange behandelt, bis sie die definitive vorgesehene Länge ohne Materialeinbrüche zu zeigen erreichte. Einzelne Bohrungen wurden bis 7mal nachgebohrt. Injiziert wurde die Bohrung immer in einem Male, ohne sie durch Kolben in einzelne Abschnitte zu teilen. Total wurden 209 t Zement injiziert bei 110 atü Druck und es wurden 4232 m Löcher nachgebohrt. Kontrollbohrungen mit 200 mm Ø ergaben, dass das Material konsolidiert und stabil aber nicht genügend gedichtet war. Es zeigte sich noch eine geringe Wasserführung von rund 1 bis 2 l/s und Bohrung. Bevor die Kluft mit dem Stollen durchfahren werden durfte, sollte aber jede Wasserzirkulation unterbunden werden.

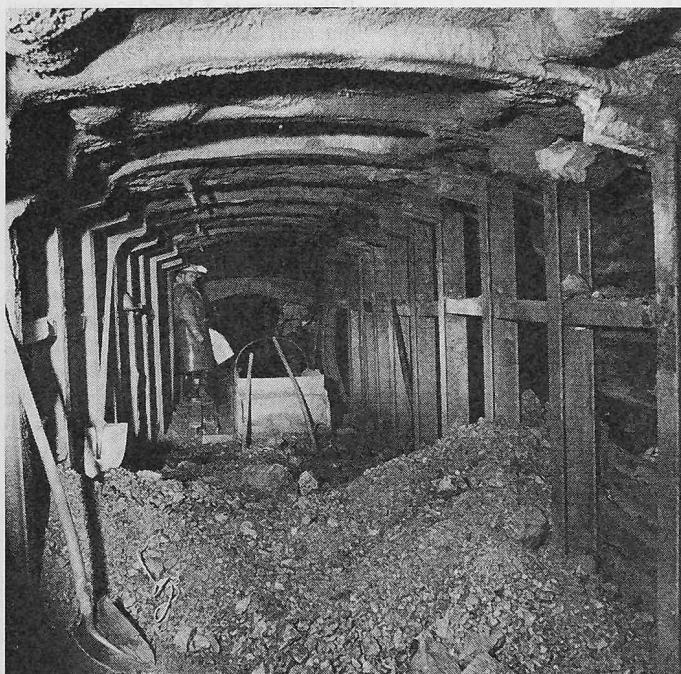
Bild 9. Druckstollen Sampaor. Durchörterung der konsolidierten Kluft bei Stollenmeter 306 mit einem Firststollen

Der Stollen wurde zuerst mit einem Firststollen durchfahren (Bild 9). Der Fels wurde mit Stahlbogen und sofortigem Auftrag von Spritzbeton gesichert. Um Hohlräume in der Kalotte zu verhindern,

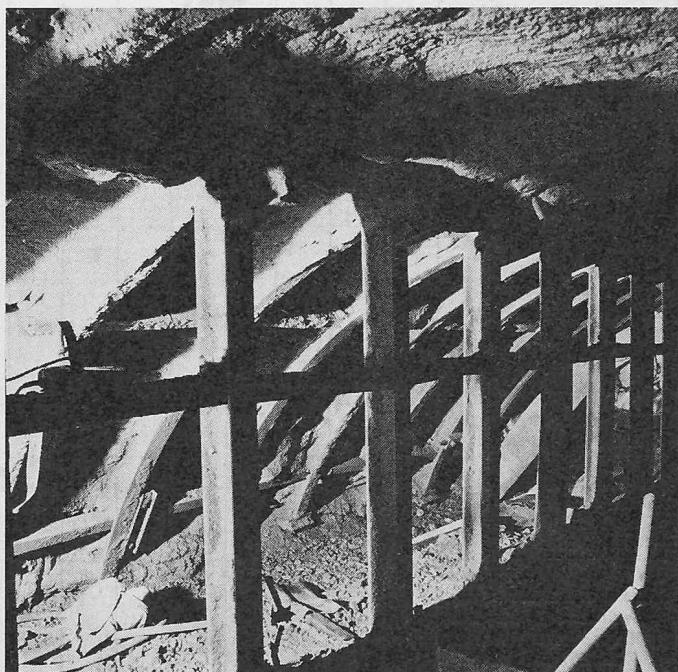
Bild 10. Druckstollen Sampaor. Kalottenausweitung beim Durchfahren der konsolidierten Kluft bei Stollenmeter 306

und um auch eine kleine Wasserzirkulation zu verunmöglichen, wurde der Spritzbeton gegen den Fels aufgetragen, ohne Verwendung von Stahlbrettern. Anschliessend wurde im gleichen Verfahren die Kalotte ausgeweitet (Bild 10). Als nächster Arbeitsgang wurde die Kalotte mit einem Betonaussenring von 25 cm Stärke versehen. Im Scheitel wurden die Füllinjektionen ausgeführt. Anschliessend konnte der untere Teil des Profiles ausgebrochen werden (Bild 11). Die Paramente wurden

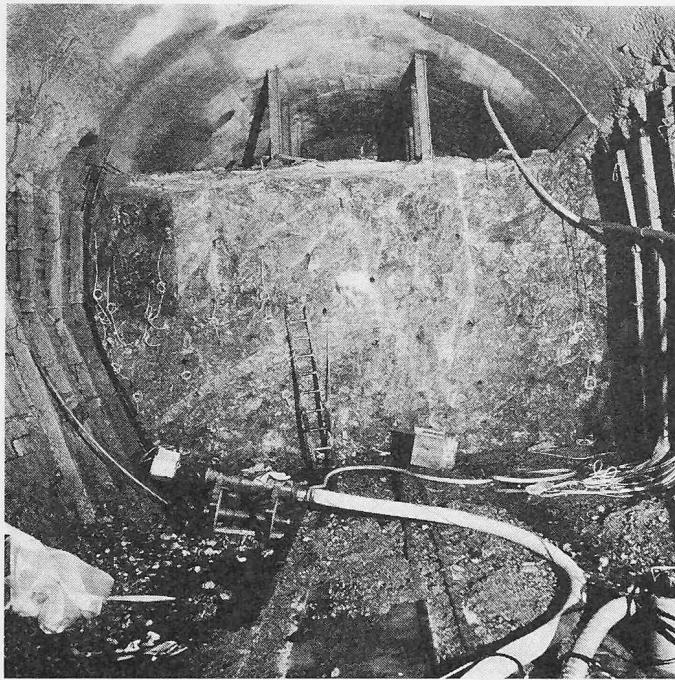
Bild 11. Druckstollen Sampaoir. Ausbruch des unteren Profilteiles beim Durchfahren der konsolidierten Kluft bei Stollenmeter 306

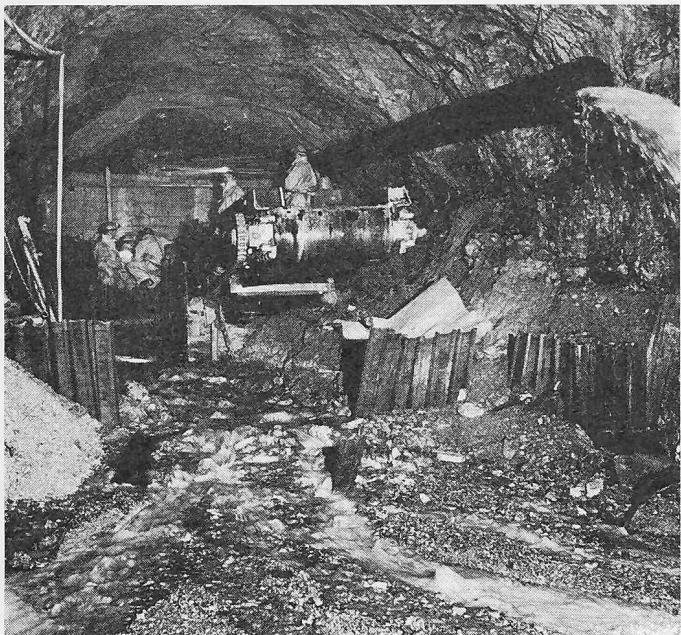
Bild 13. Druckstollen Sampaoir. Situation im Stollen nach dem Material-einbruch aus der Kluft bei Stollenmeter 1942.50. Eine Betonmauer wird vor dem zugeschütteten Bagger Conway 100 erstellt. Wasserandrang 130 l/sec

Die Kluft bei Tm 1942.50 wurde mit der Vorbohrung festgestellt, und auf Grund der Beobachtungen bei den letzten 4 Klüften ebenfalls als nicht gefährlich betrachtet. Infolge der leicht schiefen Lage der Kluft betrug der stehengelassene standfeste Fels an der schwächsten Stelle noch 2 m. Über Sonntag wurde diese standfeste Barriere vom Wasserdruk in der Kluft eingedrückt (Bild 13). Die eingestürzten 1500 m³ Material begruben bei einem Wasserandrang von 130 l/s den Bohrwagen und den vorne liegenden Bagger. Es gelang, zwischen Bohrwagen und Bagger eine Betonmauer abzuteufen und so den Bagger zu befreien. Auch bei dieser Kluft wurde versucht, mit einem Firststollen durchzukommen. Während der Ausführung dieser Arbeit sind weitere 200 m³ Material in den Stollen gestürzt und der Versuch musste aufgegeben werden. Die Kluft war hier nicht sehr stark gestört und die Sicherungswand befand sich sehr nahe bei der Kluft. Beides gute Voraussetzungen für die Ausführung der Konsolidation von der bestehenden Mauer aus (Bild 14). Für die Konsolidation dieser Kluft wurde das gleiche Schema wie bei der Kluft bei Tm 306 angewendet: Drainage, Konsolidation und Dichtung.

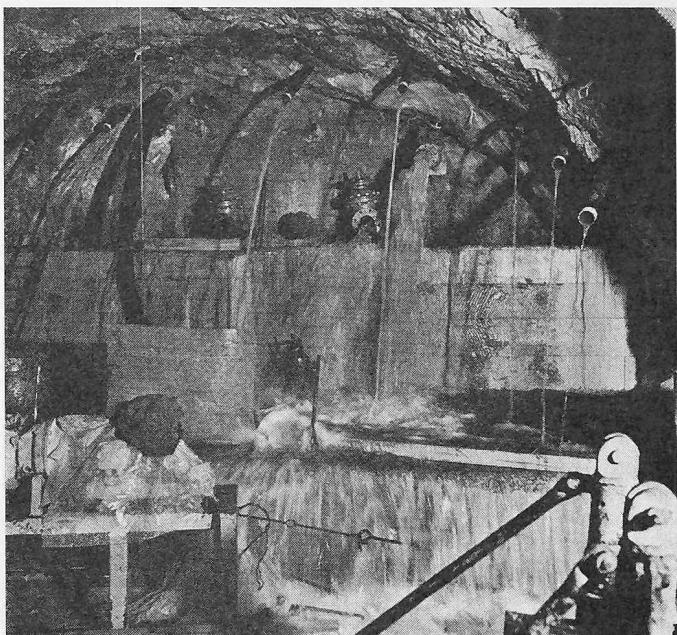
Bild 14. Druckstollen Sampaoir. Sicherungsmauer bei Stollenmeter 1942.50. Ersichtlich sind die noch offenen Schieber der Entwässerungsleitungen und die verrohrten Drainagebohrungen

Nach den Erfahrungen, die bei der Konsolidation der Kluft bei Tm 306 gemacht wurden, insistierte man bei dieser Kluft nicht so lange mit der Ausführung von Zementinjektionen. Nachdem die Bohrungen des zweiten Injektionskegels nach der letzten Nachbohrung die totale Länge erreicht hatten und nicht mehr als 200 kg Zement pro Injektion aufnahmen, wurden die Zementinjektionen eingestellt. Total wurden 41 Bohrungen in 2 Kegein angeordnet, wobei 1070 m Bohrungen ausgeführt wurden, 1220 m wurden nachgebohrt und es wurden 380 t Zement injiziert. Bei den folgenden Silikatinjektionen wurden 57 Bohrungen in 5 Kegeln angeordnet mit total 1410 m Bohrungen und es wurden 165 m³ Geel injiziert. Die Zusammensetzung des Geels war die gleiche wie bei der Kluft bei Tm 306. Der Injektionsdruck der Silikatinjektionen wurde hingegen auf 80 atü erhöht. Durch die reduzierten Zementinjektionen wurden rund 1100 m Bohrungen und 3000 m Nachbohrungen weniger als bei der Kluft Tm 306 ausgeführt. Es mussten aber 100 m³ Geel mehr injiziert werden. Bei der Ausführung der Injektionen konnten dadurch 27 Arbeitstage eingespart werden. Für die Drainage der Felszone außerhalb des injizierten Zylinders wurden 19 Drainagebohrungen ausgeführt, durch welche der ursprüngliche Druck von 17 auf 10 atü reduziert

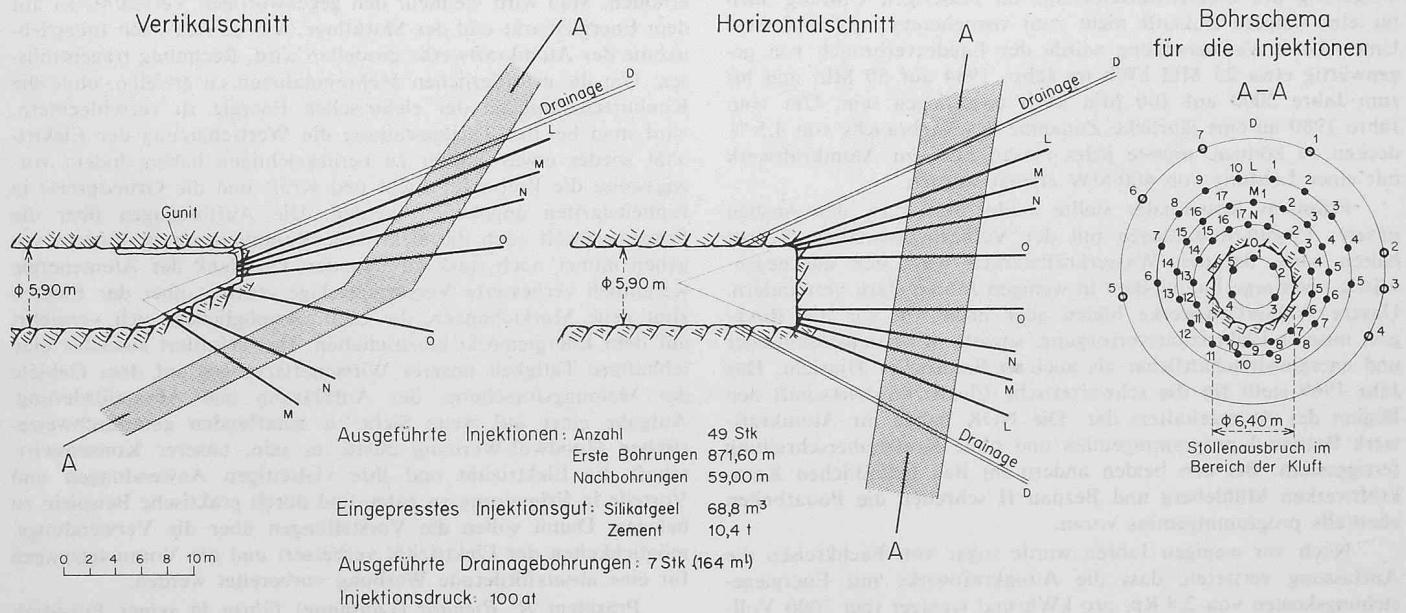
Bild 16. Druckstollen Sampaoir. Schema der Bohrungen für die Konsolidation und Dichtung der Kluft bei Stollenmeter 1993. Massstab 1:600

Die Kluft bei Stollenmeter 1993 wurde bei der Ausführung einer 100 m langen Sondierbohrung von der Mauer bei Tm 1942.50 aus festgestellt. Bei einem Abstand des Vortriebes von 20 m von der Kluft wurden weitere Sondierungen ausgeführt. Diese Kluft, die stark geneigt war und einen Wasserdurchfluss von noch 10 atü aufwies, wurde als zu gefährlich betrachtet, um ohne Konsolidation durchfahren zu werden, sie wurde in nicht gestörtem Zustand injiziert (Bild 16). Nach dem ersten Versuch erwies es sich als unmöglich, eine wirksame Zementmenge einzupressen zu können. Die Konsolidation beschränkte sich daher auf die Ausführung von Silikatinjektionen. In 4 Kegeln

angeordnet wurden 49 Bohrungen mit total 870 m Länge ausgeführt und es wurden 70 m³ Geel injiziert. Als Drainagen, mit welchen der Wasserdruk von 10 auf 5 atü reduziert wurde, dienten 7 Bohrungen. Bei der Ausführung der Silikatinjektionen wurde gegenüber der Kluft bei Stollenmeter 1942.50 wiederum einiges geändert. Der angewandte Injektionsdruck wurde auf 100 atü erhöht bei gleichbleibendem Geel. Dadurch konnten die Anzahl Bohrungen und die auszuführenden Bohrmeter reduziert werden, und damit konnte wieder Zeit eingespart werden. Wie aus einem eingehend studierten Beispiel von Silikatinjektionen im Dolomit in Südtirol gefolgt werden konnte, besteht die Möglichkeit, die Anzahl Bohrungen noch weiter zu reduzieren, dies aber auf Kosten des Vortriebes, da dann nur mit dem Pickhammer ohne jegliche Erschütterung ausgebrochen werden kann.
