Zeitschrift: Schweizerische Bauzeitung
Herausgeber: Verlags-AG der akademischen technischen Vereine
Band: 89 (1971)
Heft: 25

Artikel: Bauingenieurprobleme
Autor: Favre, Renaud
DOI: <https://doi.org/10.5169/seals-84886>

Bauingenieurprobleme

Von **Renaud Favre**, dipl. Ing. ETH, Zürich

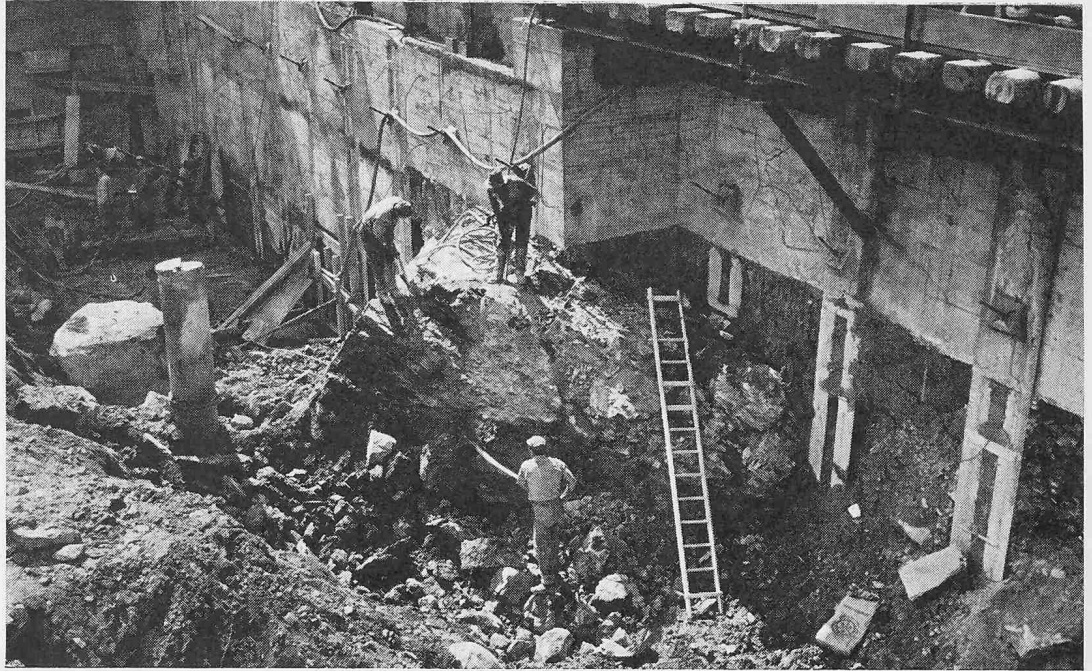
Bild 2. Findling in der Baugrube; Ankerköpfe der oberen Lage der Erdanker

- eine bis 7 m tief unter den Wasserspiegel des Schanzengrabens reichende Baugrube, die nicht mit einer dichten Umschliessung, sondern mit einer Rühlwand abgeschlossen wurde
- das Auftreten von sehr vielen bis 80 m³ grossen Findlingen in der Baugrube (Bilder 1 und 2)
- die trotz schwierigen Zufahrts- und Bauinstallationsverhältnissen kurze Bauzeit von etwa einem Jahr für die Keller und von 6 Monaten für den Hochbau (Rohbau)
- der gleichzeitige Bau eines anderen Geschäftshauses in derselben Baugrube
- die Herstellung einer Wasserisolation ohne doppelte Wanne
- eine platzsparende Ab- und Unterfangung eines Nachbarhauses (Bild 3)
- die Ausführung von massiven Stahlstützen in den Garagen
- die erst während des Bauens beschlossene Klimaanlage mit den entsprechenden baulichen Konsequenzen im Kern des Hochhauses
- das rationelle Herstellen der 12 massiven Geschossdecken mit Stahlpilzen.
