**Zeitschrift:** Schweizerische Bauzeitung  
**Herausgeber:** Verlags-AG der akademischen technischen Vereine  
**Band:** 90 (1972)  
**Heft:** 18

## Verguss- und Injektionsarbeiten mit Kunstharzen

Von H. R. Egger, Zürich. Vortrag, gehalten am Kunststoffsymposium des SIA vom 17. und 18. November 1971 in Zürich.

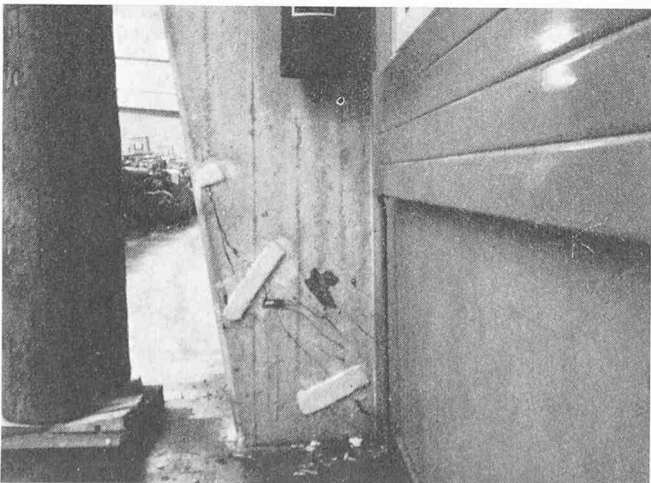
Bild 1. Infolge aussergewöhnlicher Schneemengen geborstener Stützenfuss

Am uns interessierenden Objekt wurde ein Stützenfuss eines Rahmens so stark überbeansprucht, dass er unter der grossen Last barst (Bild 1). Zunächst wurde ins Auge gefasst, die Bügel freizuspitzen und den Stahlbetonquerschnitt durch sorgfältiges Auftragen von Gunit zu rekonstruieren. Diese Lösung hatte aber den Nachteil, dass der Beton um die Erdanker der Vorspannkabel rissig geblieben und die Wirkung der

Vorspannung fragwürdig geworden wäre. Die Möglichkeit, die Risse mit einem vergiessbaren, härtenden Harz auszufüllen, wurde deshalb gerne verwirklicht. Das Harz – ein modifiziertes Epoxy-Harz – sollte unter seinem Eigengewicht möglichst tief in die Risse eindringen. Dazu wurden rund um die Säule herum 3 bis 4 cm Beton abgespitzt, die Oberfläche von Staub sauber gereinigt und mit Hilfe von Bandagen ein Gefälle für das flüssige Harz in Richtung zu den Rissflächen hin geschaffen. Durch sorgfältiges Einspachteln des Harzes wurde anschliessend eine möglichst grosse Menge davon in die Risse «hineinmassiert». Anschliessend wurde der Pfeilerfuss eingeschalt, die Holzschalung mit einer Polyäthylenfolie als Trennmittel ausgelegt und die abgespitzten Betonteile durch einen epoxyharzgebundenen Mörtel ergänzt (Bild 2).

Die reinen Reparaturarbeiten waren in drei Tagen beendet, ihre Kosten ohne Sicherungs- und Spriessarbeiten beliefen sich auf rund 3000 Franken. Es wurden rund 30 kg Harz verbraucht. Im Vergleich dazu hätte die Wiederherstellung mit Gunit – eine technisch kaum befriedigende Lösung –, ebenfalls ohne Sicherungs- und Spriessmassnahmen, gemäss verbindlicher Offerte rund 9000 Franken gekostet, also das Dreifache. Seit der Reparatur wurde das Gebäude wieder ohne jede Einschränkung genutzt.

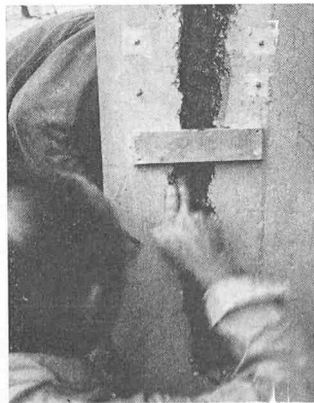
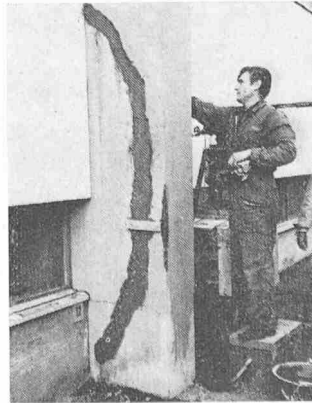
Bilder 5 bis 8. Rissbildung an einem Stockwerkrahmen infolge Überbelastung der Bodenplatte. Bild 5. Freigespitzter Riss. Injektionsnadeln in Zementmörtel versetzt. Bild 6. Zugemörtelter Riss. Bild 7. Pfeiler während der Injektionsarbeiten. Bild 8. Injektionspumpe an Injektionsnadel angeschlossen

Durch Injektion eines modifizierten Epoxy-Harzes wurde der Riss vollständig und kraftschlüssig ausgefüllt. Um das Injektionsgut mit dem wünschbaren Druck in alle Hohlräume einpressen zu können, hat man den Riss oberflächlich aufgespitzt, in die Tiefe der Bruchstelle mehrere Injektionsnadeln eingesetzt und schliesslich die ausgespitzte Rille mit einem spachtelbaren, epoxyharzgebundenen Mörtel sauber verschlossen. Sodann wurde, nach vollständigem Erhärten dieses oberflächlichen Verschlusses, das Injektionsgut eingepresst. Das

Auffüllen des Risses erfolgte von unten nach oben, wobei eine Injektionsstelle jeweils solange beschickt wurde, bis das Harz an der nächstoberen Nadel austrat. Die Injektionen wurden mit Handpumpen ausgeführt, weil nur so eine sorgfältige und angepasste Dosierung des Injektionsdruckes und der verpressenen Menge gewährleistet ist. Die Bilder 5 bis 8 veranschaulichen die verschiedenen Schritte der Injektionsarbeiten.
