Zeitschrift: Schweizerische Bauzeitung
Herausgeber: Verlags-AG der akademischen technischen Vereine
Band: 90 (1972)
Heft: 34

Felsgeologische Probleme beim Neuen Festspielhaus in Salzburg

Von Prof. Dr. Alois Kieslinger, Wien

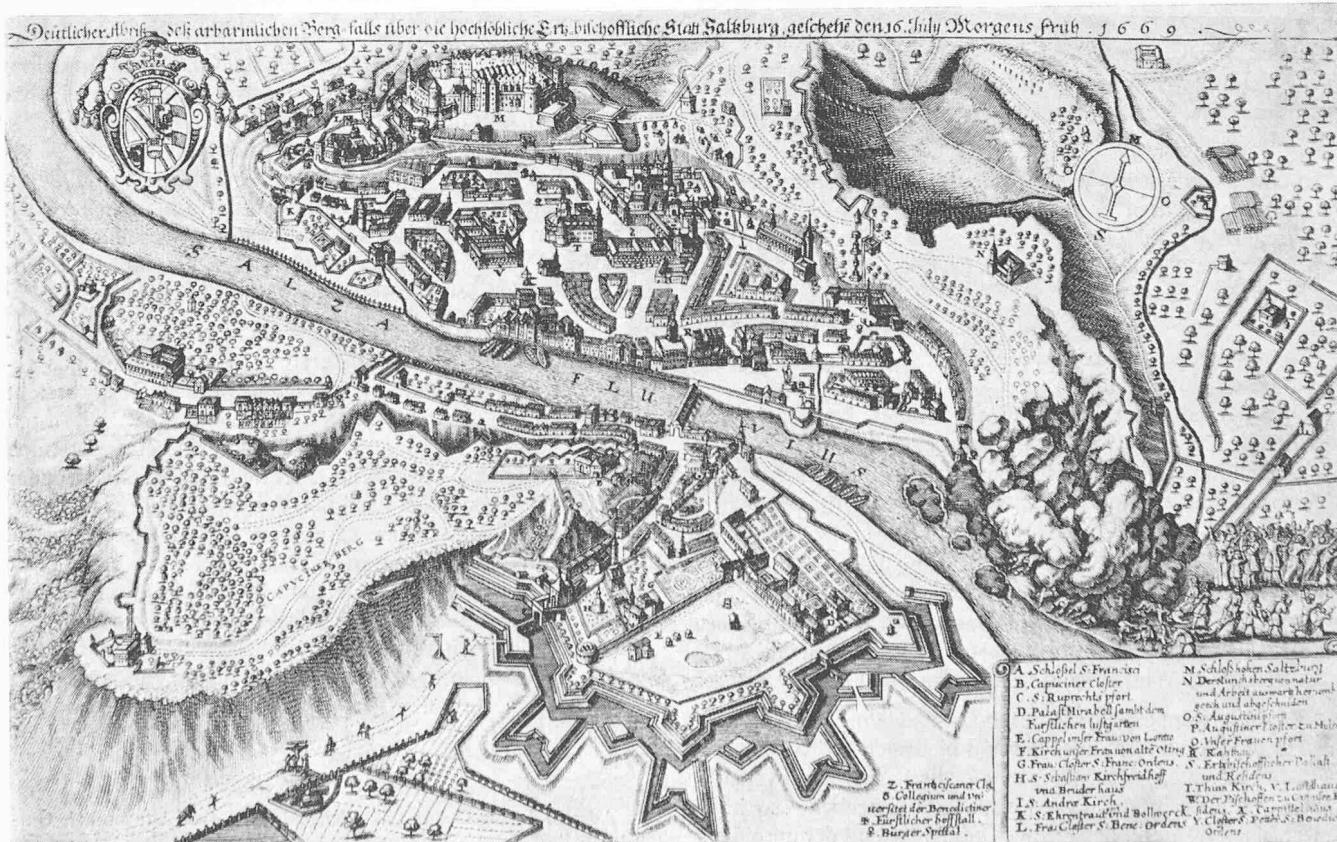
Bild 1. Zeitgenössischer Stich der Stadt Salzburg mit Darstellung des Bergsturzes vom 16. Juli 1669

Die Steilwände der Nagelfluh gegen die Altstadt weisen eine Reihe von ziemlich genau oberflächenparallelen Kluftflächen (Bild 6) auf, durch die sich lotrechte (meist 1 bis 2 m dicke) Felsplatten (also quer zu dem südwestlichen Einfallen der Nagelfluh-Bänke) ablösen und wiederholt abgestürzt (Bild 7) sind. Am ärgsten war der Felssturz am 16. Juli 1669 (Bild 1), der einen Grossteil der Gebäude in der Gstettengasse vernichtete und über 200 Menschen das Leben kostete (ihr Massengrab auf dem Sebastians-Friedhof).

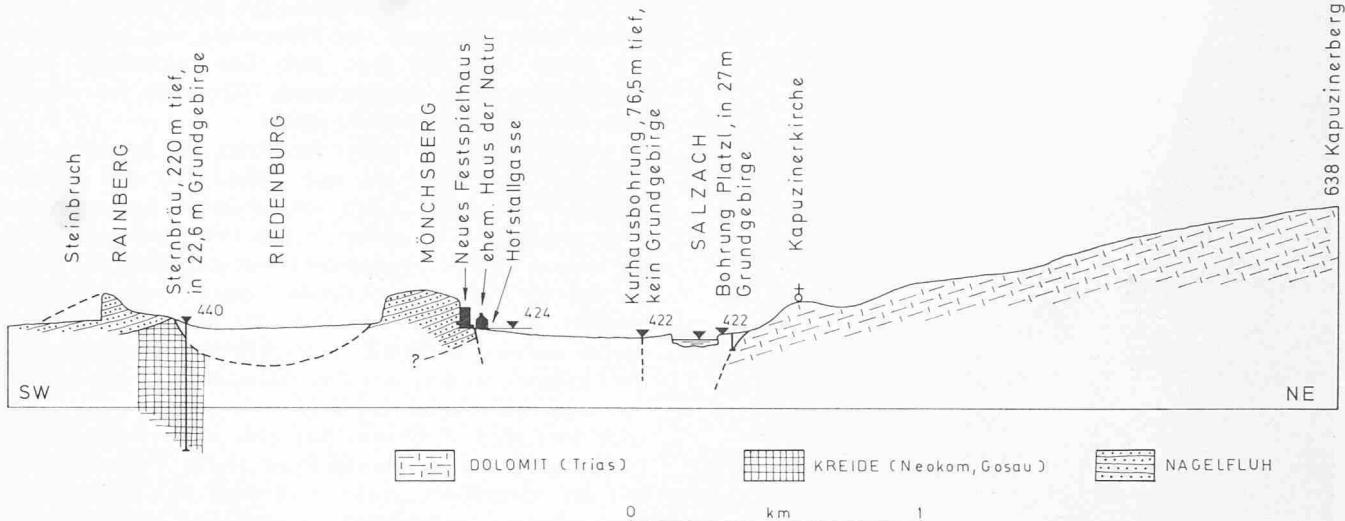
Bild 2. Geologischer Schnitt durch Salzburg

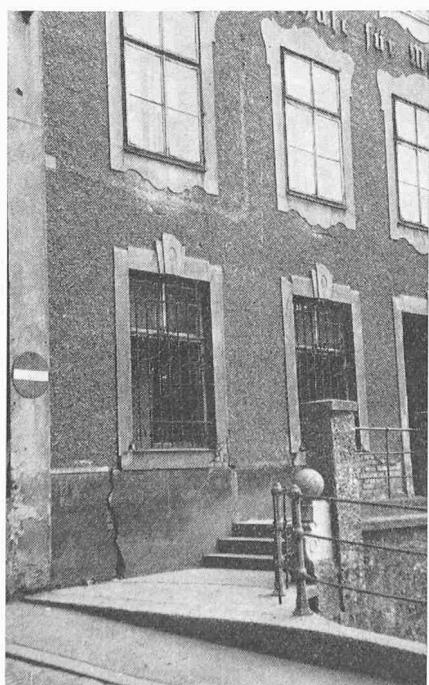
Bild 3. Ungleiche Setzungen am Ursulinenkloster

Begreiflicherweise haben Bauwerke, die zu einem Teil noch auf der Felsterrasse, zum andern Teil aber auf den weichen Talfüllungen ruhen, sehr ungleiche Setzungen und schwerste Bauschäden erlitten. Solche Deformationen sind an den meisten Bauten zwischen der Ursulinen-Kirche und Teilen des Stiftes St. Peter zu sehen (Bilder 3 und 4). Leider wurde die Ungleichheit des Baugrundes auch 1925/26 bei der Errichtung des westlichsten Stiftstraktes, des «Behrens Traktes», noch nicht erkannt, so dass sich dort zahlreiche diagonale Mauerriesen entwickelten (Bild 5). Das erste Festspielhaus reicht zwar auch über diese Felskante, hat aber dank seiner soliden Betonkonstruktion nur wenige Risse erlitten. Diese Ungleichheit des Baugrundes musste auch beim Bau des neuesten Festspielhauses berücksichtigt werden, weil die verhängnisvolle Felskante zwischen Bühnenhaus und Zuschauerraum verläuft.

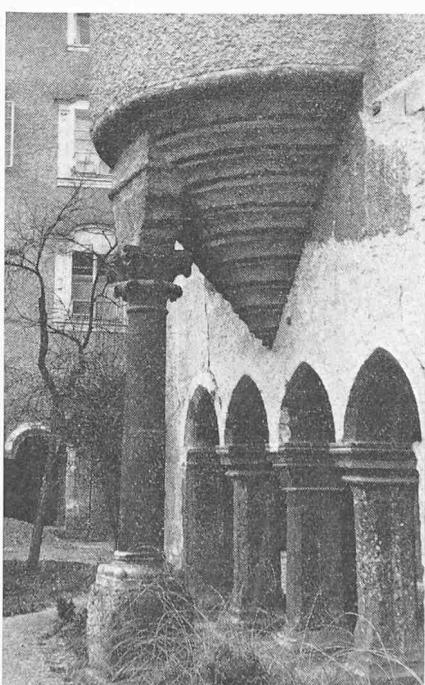
Bild 4. Eine Apsis im Stift St. Peter musste schon im 17. Jahrhundert durch eine Säule geschützt werden

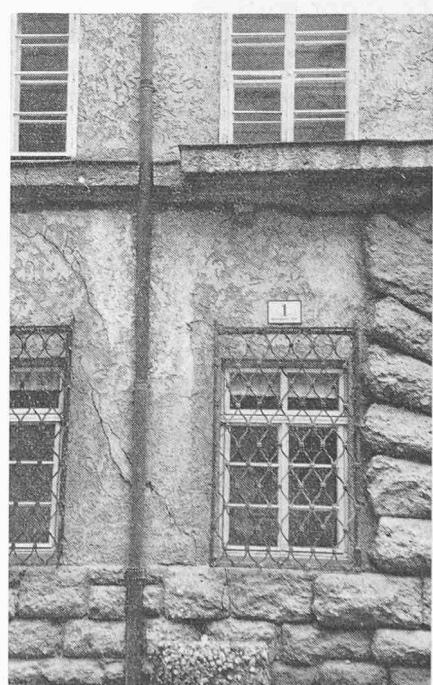
Bild 5. «Behrenstrakt» des Stiftes St. Peter, erbaut 1925/26, von Setzungsrissen durchzogene Außenmauer

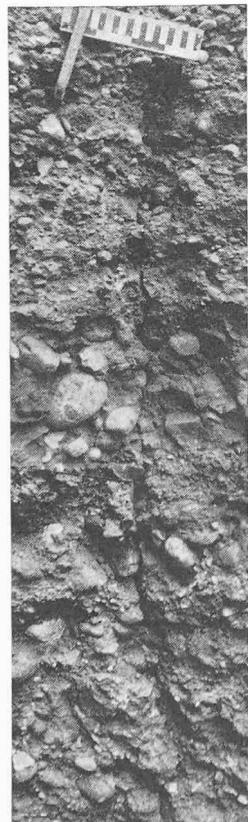
Bild 7 (links). Einzelheit aus Schürfbrunnen 2, weit offene Entspannungsklüfte in der Nagelfluh

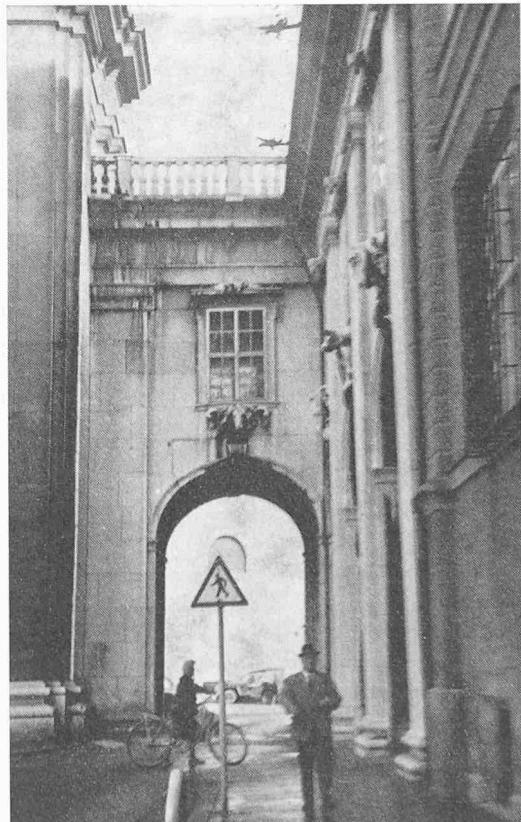
Bild 8 (rechts). Deformation der Domkolonnaden über der Felskante

Die oben beschriebene Felskante, an der die Nagelfluh praktisch lotrecht in die unbekannte Tiefe des mit Schluff erfüllten tieferen Salzachtals abtaucht, liess sich die ganze Stadt entlang durch die Deformationen an den vielen Bauten, die gerade über dieser Kante stehen, ohne weiteres nachweisen. Sie sei den Bautechnikern eine eindringliche Warnung. Die Ursulinenkirche mit ihren deformierten Fenstern und Türen wurde bereits erwähnt. Schwerste Risse wies auch das alte Klostergebäude (besonders auffällig an der Ecke Gstettengasse/Griesgasse) auf (Bild 3). Auch der neue Behrens-Trakt, das westlichste der Stiftsgebäude, mit seinen argen Mauerrissen, wurde schon erwähnt (Bild 5). Sehr eindrucks-voll ist die Deformation im ersten Bogen der Dom-Kolonnaden an der SW-Ecke des Domes (Durchgang zum Kapitelplatz, Bild 8).
