Zeitschrift:	Schweizerische Bauzeitung
Herausgeber:	Verlags-AG der akademischen technischen Vereine
Band:	90 (1972)
Heft:	36: Internationales Symposium für Untertagebau in Luzern, 11. bis 14. September 1972
 Artikel:	Tunnelsanierungen der Schweizerischen Bundesbahnen
Autor:	Beck, A. / Golta, A.
DOI:	https://doi.org/10.5169/seals-85300

Tunnelsanierungen der Schweizerischen Bundesbahnen

Von A. Beck und A. Golta, Zürich

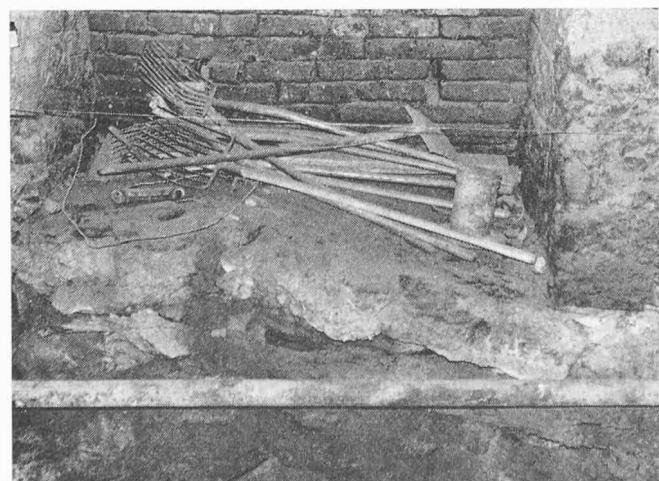
Bild 1. Sohlenhebung im Bereich einer Tunnelnische von etwa 2 m Breite; Anhydrit des Muschelkalkes (Bözbergtunnel, 1964)

- Gleiten der Widerlagerfundamente gegen das Tunnelinnere
- Sohlenhebungen verbunden mit Deformationen der Widerlagerpartien (meistens Profilverengungen) infolge von chemisch-physikalischen Vorgängen (Bild 1). Beschädigung oder Zerstörung der Entwässerungsanlagen, Auflösung der Sohle. Unstabilität der Geleislage, Beeinträchtigung des Lichtraumprofiles und Schäden an der Tunnelverkleidung.

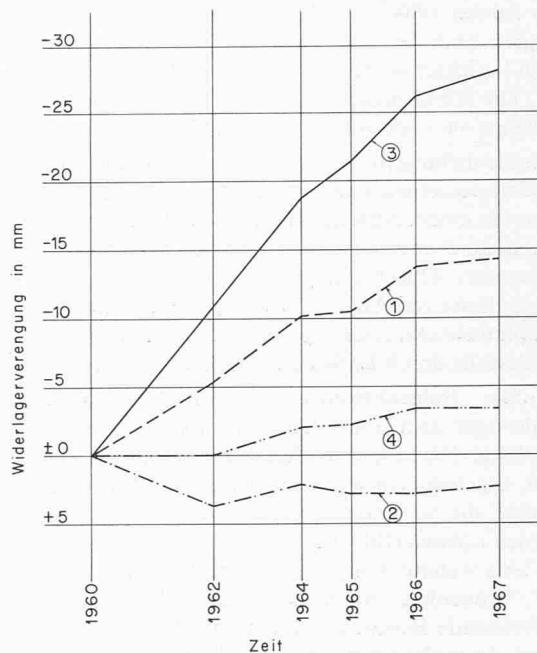
Bild 5. Widerlagerverengungen im Wipkingertunnel. 1 und 2 Messwerte an verschiedenen Stellen, 3 Maximalwert, 4 Durchschnittswert aller Messungen

Seit 1960 wurden diese Bewegungen durch jährliche Distanzmessungen erfasst (Bild 5). Die Ergebnisse dieser Messungen bestätigen Einwärtsbewegungen, besonders in einem rund 100 m langen Abschnitt des linken Widerlagers in der Molasse von im Mittel 14 mm in 7 Jahren, im Maximum bei einer Messstelle 28 mm, das heisst im Mittel 2 mm pro Jahr, im Maximum 4 mm pro Jahr.

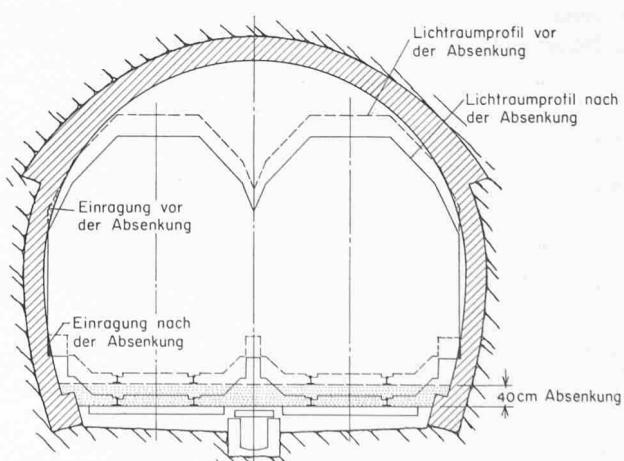
Bild 7. Eintragung in das Lichtraumprofil und Entblössung der Widerlagerfundamente als Folge der Geleiseabsenkung im Wipkingertunnel und anderen Tunneln

- Durch die erwähnte Absenkung des Planums für die Elektrifikation wurde der Einbund der Widerlager in den Fels, welcher beim Tunnelbau rund 30 cm betragen hatte, auf längere Strecken besonders ab Tunnelmitte gegen das Südportal aufgehoben (Bild 7). Dadurch, sowie durch die nach innen gekrümmten Widerlager, die Hebung und Aufweichung der Sohle, wurde die Einwärtsbewegung begünstigt. Durch die Tieferlegung der Geleise verengte sich zudem der Abstand zwischen den Widerlagern rein geometrisch.

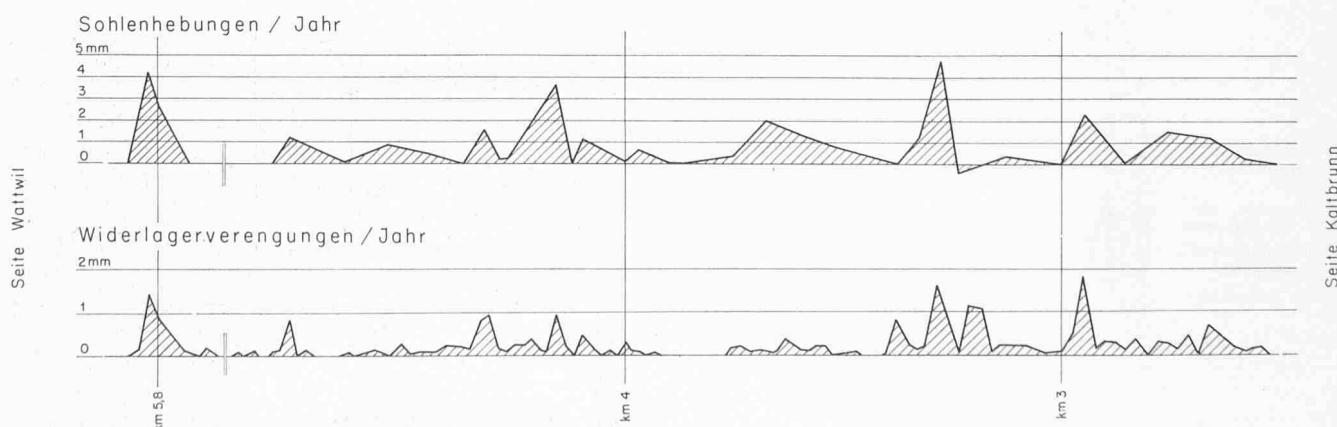
Bild 9. Ausschnitt aus einem Längenprofil des Rickentunnels, in welchem oben die Sohlenhebungen/Jahr, Mittel aus der Messperiode 1965 bis 1971 und unten die Widerlagerverengungen/Jahr aus der Messperiode 1950 bis 1970 aufgetragen sind

Präzisionsnivelllemente haben ergeben, dass die Hebungen der Sohle auf einer insgesamt etwa 2,5 km langen Strecke weiterhin ein beachtliches Ausmass aufweisen (Bild 9). Die Werte der Messungen konnten mit den über Jahre früher gemessenen Grössen verglichen werden. Im gleichen Massse zeigen sich ebenfalls Widerlagerverengungen (Bild 10), die in Beziehung zu den Sohlenhebungen gebracht werden können.

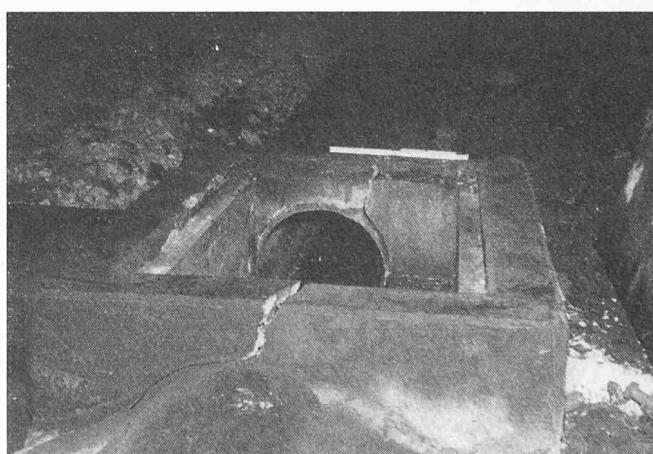
Bild 11. Zerstörung einer Tunneldole (Baujahr 1956) infolge Sohlenauftrieb. Oberer Hauensteintunnel, Aufnahme Juli 1972

Als weitere Folge ist die Beschädigung oder Zerstörung der Tunneldole zu nennen. Das sich über das Planum ausbreitende Bergwasser kann den Schwellvorgang beschleunigen. In tonhaltigen Gesteinen kommt es zur Auflösung der Sohle, wobei als Folge der mechanischen Einwirkung des Zugverkehrs das Schotterbett verschlammt (Bild 11).
