Zeitschrift: Schweizerische Bauzeitung
Herausgeber: Verlags-AG der akademischen technischen Vereine
Band: 90 (1972)
Heft: 39: SIA-Heft, Nr. 7/1972: Schäden im Grundbau

Das Unglück am Vajont

Folgerungen aus der Praxis des beratenden Ingenieurs in strafrechtlicher Hinsicht

Von Prof. G. Schnitter, Küsnacht¹⁾

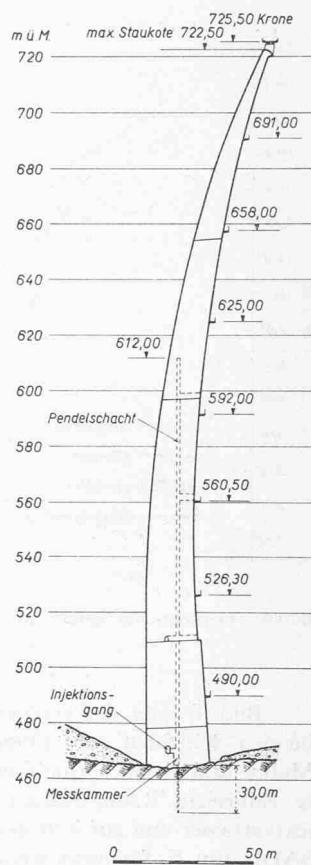
Bild 2, rechts oben. Querschnitt der Staumauer

max Dammhöhe	261,60 m
Kronenlänge	190,15 m
min. Kronenbreite	2,92 m
max Basisbreite (Fundament)	22,11 m

Die allgemeine Anordnung der Sperrre mit ihren Nebenbauwerken ist aus Bild 1 ersichtlich, der Querschnitt der rund 260 m hohen, der höchsten bis heute gebauten Bogenmauer sowie eine Ansicht gehen aus den Bildern 2 und 3 hervor.

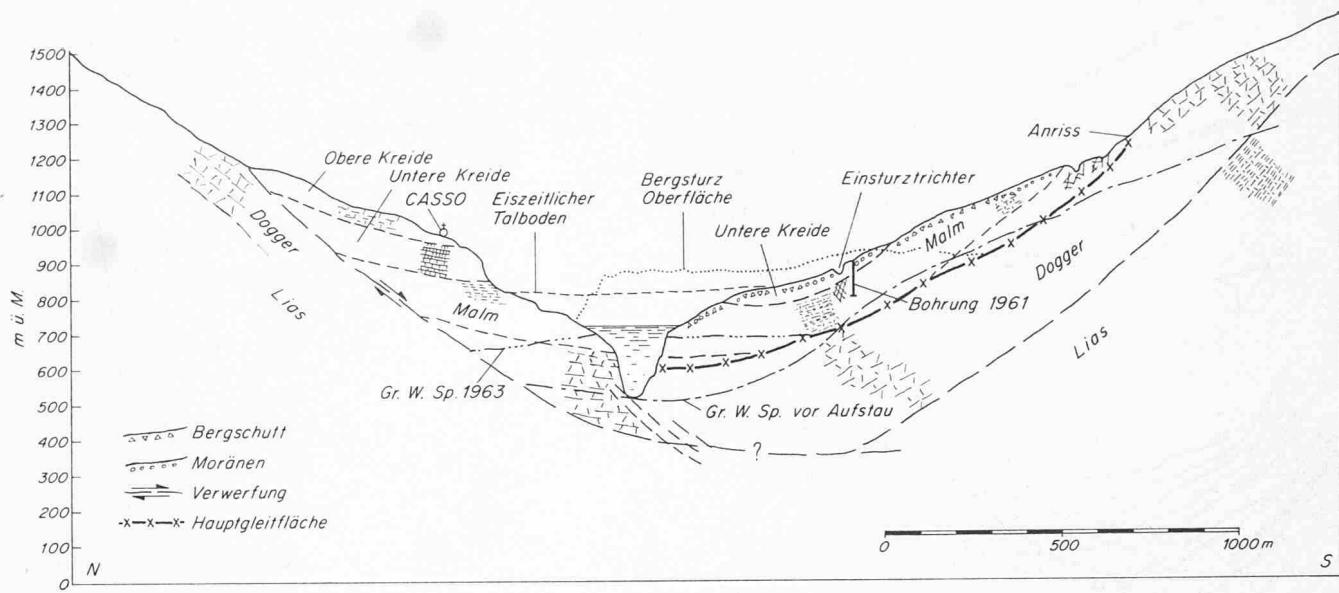
Bild 4. Geologisches Querprofil mit Angabe der Oberflächen vor und nach dem Bergsturz

Bild 4 zeigt ein geologisches Querprofil. Die massgebenden Schichten sind Dogger, Malm und Kreide. Diese Malm- und Kreideformationen weisen, wie sich später zeigte, zahlreiche Risse, Spalten und Klüftungen auf. Der Projektverfasser und zur Zeit des Baues der Mauer Direktor der SADE, Ing. E. Semenza, wohl einer der bekanntesten und erfolgreichsten Talsperrenbauer Italiens, trug sich seit langem mit dem Gedanken der Erstellung einer Sperre in dieser topographisch offenbar so günstigen Schlucht vor dem Absturz des Vajont in das Piave-Tal. Die geologischen Untersuchungen begannen bereits 1928 unter der Leitung von Prof. Dr. Giorgio Dal Piaz, einem sehr bekannten Geologen. Er untersuchte im Verlaufe der Jahre nicht nur die geologischen Verhältnisse an der Sperrstelle, sondern auch jene der Flanken talaufwärts der Sperre. Er kam zum eindeutigen und von niemanden bestrittenen oder angefochtenen Schluss, dass vom geologischen Standpunkt gar nichts dem Bau der Sperre entgegenstehe. Die Stabilität der Felsflanken talaufwärts sei gewährleistet und die Verhältnisse an der Sperre genügend zur Aufnahme der beträchtlichen Kämpferreaktionen. Mit dem Ausbruch der Widerlager wurde 1956 begonnen, und bald begannen sich Zweifel einzustellen bezüglich der Tragfestigkeit der Felswiderlager und hinsichtlich der Stabilität der Hänge.

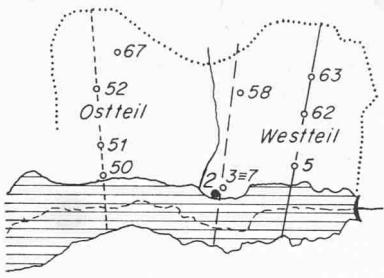
Bild 8, rechts. Horizontalverschiebungen der Messpunkte während der letzten Absenkungsphase. Die letzten Messergebnisse datieren vom 7. Oktober 1962. Punkt 2 hatte sich bis dahin gesamthaft um 429 cm horizontal verschoben

Bemerkung:
In dieser Gegenüberstellung wurden ausgeglichenene Messwerte verwendet. Der Nullwert wurde für alle Messpunkte am 26 September 1963 festgesetzt.

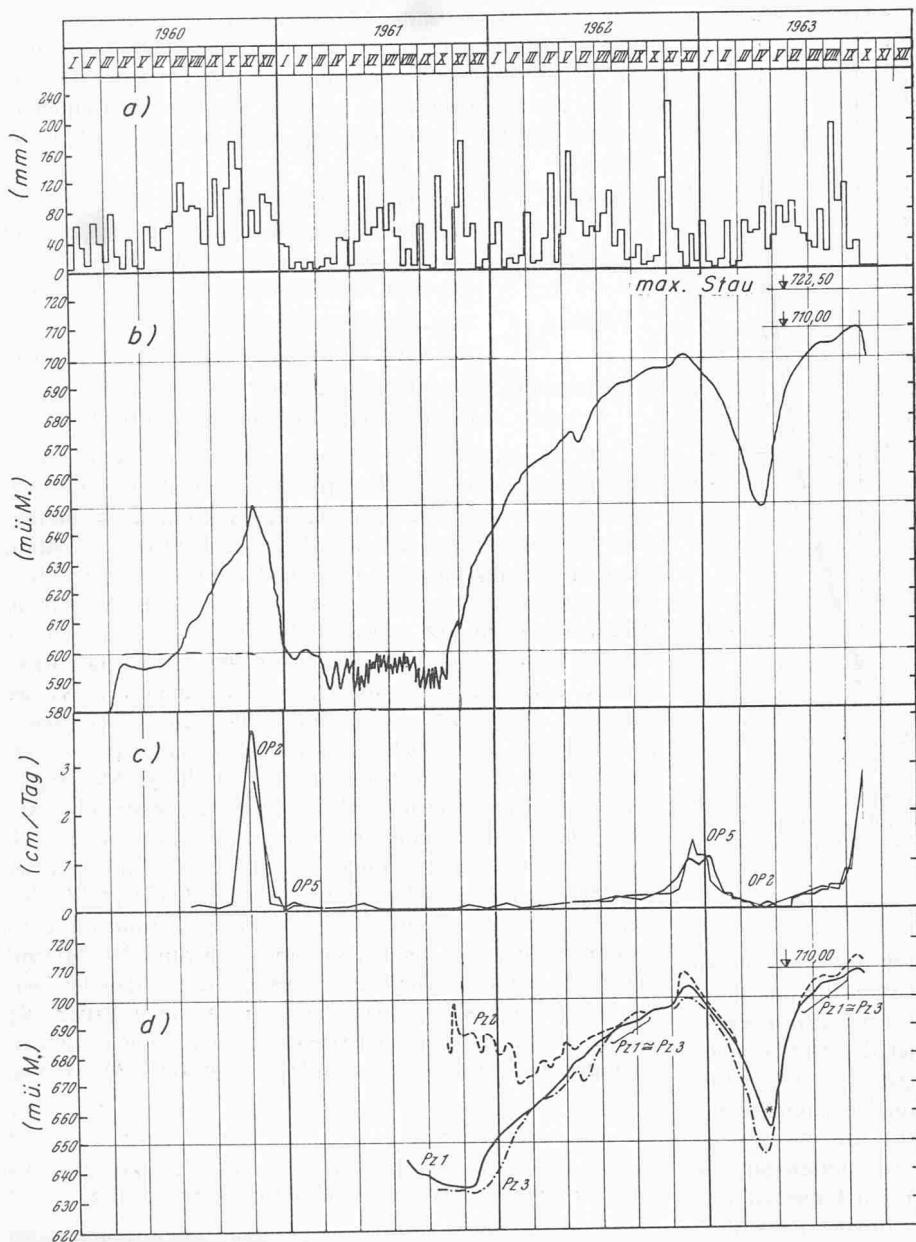
Bild 7. Diagramm der Niederschläge, des Seewasserspiegels, der Verschiebungsgeschwindigkeiten der Kontrollpunkte und des Wasserstandes in den Piezometerrohren (nach L. Müller [1])

a) Niederschläge

b) Stauhöhen

1. Mai 1960 bis 9. Nov. 1960 erster Aufstau
 10. Nov. 1960 bis 5. Jan. 1961 erstes Absenken
 6. Jan. 1961 bis 16. Okt. 1961 Konstanthalten des Staues, Erstellung der Umleitung
 17. Okt. 1961 bis 2. Dez. 1962 zweites Aufstauen
 3. Dez. 1962 bis 10. April 1963 zweites Absenken
 11. April 1963 bis 25. Sept. 1963 drittes Aufstauen
 26. Sept. 1963 bis 9. Okt. 1963 drittes Absenken
- Die Staukote betrug im Moment des Unfalls am 9. Oktober 1963 700,42

c) Zehntägige Mittel der Geschwindigkeiten der beiden markanten Punkte OP 2 und OP 5

d) Grundwasserstand in den Standrohren Pz 1, Pz 2 und Pz 3
 * Unterbrechung der Messungen in Pz 3

dies sei ein massgebender Grund für die Rutschung gewesen. Diese Auffassung findet in den Messungen keinerlei Stütze. Die beiden ersten Zyklen erreichten Kote 650 bzw. 700 m ü. M.; die entsprechenden grössten Horizontalverschiebungen des Punktes 2, einer der exponiertesten Kontrollpunkte, betrug:

1. Aufstau	max. Horizontalverschiebung 77 cm mit max. Geschwindigkeit von 4,30 cm/Tag
1. Absenkung	max. Horizontalverschiebung 63 cm mit max. Geschwindigkeit von 4,30 cm/Tag
2. Aufstau	max. Horizontalverschiebung 74 cm mit max. Geschwindigkeit von 0,97 cm/Tag
2. Absenkung	max. Horizontalverschiebung 62 cm mit max. Geschwindigkeit von 0,97 cm/Tag

Es ist aus diesen Messungen ersichtlich, dass die Verschiebungen beim Aufstau grösser waren als bei der Absenkung und dass vom Zeitpunkt der Absenkung an die tägliche Geschwindigkeit der Verschiebung nicht etwa zunahm, sondern anfangs konstant blieb und dann wieder abnahm. Die Messungen bestätigen auch das bekannte Verhalten, dass jene Zonen, die während des ersten Aufstaus unter Wasser kamen und Bewegungen erlitten, beim darauffolgenden zweiten Aufstau in den bereits einmal von Wasser benetzten Zonen keine oder nur sehr geringfügige Bewegung erlitten. (Es kann leider auf viele weitere, für das Verständnis des Bewegungsmechanismus wichtige Messergebnisse nicht eingegangen werden.) Zu diesem Zeitpunkt, Anfang 1963, wurde immer noch angenommen, dass es sich um eine riesige Masse von Felsgestein handle, die in einer Kriechbewegung sich dem Stausee näherte. Die Tiefe der bewegten Masse wurde pessimistisch im Maximum auf etwa 250 m geschätzt, was einem Volumen von rund 250 Mio m³ entspricht, optimistische Schätzungen lauteten viel günstiger. Auch über den Vorgang der zu befürchtenden Rutschung gingen die Meinungen der Experten nach wie vor stark auseinander. Die einen glaubten an ein sukzessives Abrutschen

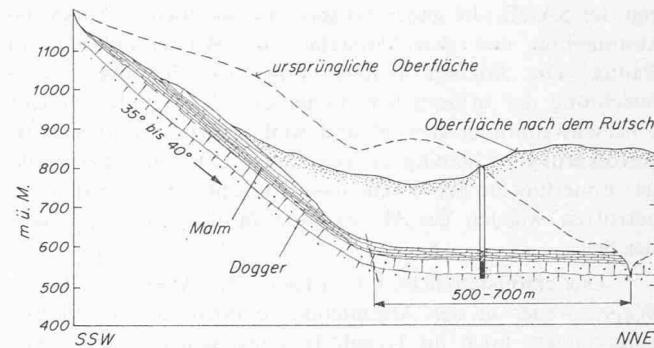
Bild 9. Geologischer Schnitt durch den Westteil des Rutsches. Die gestrichelte Linie bezeichnet eine Störung, wie sie für die Erklärung des Bergsturzes angenommen wird (Nach [2] S. 15)

Dr. Leopold Müller in «Felsmechanik und Ingenieurgeologie», 1968, immer noch die sorgfältigste und objektivste Darstellung (Bild 9).

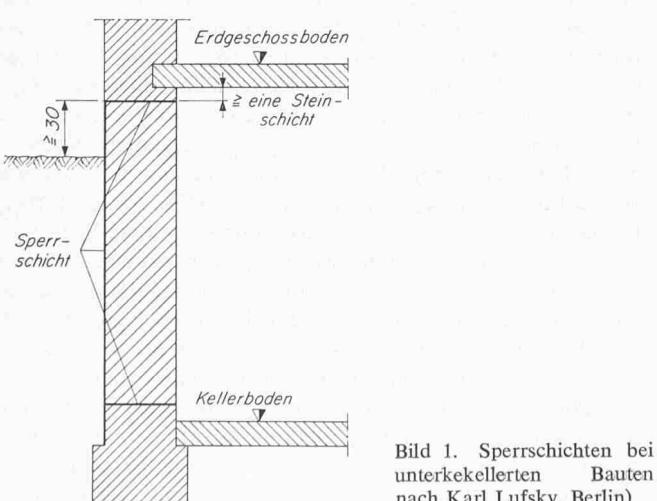
Bild 1. Sperrsichten bei unterkekellerten Bauten nach Karl Lufsky, Berlin)

Im Neubau wird heute als Schutz gegen aufsteigende Bodenfeuchte ins Fundament und/oder auch knapp über Boden eine wasserdichte Horizontalisolierung neben der senkrechten Sperrschiicht (Schutzanstrich) eingebaut. Wird dabei genügend sorgfältig vorgegangen, so wird dieser Schutz auf Lebensdauer des Bauwerkes ausreichen (Bild 1).
