Giessharz-Bodenbeläge

Untersuchungsergebnisse und Erfahrungen der EMPA

Von J. Sell, Eidg. Materialprüfungs- und Versuchsanstalt, Dübendorf

Vortrag, gehalten vor dem Verband kunststoffverarbeitender Industriebetriebe der Schweiz (VKI), Dübendorf, 2. November 1971

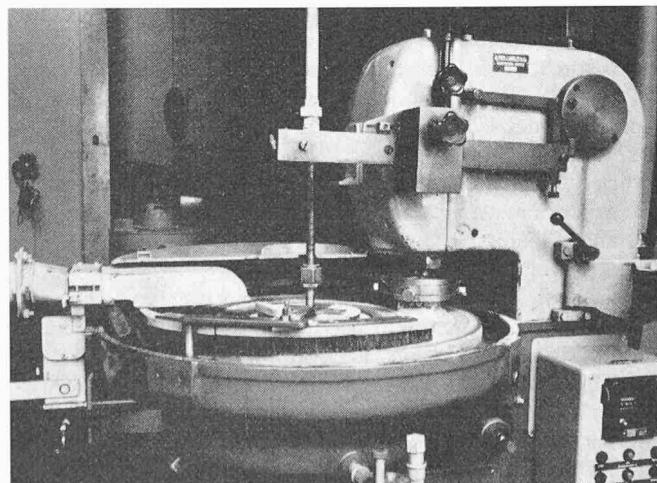
Bild 1. Maschine zur Prüfung des Verschleissverhaltens von Hartbelägen (EMPA)

Die Abnutzung der als Hartbeläge klassierten EP- und UP-Beläge wird in der EMPA maschinell durch Abschleifen geprüft (Bild 1). Auf eine horizontale, drehende Stahlguss scheibe wird der 7 cm × 7 cm grosse Probekörper in einem langsam rotierenden Halter mit einer Belastung von 0,5 kp/cm² angepresst und periodisch abgehoben. Bei einem Gesamtweg

pro Schleifvorgang von 1000 m beträgt der Schleifweg durchschnittlich $\frac{2}{3}$ hiervon. Die Schleifgeschwindigkeit ist rund 0,5 m/s; als Schleifmittel wird gebrochener Quarzsand (Korngrösse 0,5 bis 1,0 mm) verwendet, der in definierter Menge und Zeit dosiert wird. Es kann trocken oder nass geschliffen werden.

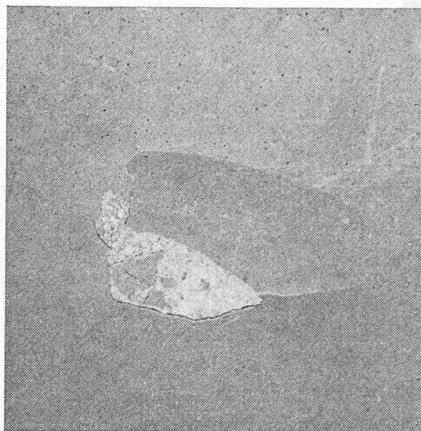
Bild 2. Bruch eines Giessharzbelages und Eindrücke in den nicht genügend druckfesten Zementmörtel-Unterlagsboden

Bei einer Auswertung von EMPA-Untersuchungen über Schäden im Zusammenhang mit Kunstharz-Bodenbelägen lässt sich als verhältnismässig häufig auftretender Mangel eine ungenügende *Druckfestigkeit* des Bodens feststellen. Dies ist überwiegend nicht auf zu geringe Festigkeiten des Belages, sondern vielmehr der Unterlage zurückzuführen, meist Unterlagsböden bzw. Überzüge aus Zementmörtel (Bild 2). Außerdem werden allerdings auch die Beanspruchungsbedingungen oft unterschätzt – zum Beispiel bei hoch belasteten, harten Transportmittelrollen mit kleinen Durchmessern –, so dass gelegentliche Schäden auch an verhältnismässig festen Unterlagen beobachtet werden. Leider ist auch hier keine Orientierung an allgemein gültigen Richtlinien möglich, welche die erforderlichen Mindestfestigkeiten des Untergrundes in Abhängigkeit von der Beanspruchung und den mechanischen Eigenschaften der Oberflächenbeschichtung umschreiben.

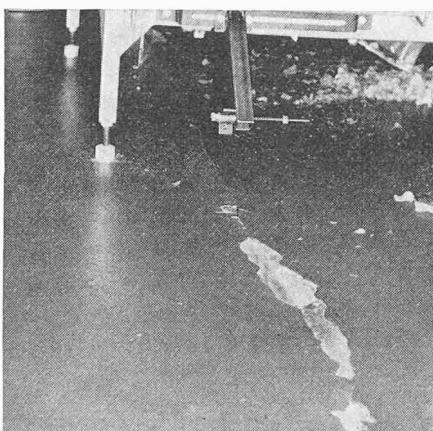
Bild 3. Die grosse thermische Ausdehnung und die zu geringe Haftfestigkeit dieses UP-Harzbelages sind Ursache des Hochwölbens und der sekundären Beschädigung im Bereich einer ungünstig gestalteten Arbeitsfuge der Unterlage. Zum Zeitpunkt der Verlegung war der Raum rund 15 °C kälter als während des späteren Betriebes

kräfte entwickeln, und es bauen sich bei grösseren Temperaturänderungen im Bereich der Grenzschicht zwischen Beschichtung und Unterlage entsprechende Schub-, eventuell auch Querzugspannungen auf (Bild 3). Dieser Umstand erfordert eine gute Haftung des Belages und vor allem eine hinreichend grosse Schubfestigkeit des Zementmörtelüberzuges gerade im Bereich seiner Oberfläche. Anderseits kann die Wärmedehnung des Kunstharses durch zunehmende Füllung mit Quarzmehl und -sand u.a. herabgesetzt werden, soweit dies mit anderen materialtechnischen Forderungen vereinbar ist [8].

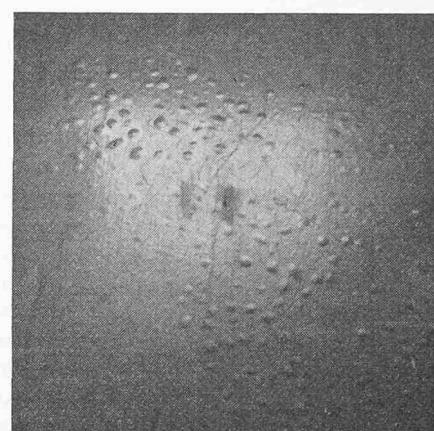
Bild 4. Charakteristische Blasenbildung eines Giessharzbelages (die Blasen haben Flächendurchmesser bis 2 cm)

In den letzten Jahren häufen sich nach eigenen und anderen Feststellungen [11] Schäden an Giessharzböden, die mit der Einwirkung von Feuchtigkeit zusammenhängen. Die Duroplastbeläge sind zwar in der Regel nicht unmittelbar feuchtigkeitsempfindlich, doch gegen sekundäre feuchtigkeitsphysikalische Beanspruchung nicht grundsätzlich gefeit. Ein oft beobachtetes Schadensbild sind blasenartige, kleinere Ausbuchtungen (auch bei ziemlich biegesteifen, im trockenen Zustand fest haftenden Belägen, Bild 4), die unter mechanischer Beanspruchung zu örtlichen Verletzungen und Ablösungen führen und zudem unter Umständen eine Gefahrenquelle darstellen können.

Durchweg ergeben in solchen Fällen Feuchtigkeitsmessungen der zementgebundenen Unterlagen (an entnommenen Proben mittels Trocknung bei 80 °C und Bestimmung des Gewichtsverlustes) Feuchtigkeitsgehalte von etwa 3 bis 6 Prozent. Dies bedeutet, dass – je nach Zementgehalt – eine hohe gebundene Feuchtigkeit oder sogar freies (tropfbares) Wasser vorliegt (Bild 5). Als besonders feucht erweist sich meist die Oberfläche des Unterlagsbodens nach Entfernung der Kunstharschicht (Bild 6). Die Blasen enthalten vielfach eine unter Druck stehende, wässrige alkalische Flüssigkeit, deren Analyse einen Gehalt an Alkalien aus dem Zement sowie organische Bestandteile (zum Beispiel phenolischer Art, Amine) aus dem Giessharzbelag ergibt.

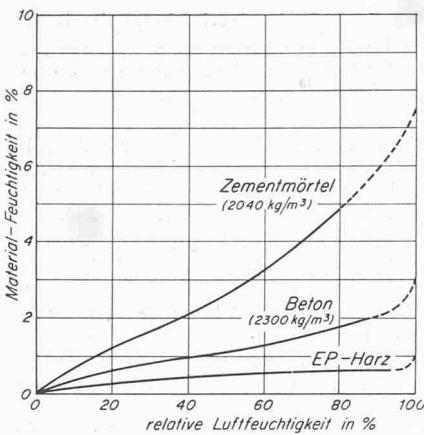
Links:
Bild 5. Sorptionsisothermen von Zementmörtel, Beton und Epoxidharz, nach [4, 5]

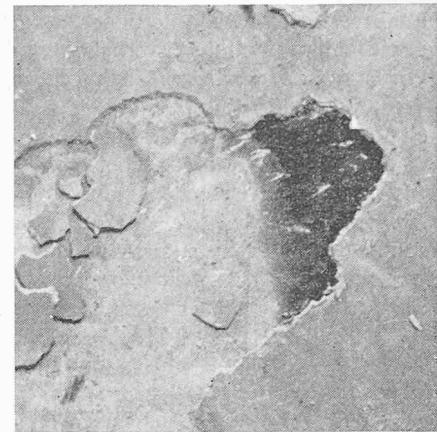
Rechts:
Bild 6. Die Feuchtigkeitsanreicherung unter dem gerade abgelösten Belagsteil lässt sich an der Dunkelfärbung der Zementmörtel-Unterlage erkennen

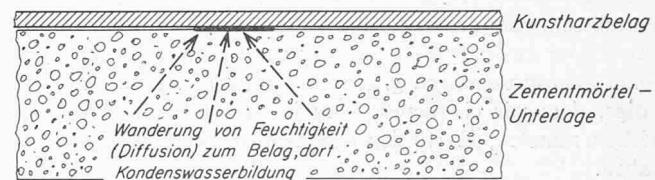
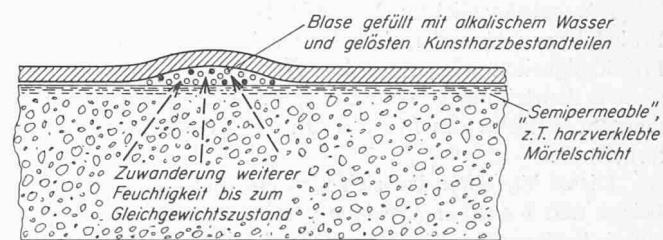
Bild 7. Osmotische Vorgänge als wahrscheinliche Ursache der Blasenbildung wie in Bild 4 [vgl. 4].

nungen handelt, die in Verbindung mit einer lokal beeinträchtigten Haftung des Belages dessen Abheben bewirken. Nach eigener Auffassung kommen bei den meist recht verformungssteifen, unter Feuchtigkeitseinfluss lediglich begrenzt quellbaren Giessharzbelägen mit anorganischen Füllstoffen überwiegend nur osmotische Flüssigkeitsdrücke als Ursache der Blasenbildung in Frage. Die Hypothese ihrer Entstehung ist in Bild 7 schematisch erläutert.

Stehen Flüssigkeiten mit gelösten Stoffen in Kontakt miteinander, so findet eine Diffusion der Lösungen mit dem Ziel des gegenseitigen Konzentrationsausgleichs statt, das heißt, die Flüssigkeit niedriger Konzentration wandert in jene höherer Konzentration ein und umgekehrt. Liegt zwischen den Lösungen eine semipermeable Schicht mit geringerer Durchlässigkeit für den gelösten Stoff als für das Lösungsmittel, so verläuft der Konzentrationsaustausch in einer Vorzugsrichtung: Das Lösungsmittel diffundiert in die Lösung höherer Konzentration. Deren Volumenanteil und Druck auf begrenzende Wände erhöht sich bis zu einem Gleichgewichtszustand. Die osmotische Druckerhöhung kann beträchtlich sein, die Haft- und Biegefesteitk der Beschichtungen übersteigen und somit Ablösungen von Belägen verursachen, zumal wenn deren Haftfestigkeit durch die Einwirkung der alkalischen Feuchtigkeit beeinträchtigt wird. Im vorliegenden Fall ist Wasser das Lösungsmittel, die gelösten Stoffe sind verseifte oder andere organische Belagsbestandteile; die semipermeable Schicht ist in der Regel wohl die Deckschicht der zementgebundenen Unterlage, deren Durchlässigkeit durch Vorimprägnierung u.ä. verringert wurde.

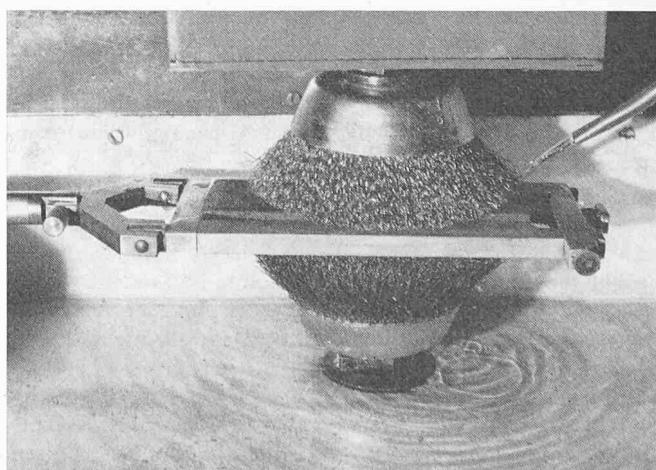
Bild 1. Der Apparat für abra-chemische Prüfung, Teilansicht
