Giessharz-Bodenbeläge

Untersuchungsergebnisse und Erfahrungen der EMPA

Von J. Sell, Eidg. Materialprüfungs- und Versuchsanstalt, Dübendorf

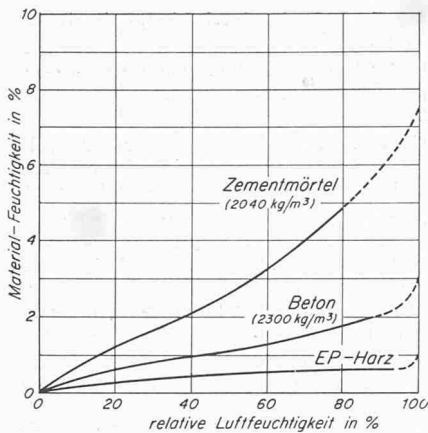
Links:
Bild 5. Sorptionsisothermen von Zementmörtel, Beton und Epoxidharz, nach [4, 5]

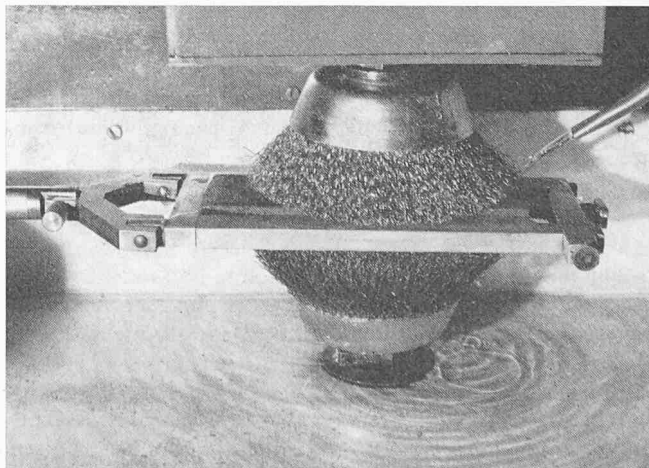
Bild 1. Der Apparat für abra-chemische Prüfung, Teilansicht

Wohl sind getrennt chemische Prüfverfahren und mechanische Abriebsversuche vorhanden; wir haben jedoch feststellen müssen, dass deren Resultate speziell für Kunstharzbeläge nur schwer zu interpretieren oder gar irreführend sind, falls beide Beanspruchungen gleichzeitig auftreten. Dies hatte zur Folge, dass wir ein neues, kombiniertes Prüfverfahren entwickeln mussten, das wir den «abra-chemischen Test» genannt haben.
