## SIA-Heft Nr. 9, 1973, Brücken

### Zwei Nationalstrassenbrücken nordöstlich St. Gallen

#### Der Bergbachviadukt

Von H. Kunz und Dr. H. Kapp, St. Gallen

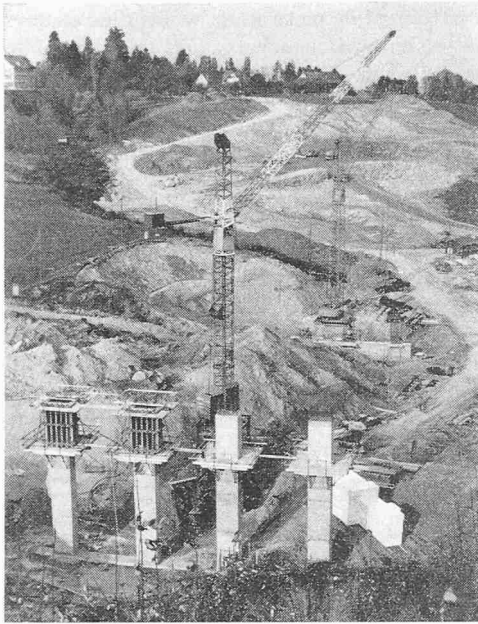
Bild 4. Baugrube für die Pfeiler C und D, Pfeilerschäfte C auf halber Höhe

Nord festgestellt. Gleichzeitig wiesen die Styroporpolster auf der Südseite des Pfeilers starke Einpressungen auf. Der erste, alarmierende Gedanke war selbstverständlich der an eine natürliche Gleitbewegung im Sinne der geologischen Prognose. Die sofort angeordnete Überwachung des umliegenden Geländes durch Präzisionsmessungen zeigte indessen keine weiteren Bewegungen mehr. Ein 1,5 bis 2,0 m tiefer Entlastungsgraben auf der Pfeilersüdseite sowie die neuerliche Verdichtung des Schüttmaterials auf der Pfeilernordseite brachten im Gegenteil eine Retourbewegung von 3 bis 5 cm am Pfeilerkopf (Bild 4).
