Der schiefe Turm von St. Moritz im Vergleich zum schiefen Turm von Pisa

Von **R. Haefeli**, Zürich

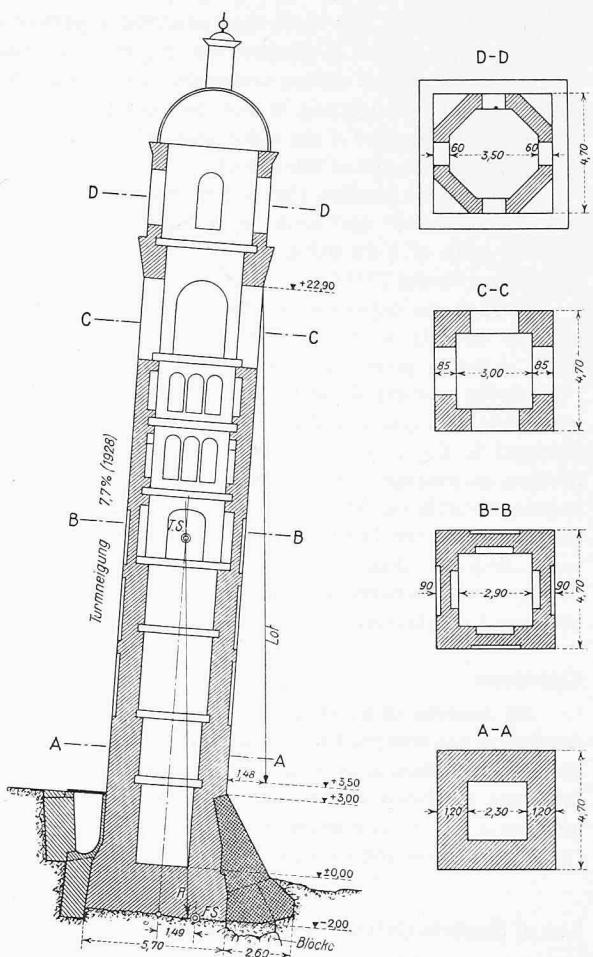
Abb. 4. Vertikalschnitt und Querschnitte des Turmes. — 1:300. T. S. Turm-Schwerpunkt, R Resultierende der Gesamtlast, F. S. (neuer) Flächen-Schwerpunkt des verbreiterten Fundaments.

Bild 2, rechts. Projekt R. Maillart und C. Jegher, aus der «Schweizerischen Bauzeitung» 98 (1931), S. 29–30. Vertikalschnitt und Querschnitte des Turmes. — 1:300.

tigen Fundamentes andererseits. Durch diese Massnahmen wurde die Resultierende so stark nach der Bergseite verlagert, dass die Fundamentpressung an der Südkante des Fundamentes von nahezu 7 kg/cm^2 auf rund 2 kg/cm^2 abgebaut werden konnte. Diesen Massnahmen ist es zu verdanken, dass der Turm noch steht und trotz seiner inzwischen noch grösser gewordenen Neigung keine unmittelbare Einsturzgefahr droht.

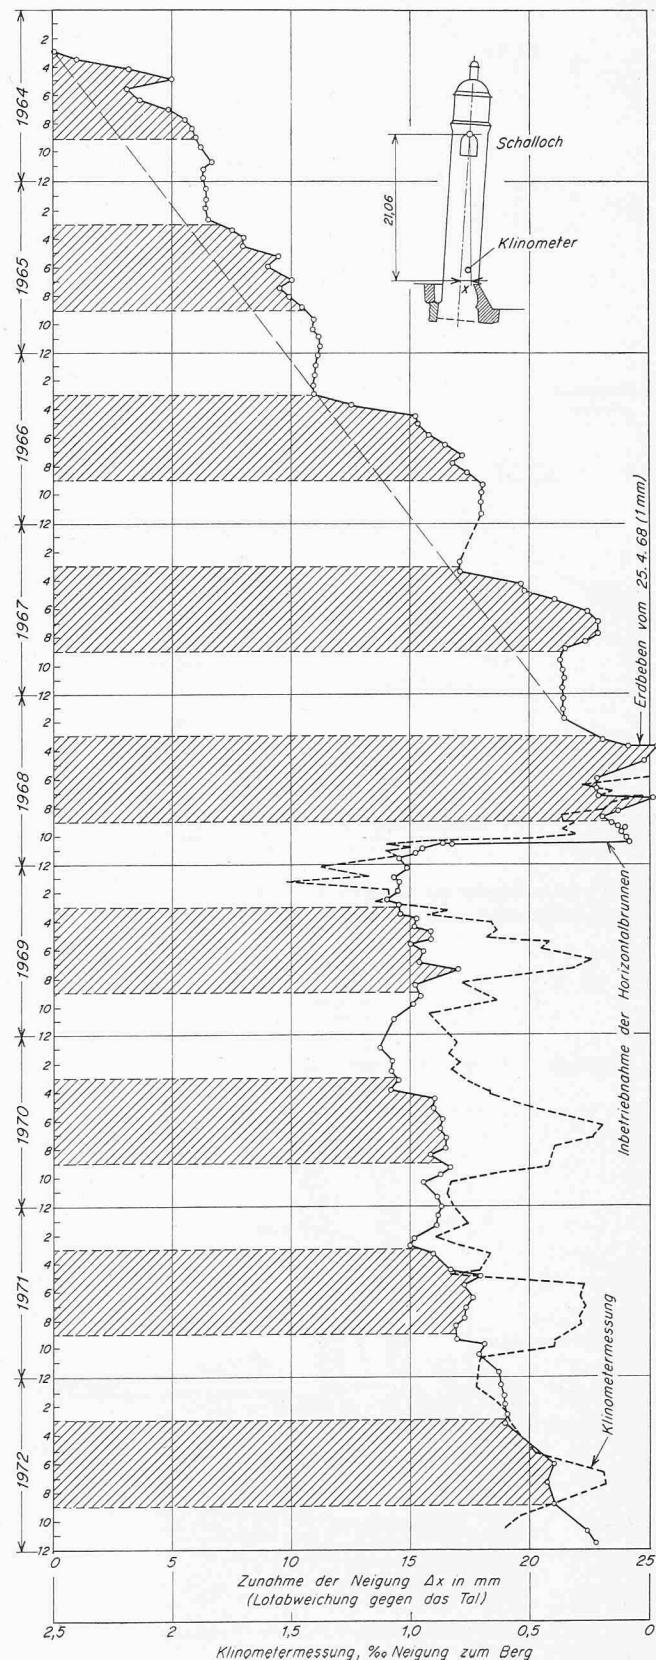
Bild 9, Spalte rechts. Neigungsänderungen des Turmes von St. Moritz unter verschiedenen äusseren Einflüssen, die da sind: Erdbeben, Grundwasserstand, Lufttemperatur, Strahlung, Sicherung mittels Alluvialanker usw.

Die vom Vermessungsamt St. Moritz seit 1964 mit Hilfe eines Theodolits ermittelten Neigungsänderungen $\Delta\alpha$ bzw. Lotverschiebungen Δx sind in Bild 9 dargestellt. Deutlich unterscheidet sich die Etappe vor Beginn der neuen Sanierungsmassnahmen von derjenigen nach dem Eingriff. Vom 24. März 1964 bis zum Beginn der ersten Sanierungsetappe (30. Januar 1968) verschob sich die Schalloch- gegenüber der Turmfussmarke um 21,4 mm talwärts, was einer Neigungszunahme von total 1% bzw. 0,26% pro Jahr entspricht. Auffallend ist der Jahresrhythmus der Neigungsänderungen, der darin besteht, dass die Schiefstellung während der warmen Jahreshälfte (April bis September) jeweils rasch forschreitet, in der kalten Jahreszeit dagegen abgebremst oder gar rückläufig wird. Diese Erscheinung dürfte vor allem durch die Temperaturunterschiede zwischen Nord- und Südseite des Turms bedingt sein. Letztere erreichen an den im Winter häufigen Strahlungstagen ein Maximum, wobei der Turm eine Krümmung Richtung Bergseite erfährt. Besonders deutlich spiegelt sich diese rhythmische oszillierende Krümmung in den am Fuss des Turmes durchgeföhrten Klinometermessungen. (gestrichelte Linie). Ähnliche Beobachtungen können auch an Hochhäusern gemacht werden.

Am 30. Juni 1968 wurden die vier Alluvialanker auf 30 t gespannt, was nur eine schwache Reaktion des Turmes zur Folge hatte. Am 25. April 1968 ereignete sich ein leichtes Erdbeben, durch das die Turmlochmarke um rund 1 mm talwärts verschoben wurde (relativ zum Fusspunkt). Auf die Horizontalbrunnen, die Anfang November 1968 in Betrieb

genommen wurden, jedoch nur tropfenweise Wasser lieferten, reagierte der Turm spontan, indem sich die Lotabweichung vom 6. bis 13. November 1968 um 7,8 mm und bis zum 28. Januar 1969 um rund 10 mm verkleinerte. Während der beiden folgenden Jahre (1969 und 1970) blieb die Turmneigung – abgesehen von kleinen Schwankungen – praktisch konstant und erfuhr erst im 3. Jahr nach der Sanierung (1971) wieder eine unbedeutende Zunahme (Bild 9).
