Zeitschrift: Schweizerische Bauzeitung
Herausgeber: Verlags-AG der akademischen technischen Vereine
Band: 92 (1974)
Heft: 19: Telefongebäude Füsslistrasse in Zürich - Umbau und Renovation

Artikel: Versuche an Stahlbetonbauteilen mit geklebter Armierung
Autor: Ladner, Marc / Flüeler, Peter
DOI: <https://doi.org/10.5169/seals-72363>

Versuche an Stahlbetonbauteilen mit geklebter Armierung

Von Marc Ladner und Peter Flüeler, Dübendorf

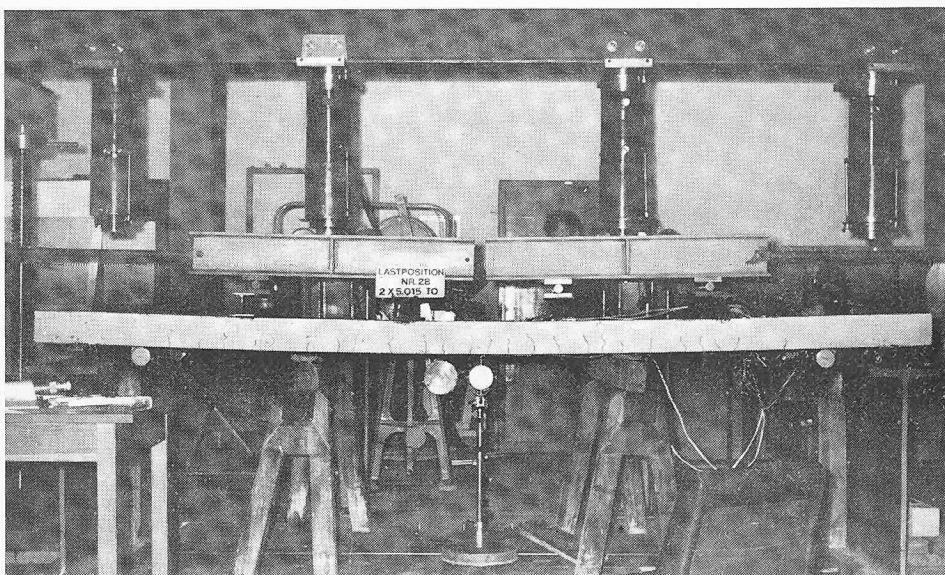
Bild 10. Versuchsplatte mit geklebter Biegearmierung unter Last

Problems wurde an der EMPA eine Versuchsplatte betoniert, die eine ähnliche Betonfestigkeit wie das Bauwerk aufwies (Bild 10). Diese Platte war unterteilt, so dass der grössere Teil mit aufgeklebten Stahlplatten verstärkt und einem statischen Biegversuch bis zum Bruch unterworfen werden konnte, woraus sich die Haftfestigkeit τ_{22} bestimmen liess, während aus dem kleineren Teil ebenfalls Bohrkerne entnommen wurden, an denen die Haftfestigkeit τ_{21} eines aufgeklebten Stahlbleches auf die gleiche Art wie am Bauwerk ermittelt wurde. In Tabelle 1 sind die verschiedenen Haftfestigkeitswerte aufgeführt.

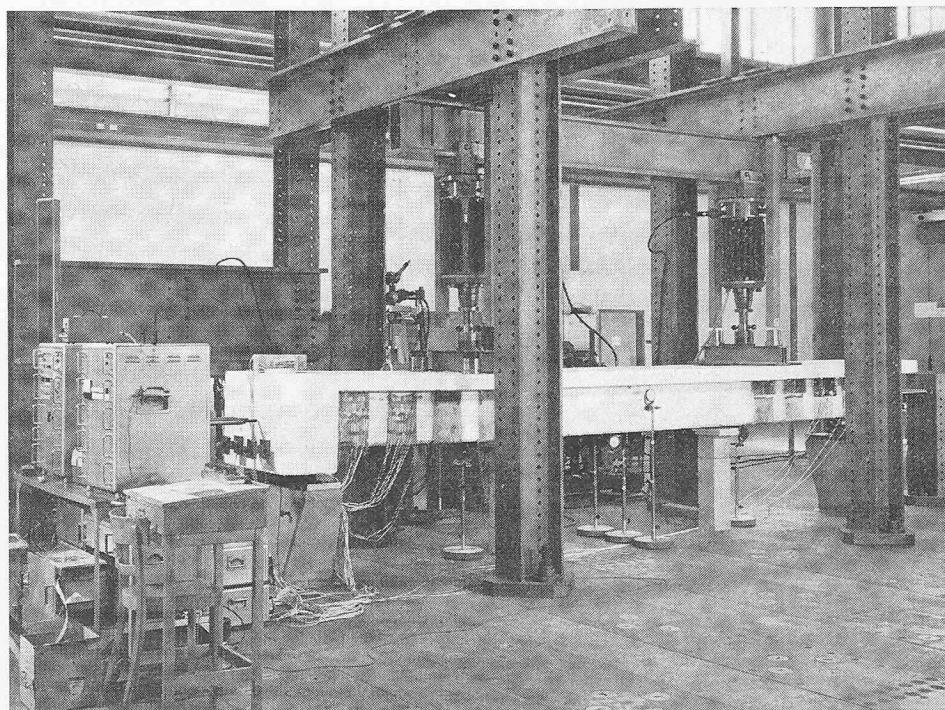
Bild 11. Versuchseinrichtungen mit Balken (unter Last) und elektronische Ablesegeräte

Nachdem auf diese Weise die Grösse der wirklichen Haftfestigkeit festgestellt worden war, wurde in einem zweiten Versuch das Verhalten eines Plattenbalkens untersucht, der in seiner Grösse, Form und konstruktiven Gestaltung genau einem Deckenträger des Bauwerkes nachgebildet war (Bild 11). Die Verstärkungsbleche der Zug- und Schubarmierung wurden erst aufgeklebt, nachdem der Balken mit einer Kraft, entsprechend dem Eigengewicht und den ständig wirkenden Auflasten des Trägers im Bauwerk, beansprucht worden war. Durch Belastungsversuche sollte sodann an diesem Balken die Tragfähigkeit und die konstruktive Ausbildung der Verankerung der Zug- und Schubverstärkungsbleche sowie auch das rheologische Verhalten des gewählten Verfahrens unter Langzeitbelastung abgeklärt werden. Da aber nur sehr wenig Zeit zur Verfügung stand, musste das

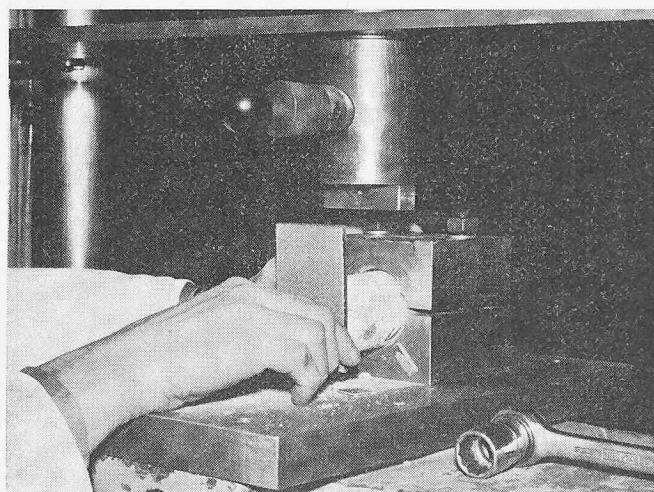
Bild 12. Bohrkern Durchmesser 5,5 cm mit geklebter Stahlplatte beim Einspannen in die Abschervorrichtung

Dazu war es zunächst einmal notwendig, mit Hilfe von zahlreichen Bohrkernen die Festigkeit des am Bauwerk vorhandenen Betons zu ermitteln. Es konnte eine Nennfestigkeit von $\beta_w = 306 \text{ kp/cm}^2$ gefunden werden. Sodann wurde die Haftfestigkeit am Bauwerk τ_{11} durch einen einfachen Abscherversuch an Bohrkernen, Durchmesser 5,5 cm, auf die nachträglich ein Stahlblech aufgeklebt war (Bild 12), bestimmt. In der Folge stellte sich dann die Frage, inwieweit dieser Wert auch als repräsentativ für grossflächige Klebeverbindungen angesehen werden durfte. Zur Abklärung dieses

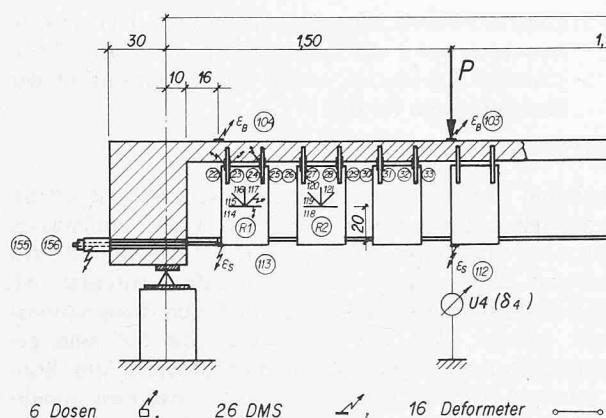
Bild 13. Plattenbalken mit Instrumentierung und Armierung. Links die Hälfte des Balkens mit dem festen Auflager, rechts Schnitt in Balkenmitte

Bei der Instrumentierung (Bild 13) schenkte man neben den üblichen Messungen (Durchbiegung, Betonstauchung und Stahldehnung in Feldmitte und Viertelpunkt) ein ganz besonderes Augenmerk den Verankerungen der Lamelle. So wurden auf der einen Seite die Beanspruchungen der durch den Querträger schiessenden Zugstangen gemessen und auf der andern Seite ein allfälliger Schlupf zwischen Stahl und Beton. Die Beanspruchung der Schubbleche wurde mittels zwei Dehnungsrosetten ermittelt. Die beiden Varianten für die Schubblechverankerung (Vorschlag Ingenieurbüro und EMPA, Bilder 14 und 15) wurden mit elektrischen Dehnungsmessstreifen und Messdosen gemessen. Photographische Aufnahmen vor und nach den dynamischen Versuchen und während des Bruchversuches lieferten weitere wertvolle Informationen über das Rissbild des Balkens.

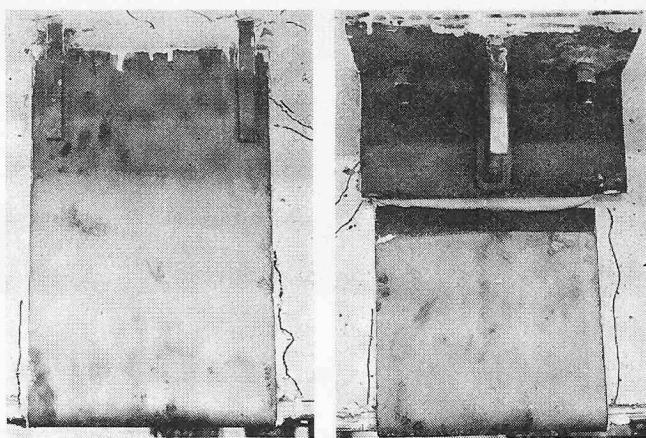
Bild 14, links. Schubblechvariante Ingenieurbüro. Verankerung mit Bolzen

Bild 15, rechts. Schubblechvariante EMPA. Verankerung mit Winkel

- Variante Ingenieurbüro: Aufgeschweißte Vierkanteisen (15×15) in Platte eingelassen und nachträglich mit expansivem Polyester vergossen.

- Variante EMPA: Schublech mit aufgeklebtem Winkel; Winkel zweifach verschraubt.

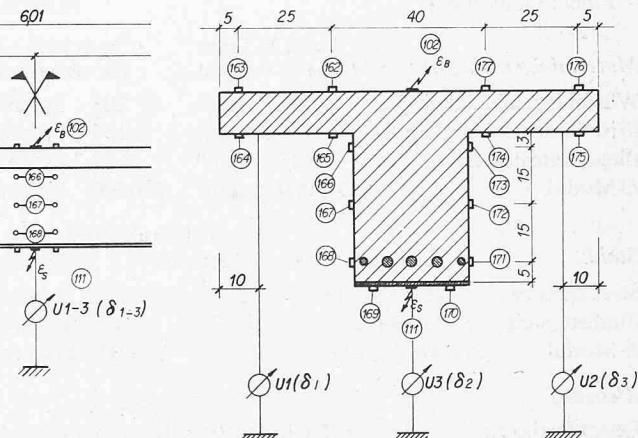
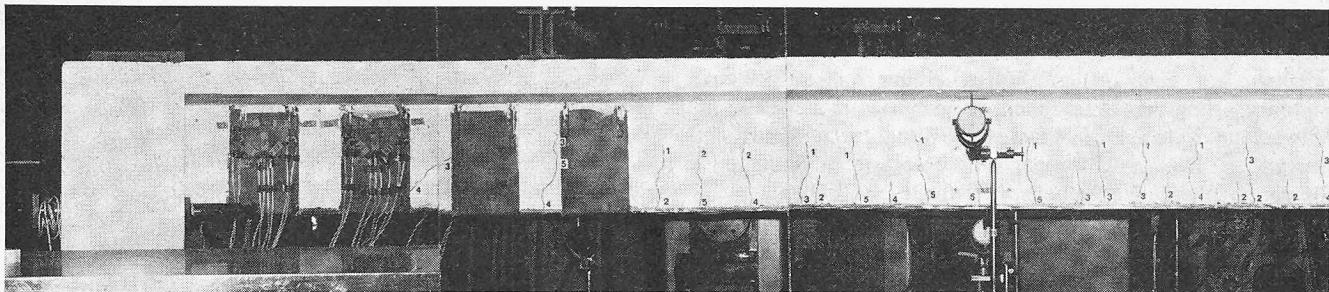
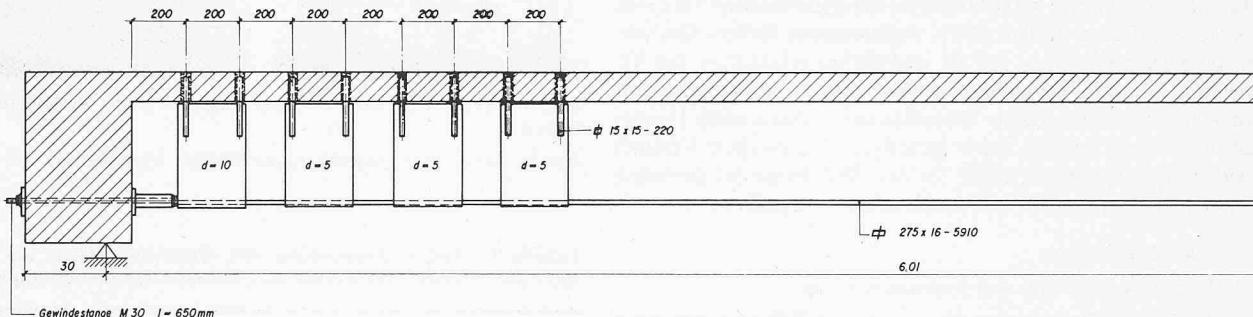
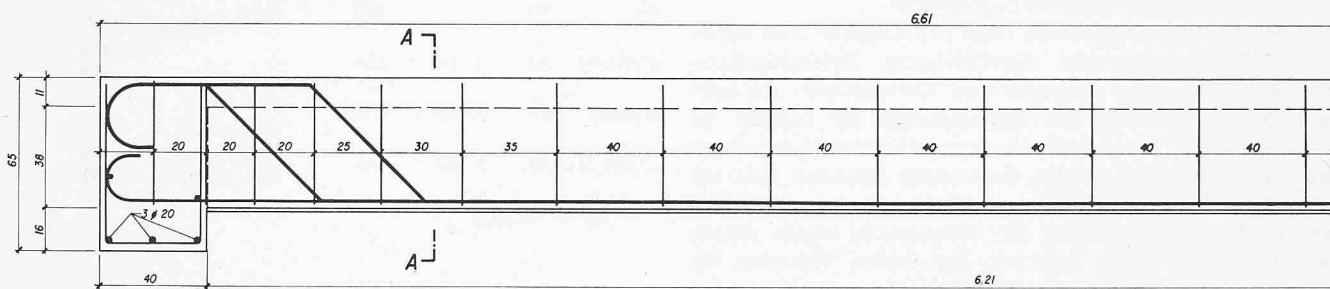
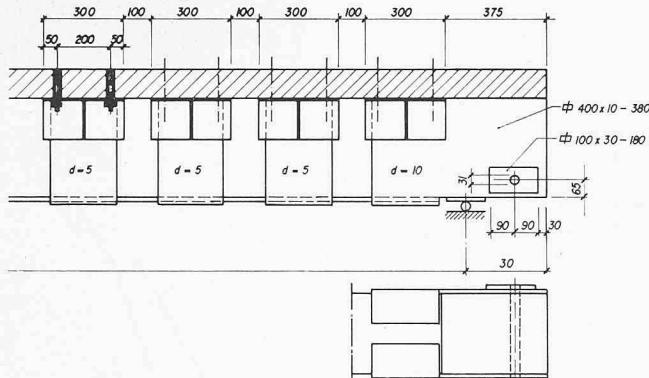
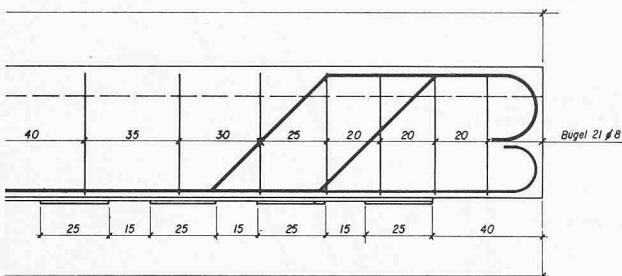
Bild 17. Plattenbalken mit aufgeklebter Armierung. Links oben Längsschnitt, links Ansicht von unten, oben Schnitt mit Schubblech. Die rechte Hälfte zeigt die Variante mit Winkel, die linke Variante mit Dorn

Die Abmessungen des Plattenbalkens sind aus Bild 17 ersichtlich. In der Folge werden die wichtigsten Materialeigenschaften der dabei verwendeten Baustoffe aufgeführt.

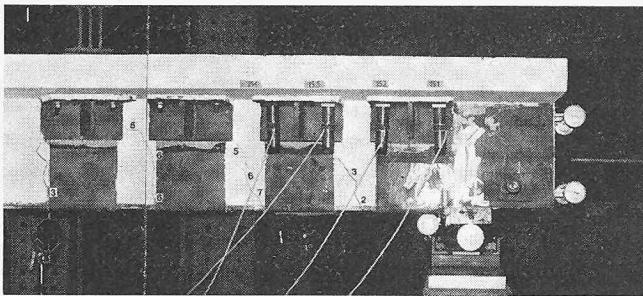
Bild 16, links. Plattenbalken nach 2 Mio Lastwechseln unter 2·12,3 MP Belastung. Rissbild und Rissbreiten in $\frac{1}{100}$ mm. In Ergänzung zu Bild 13 sind hier auch die Instrumente für die Schlupfmessungen am rechten Balkenende sowie die Kraftmessdosen bei den Verankerungen der Schubbleche sichtbar

Unter Annahme, dass beim Langzeitversuch die Durchbiegungszunahme im Laufe der Zeit im wesentlichen für alle Belastungsintensitäten ähnlich verläuft, mussten für den neuen Versuch die Lastgrenzen der schwingenden Belastung (Oberlast P_o , bzw. Unterlast P_u) so gewählt werden, dass die Durchbiegungswerte nach Abschluss der dynamischen Versuche ebenfalls auf etwa 150 bis 200 % zugenommen hatten. Deshalb wurde die Oberlast $P_o = 1,2 \text{ NL}$ und die Unterlast $P_u = 0,8 \text{ NL}$ gewählt. Wie die Versuchsergebnisse zeigten, gelang es damit recht gut, das rheologische Verhalten des Balkens unter Dauerlast mit einem zeitlich stark gerafften dynamischen Versuch wiederzugeben (siehe Tabelle 3). Auf Bild 16 ist der gerissene Versuchsbalken nach 2 Mio Lastwechseln zu erkennen.

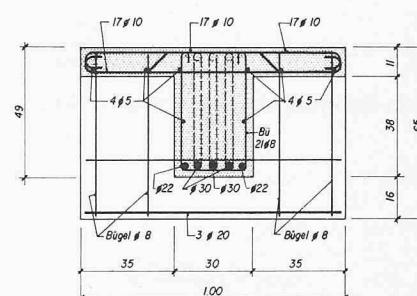
Bild 18. Plattenbalken mit normaler Armierung. Schalungs- und Armierungsplan. Links Längsschnitt, rechts Schnitt A-A

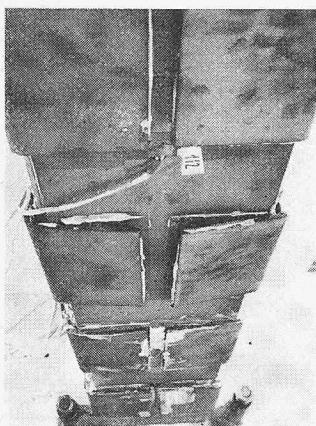
Bild 19, links aussen. Abgelöste Schubbewehrung bei 2,5facher Gebrauchslast

Im Verlaufe der Laststeigerung von $1,5 G_B$ auf $1,65 G_B$ zeigte sich zwischen dem Auflager und dem ersten Schubblech plötzlich ein 0,70 mm breiter Riss, was vermuten liess, dass hier der Bruch eintreten würde. Bei der weiteren Lasterhöhung ($2,5 G_B$) öffneten sich mit knallartigem Geräusch beidseitig des Trägers je drei Winkel der Schubbleche (Bild 19). Gleichzeitig verbreiterte sich ein markanter Schubriss zwischen den Schubblechen direkt unter der Lasteinleitungszone. Er pflanzte sich in die nachträglich gebohrte Schubblechverankerung (Schwächung des Querschnitts) in die Platte fort und ging von hier aus strahlenförmig auseinander. Trotzdem war eine weitere Laststeigerung möglich. Bei 2,8facher Gebrauchslast versagte plötzlich der Verbund zwischen dem mit Zugstangen abgesicherten Lammellenende und dem Beton, worauf der Beton neben der Lasteinleitungsstelle gestaucht wurde (Bild 20). Die Bruchursache liegt somit im Versagen des Verbundes zwischen Beton und Stahllamelle.

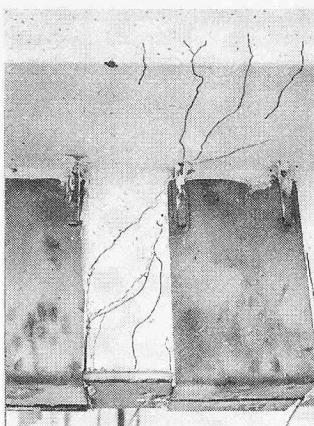
Bild 20, links. Lasteinleitungszone des Plattenbalkens im Bruchzustand

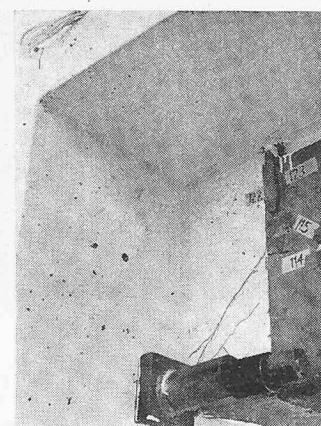
Bild 23, rechts. Endverankerung der Lamelle mit Schubblech im Risszustand

Die Notwendigkeit einer Endverankerung ist in der Norm SIA 162, Art. 3.14 beschrieben. Sie fordert die Bewehrung gemäss der verschobenen Momentenlinie. Daher wurden die Lamellenenden mit M30-Zugstangen im anstehenden Querträger verankert (Bild 23).

Während der dynamischen Versuche konnten darin keine Zugkräfte gemessen werden. Erst im Bruchversuch sprang bei 1,65facher Gebrauchslast die Zugkraft plötzlich auf 1,85 Mp und 2,3 Mp, nachdem sich unmittelbar neben dem Auflager ein Schubriss geöffnet hatte (Bilder 23 und 27). Vor dem Bruchzustand wurde in den Verankerungsstangen eine Gesamtlast von 12,7 Mp gemessen, während im Bruchzustand dieser Wert sogar 28,25 Mp betrug. Analoge Ergebnisse ergab die Schlupfmessung auf der gegenüberliegenden Trägerhälfte. Während im dynamischen Versuchsteil praktisch kein Schlupf festgestellt werden konnte ($s = -17 \cdot 10^{-3}$ mm), zeigte sich beim Bruch ein Schlupf von $s = -187 \cdot 10^{-3}$ mm.

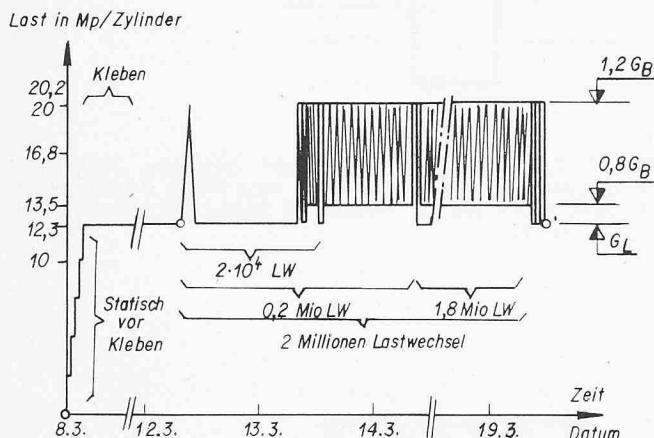
Bild 21. Last-Zeit-Diagramm der dynamischen Belastungsversuche

Auf Bild 21 ist der zeitliche Verlauf verkürzt dargestellt. Beim statischen Bruchversuch, Bild 22, wurde stufenweise (1 Stufe = 2,5 Mp/Kolben) bis auf 1,5 G_B , 2,0 G_B und 2,5 G_B belastet und jeweils wieder auf die Grundlast entlastet. Ab 2,5facher Gebrauchslast wurde bis zum Bruch deformationsgesteuert belastet, d.h. die Last wurde bis auf eine gewünschte Deformation gesteigert, dann während 2 Min. konstant gehalten (Oberlast), wobei die Deformationen zunahmen. Danach wurde die Deformation 13 Min. konstant gehalten, während die Last auf einen bestimmten Wert (Unterlast) abfiel.

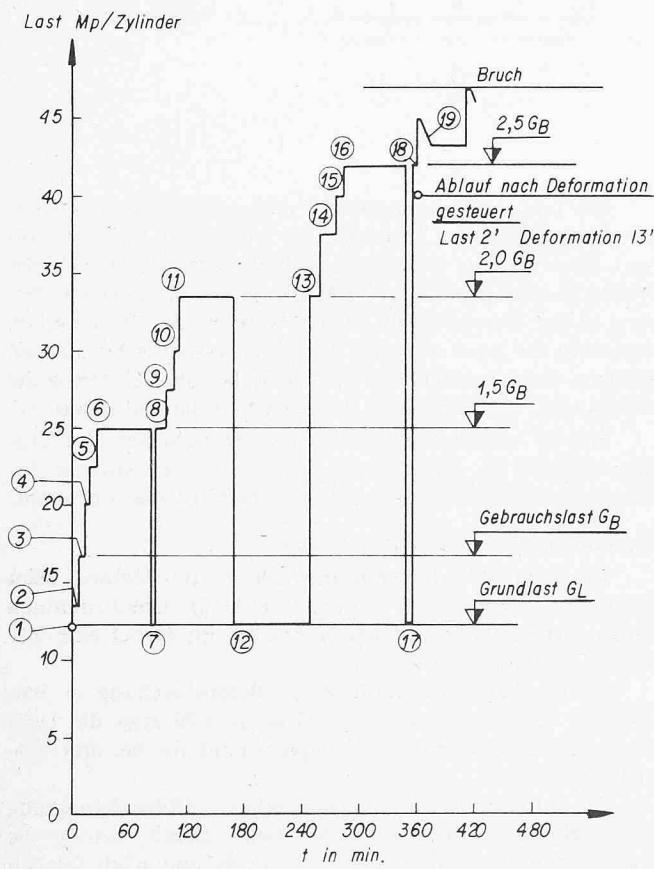
Bild 22. Last-Zeit-Diagramm der statischen Bruchversuche

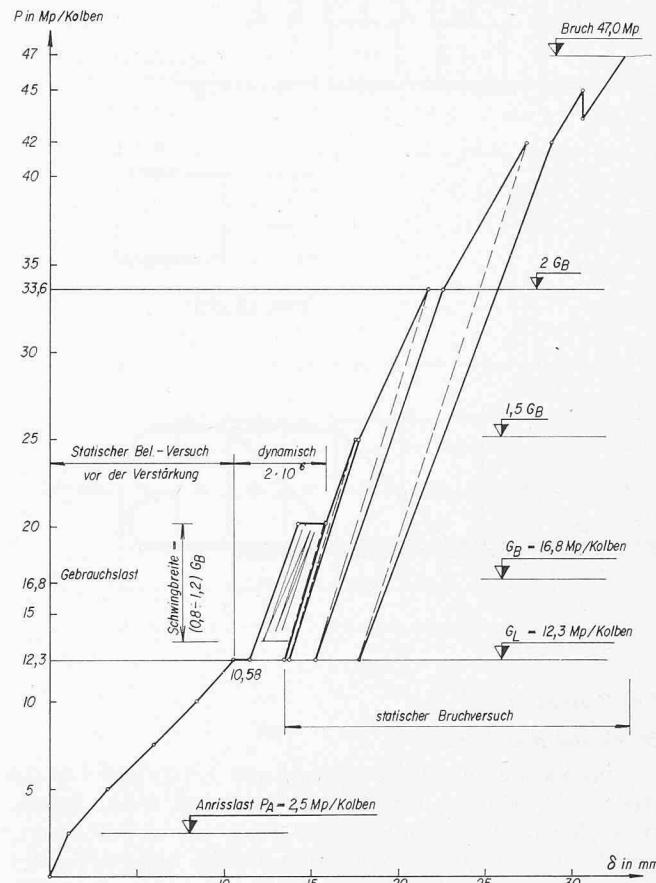
Bild 24. Lastdurchbiegungs-Diagramm für die Feldmitte während der drei Belastungsphasen

Die Durchbiegungen der Feldmitte, resultierend aus den 3 Belastungsphasen, sind aus Bild 24 ersichtlich. Ihre Anteile:

Anteil vor Verstärkung	10,58 mm
Anteil dynamische Versuche	2,97 mm
Anteil Bruchversuch	17,25 mm

Die Lastdurchbiegungskurve zeigt anfänglich einen steilen Anstieg bis zum Erreichen der Anrisslast ($2,5 \text{ Mp/Kolben}$), dann folgt sie praktisch geradlinig unter einem flacheren Winkel bis zur Grundlast ($12,3 \text{ Mp/Kolben}$). Nach der Verstärkung ist der Kurvenverlauf sowohl während des dynamischen Versuches als auch während des Bruchversuches bis auf die $2,0$ fache Gebrauchslast sehr steil. Dies bestätigt eindeutig die Wirksamkeit des Verbundes zwischen Lamelle und Beton.

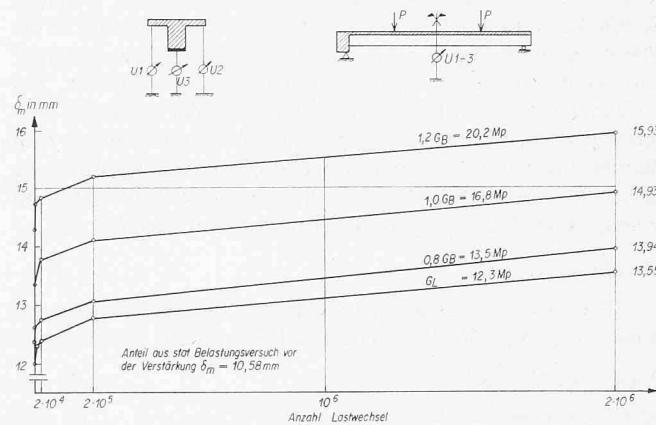
Bild 25. Diagramm der Durchbiegung während 2 Mio Lastwechsel

Bild 25 veranschaulicht das Langzeitverhalten des Trägers während der 2 Mio Lastwechseln. Die prozentuale Zunahme der Durchbiegung wurde bereits in Tabelle 3 erwähnt.

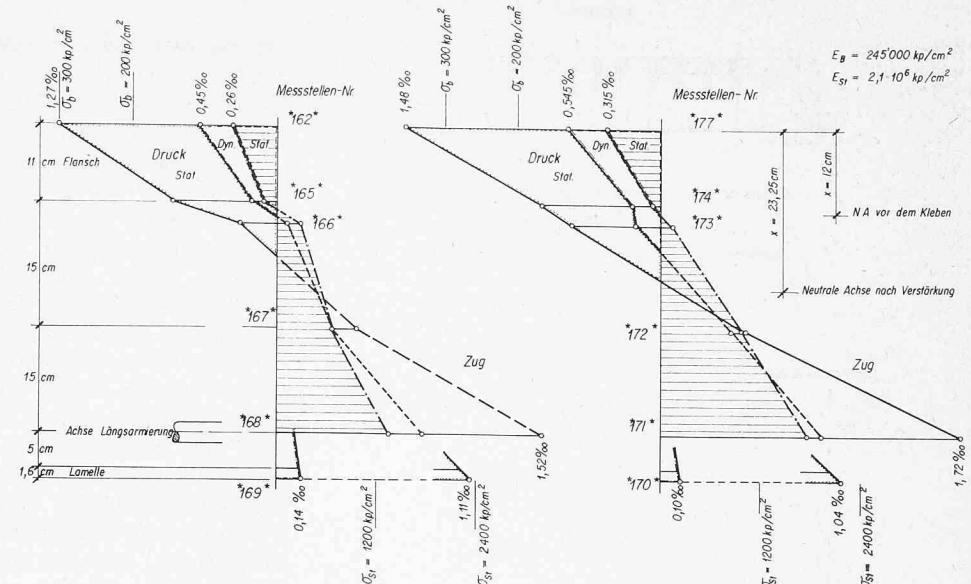
Bild 26. Dehnungsverteilung in Feldmitte infolge der drei Belastungsphasen (die angegebenen Nummern bezeichnen die Messstellen gemäss Bild 13)

Im Bruchzustand erreichte die Betonstauchung in Balkenmitte den Wert von $\varepsilon_B = 1,37\%$. Bild 26 zeigt die Dehnungsverteilung über den Mittelquerschnitt für die drei Versuchssphasen.

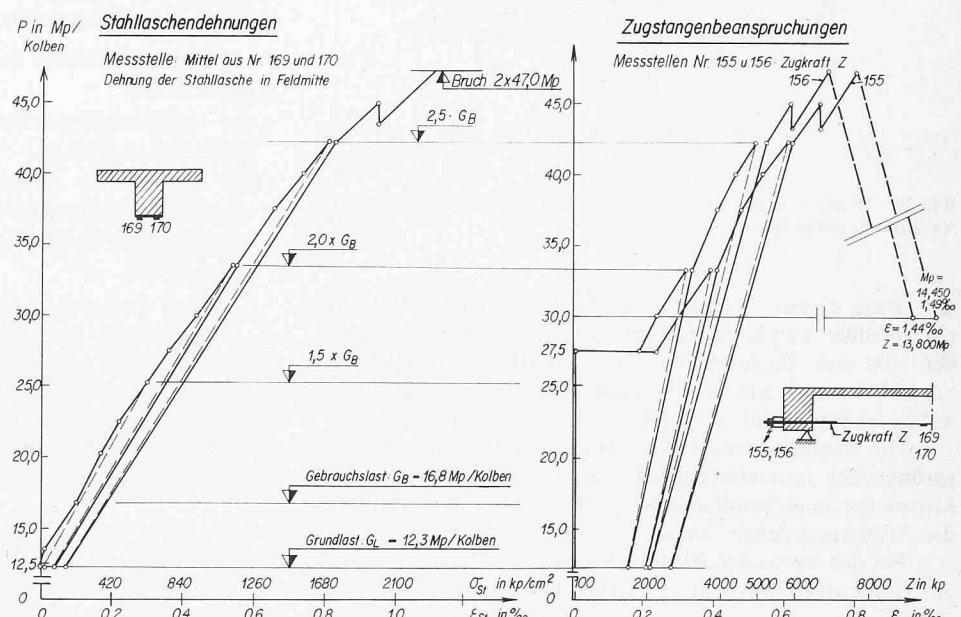
Bild 27. Beanspruchungen der Stahllamelle in Feldmitte und der Endverankerung

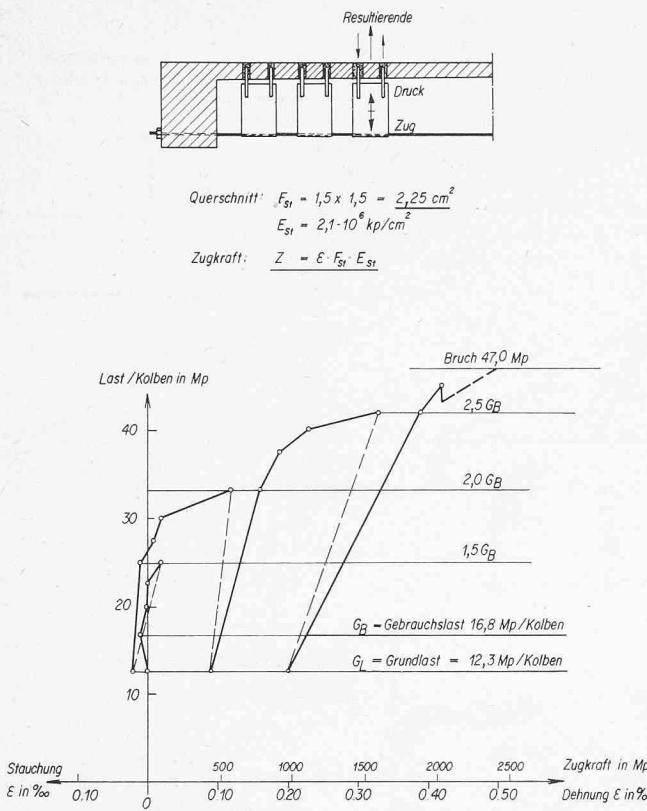
Bild 28. Resultierende Dehnung einer Schublechverankerung der Variante Ingenieurbüro

Die Verankerung der Schubleche wurde, wie aus Tabelle 4 ersichtlich ist, erst bei rd. 2facher Gebrauchslast aktiv. Bei der Variante EMPA konnten überhaupt keine Beanspruchungen der Verschraubung festgestellt werden. Bild 28 zeigt ein Last-Dehnungs-Diagramm der Variante Ingenieurbüro.
